1. 제품 소개
2. 제품 및 AS부품의 품번 및 품명
3. 장착 LAYOUT
4. 필요 공구 및 소모품
5. FOS
 - 5-1 보호 커버 설치
 - 5-2 배터리 탈거
 - 5-3 CAN IF BOX 설치 (1), (2), (3)
 - 5-4 전방 카메라 설치 (1), (2), (3), (4)
 - 5-5 센터 페시아 탈거 (1), (2), (3), (4)
 - 5-6 메인 케이블 연결 및 UNIT 조립 (1), (2)
 - 5-7 센터 페시아 조립 (1), (2), (3)
 - 5-8 사이드 카메라 설치 (1), (2), (3), (4), (5), (6), (7), (8)
 - 5-9 LH 사이드 연장 케이블 전개
 - 5-10 RH 사이드 연장 케이블 전개
 - 5-11 도어 트림 재조립 (1), (2)
 - 5-12 후방 카메라 장착 (1), (2), (3), (4), (5), (6), (7)
 - 5-13 AVM ECU 설치
 - 5-14 글로브 박스 조립
 - 5-15 배터리 조립
 - 5-16 공차 보정 (1), (2)
6. Check Sheet

| 작업명 (공정명) | 5-1 보호커버 설치 |

QM6 PH2 AVM FOS

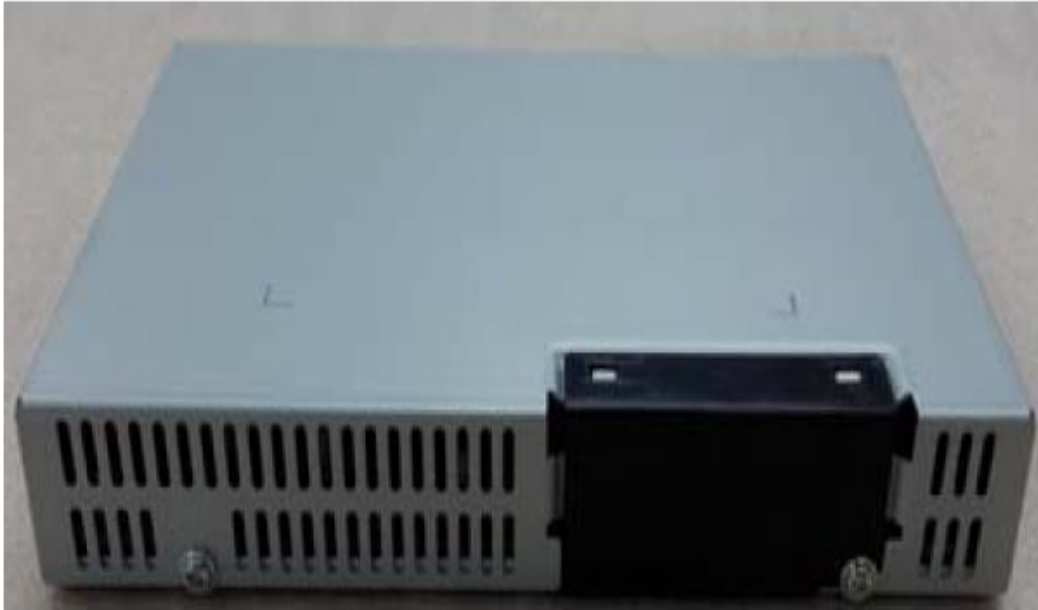
1. HZG CAN Interface Box (P/NO : 820166318)

2. Main Cable (P/NO : 8201672828)

3. 리어 디텍트 케이블 (P/NO : 8201672831)

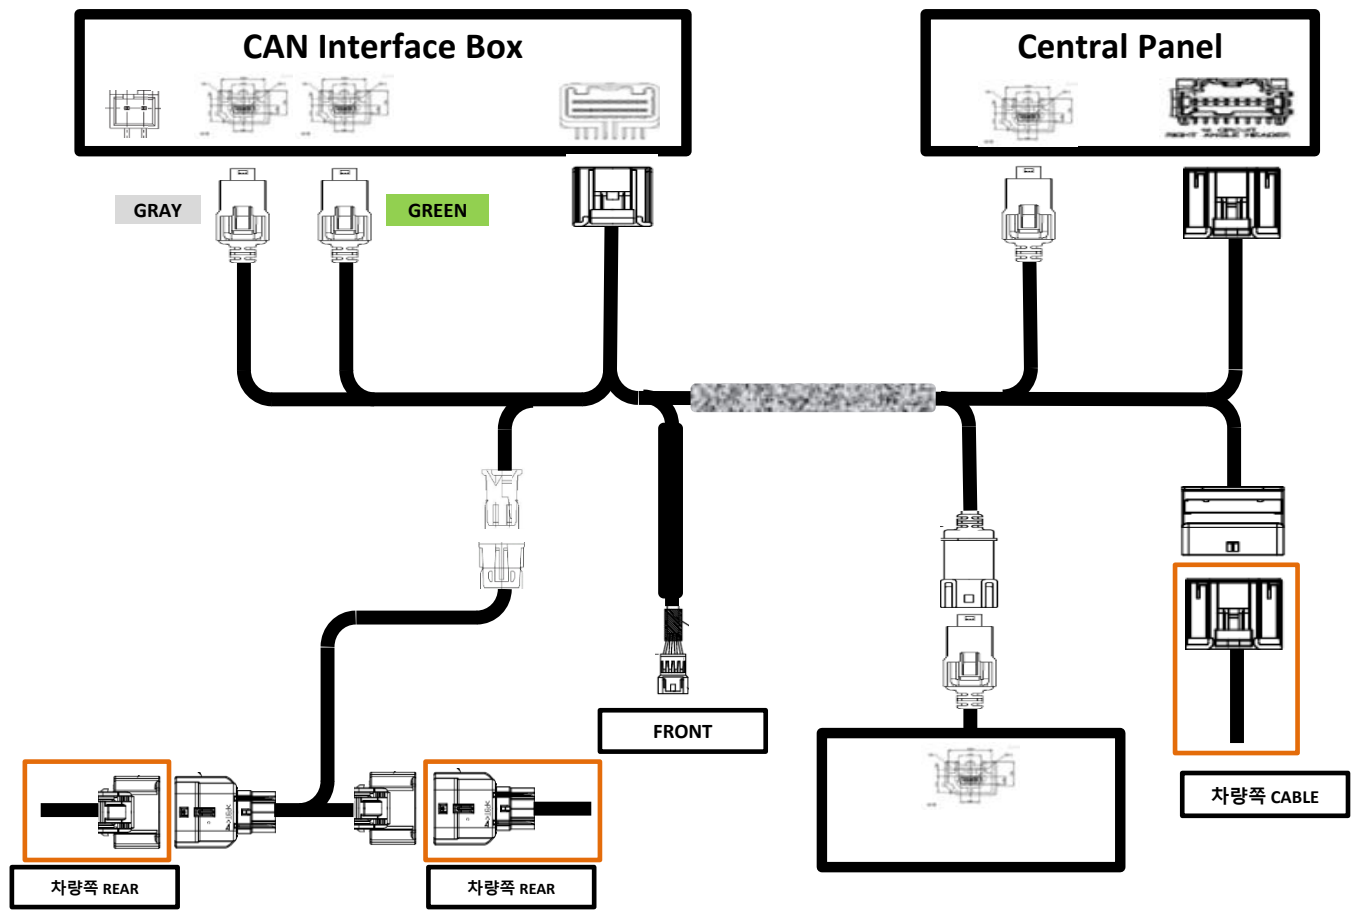
1. 카메라 연장 케이블의 전개 방향을 확인한다. (Front를 제외한 케이블은 ECU 장착위치에서 전개되어야 한다.)
2. 노이즈가 발생하지 않도록 케이블을 고정한다.
3. 측방, 후방의 경우 카메라 케이블과 연장케이블이 구분되어 있으며 카메라 케이블은 850mm 내외의 카메라와 직접 연결되는 케이블을 말한다. (하기 사진 참고)

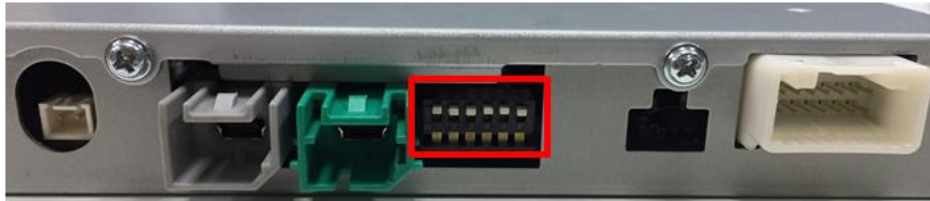
* INTERFACE UNIT 설정 방법 : C/P 사양별 AVM & FRONT CAMERA

| 7" AVM | 8.7" AVM | 7" FRONT CAMERA | 8.7" FRONT CAMERA |
| Setting 변경 없음 | "6"pin low | "5"pin low, "6"pin low | "5"pin low |
| 8.7"모델 적용시 (interface) - C/P 영상 깨짐. | 7" 모델 적용시 (interface) - AVM 영상 세로 방향으로 출력 - C/P 블랙아웃 영상 출력 안됨. | AVM 모드로 적용시(interface) - 화면에 영상 출력 안됨. | AVM 모드로 적용시(interface) - 화면에 영상 출력 안됨. |

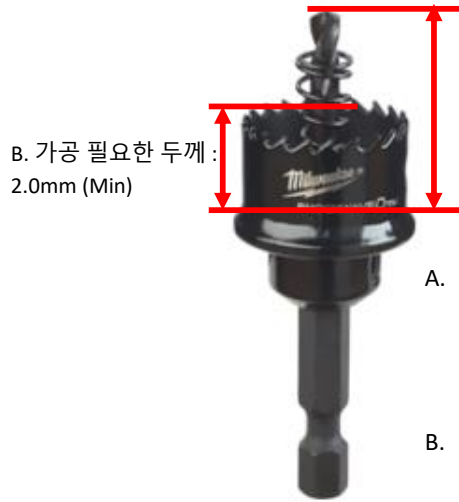
사이드 미러 홀 가공 (Hole saw Ø20)

B. 가공 필요한 두께 :
2.0mm (Min)

A. Bit \leftrightarrow Stopper 깊이 : 4.9mm (Max)

- A. 더 깊이 가공되지 않도록 Stopper를 설치하여야 하며 그렇지 않을 경우 사이드 미러 내부 배선을 파손하거나 단선시킬 수 있음
- B. 해당 두께 미만으로 가공 될 경우 사이드 미러의 면이 완전히 가공되지 못할 수 있음

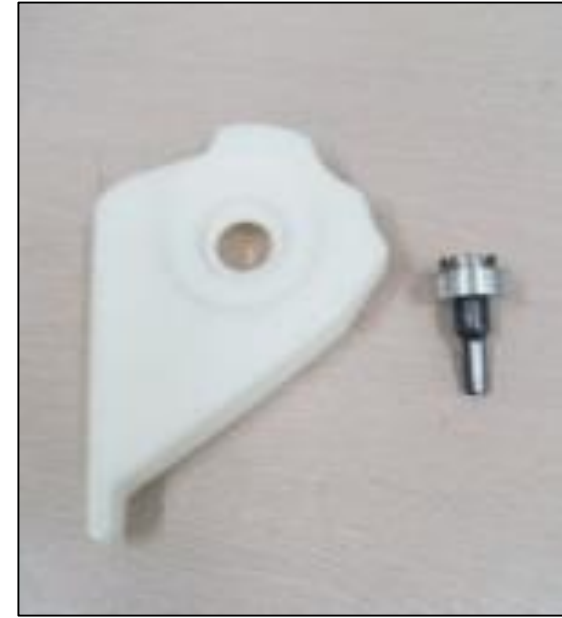
전방 카메라 홀 가공 (how saw Ø24)

- A. 바이메탈 홀커터 사용 할 것
- B. 홀커터 연결대 사용하여 그릴면에 전동 공구 척이 차량 그릴에 닿지 않을 것

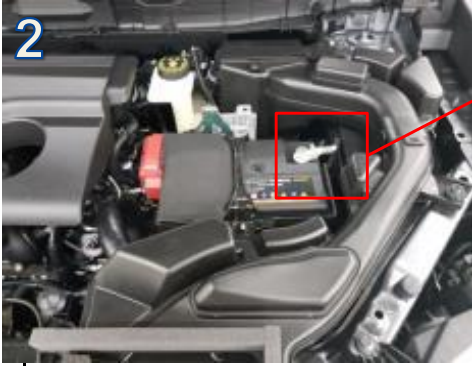
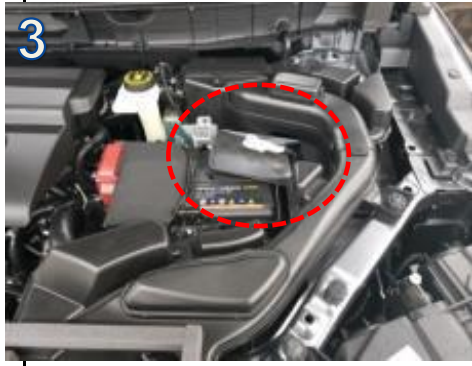
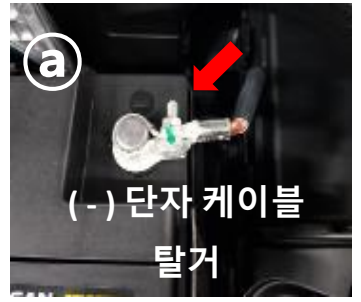
| 기호 | 작업 분해 | 작업자 | 주요단계 | 급소(급소의 이유) | 도해 또는 기타 규칙 |
|---|---|---|---|---|--|
| 1 | HOOD를 열고 앞 좌석 시트를 최대한 앞으로 당긴다. (센터 콘솔 리어 피니셔 고정 스트류 탈거) | A | HOOD, TRUNK | | |
| 2 | 차량 배터리 (-)단자 케이블을 탈거한다. - 디젤 13mm - 가솔린 LPG 10mm | A | 배터리 단자 탈거 | | |
| 3 | (-)단자 케이블이 배터리 (-)단자와 접촉되지 않도록 절연체(고무커버)를 이용, 통전을 방지한다. | A | 배터리 단자 고무 커버 거치 | | |

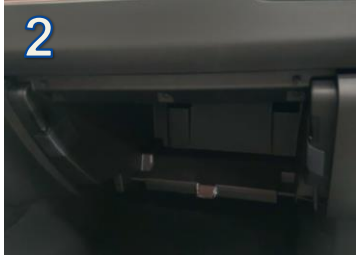
| 기호 | 작업 분해 | 작업자 | 주요단계 | 급소(급소의 이유) | 도해 또는 기타 규칙 | | |
|--|---|---|---|---|---|---|---|
| 1 | 프런트 이너 킥킹 플레이트를 탈거한다. (LH / RH 작업 동일) | A B | 킥킹 플레이트 탈거 | 내측 고정 클립 파손에 주의한다. | | | |

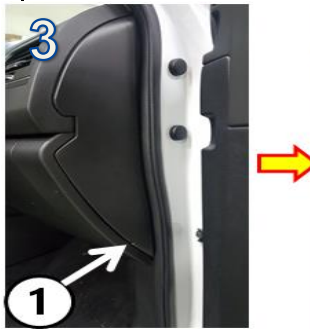
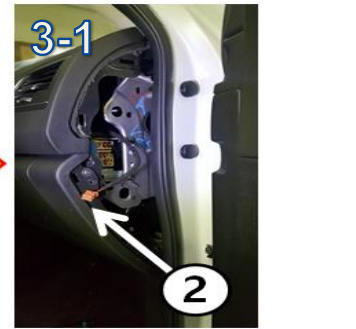
| 기호 | 작업 분해 | 작업자 | 주요단계 | 급소(급소의 이유) | 도해 또는 기타 규칙 | | |
|--|---|---|---|---|---|---|---|
| 3 | 보조석측 대시보드 사이드 블랭킹 커버를 탈거한다. ① 지점 플라스틱 리무버를 사용하여 탈거 ② 지점 블랭킹 커버에 연결된 커넥터 탈거 | B | 대시보드 사이드 블랭킹 탈거 | 커넥터가 연결되어 있어 탈거 시 주의한다. | | | |

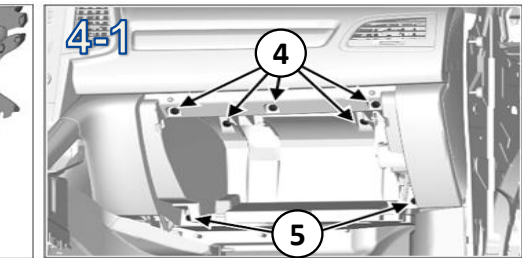
| 기호 | 작업 분해 | 작업자 | 주요단계 | 급소(급소의 이유) | 도해 또는 기타 규칙 | | |
|--|---|---|---|---|---|---|---|
| 4 | 글로브 박스에 체결된 볼트를 분리한다. ③ 글로브 박스 우측 볼트 1 point ④ 글로브 박스 상단 볼트 5 point ⑤ 글로브 박스 하단 볼트 2 point | B | 글로브 박스 볼트 분리 | 스크류 보관시 분실에 주의한다. | | | |

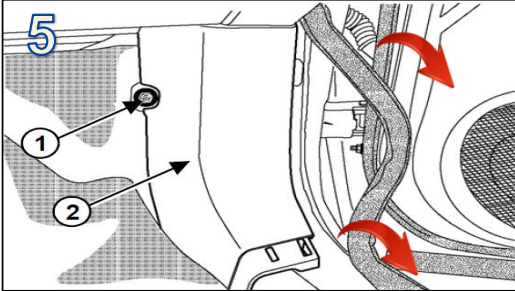
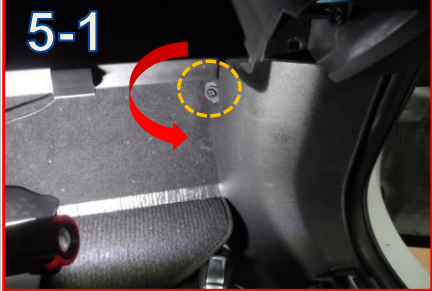
| 기호 | 작업 분해 | 작업자 | 주요단계 | 급소(급소의 이유) | 도해 또는 기타 규칙 |
|---|--|--|---|---|---|
| 5 | <p>웨더 스트립을 부분 탈거 후 사이드 피니셔를 탈거한다.</p> <p>① 회전형 클립을 손으로 돌려서 탈거 ② 사이드 피니셔를 탈거</p> <p>※ LH / RH 작업 동일</p> | A B | 사이드 피니셔 탈거 | 웨더 스트립 탈거 시 격임, 구겨짐등에 유의한다. | |

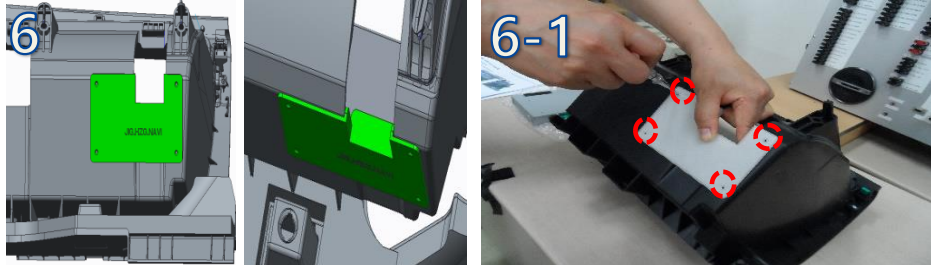
| 기호 | 작업 분해 | 작업자 | 주요단계 | 급소(급소의 이유) | 도해 또는 기타 규칙 |
|---|---|---|---|---|---|
| 6 | 탈거한 글로벌 박스에 JIG를 장착 후 펀칭기를 이용하여 펀칭(4 point)한다. | C | JIG 장착 및 펀칭 | 정확한 위치에 지그를 장착한다. | |
| 7 | CAN IF BOX 장착 위치는 글로벌 박스 후면의 우측을 기준으로 잡아서 작업한다. | C | CAN IF BOX 장착 위치 선정 | | |

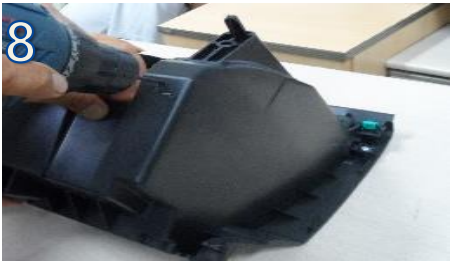
| 기호 | 작업 분해 | 작업자 | 주요단계 | 급소(급소의 이유) | 도해 또는 기타 규칙 |
|---|---|---|---|---|---|
| 8 | 글로벌 박스의 펀칭된 위치에 3.5mm 드릴 비트로 홀을 가공한다. | C | 홀 가공 | 홀 가공 잔유물을 정리한다. | |

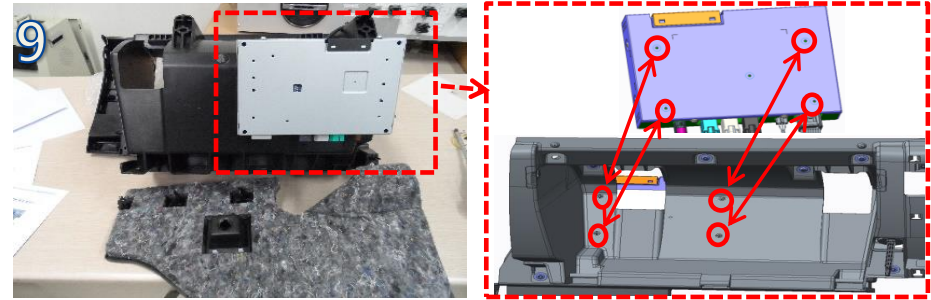
| 기호 | 작업 분해 | 작업자 | 주요단계 | 급소(급소의 이유) | 도해 또는 기타 규칙 |
|---|---|---|---|---|---|
| 9 | CAN IF BOX를 글로벌 박스 안쪽으로 가공된 홀에 스크류를 (M3x8, 4 point) 체결한다. | C | CAN IF BOX 장착 | 장착 후 2~3회 흔들어 장착 상태 확인 | |

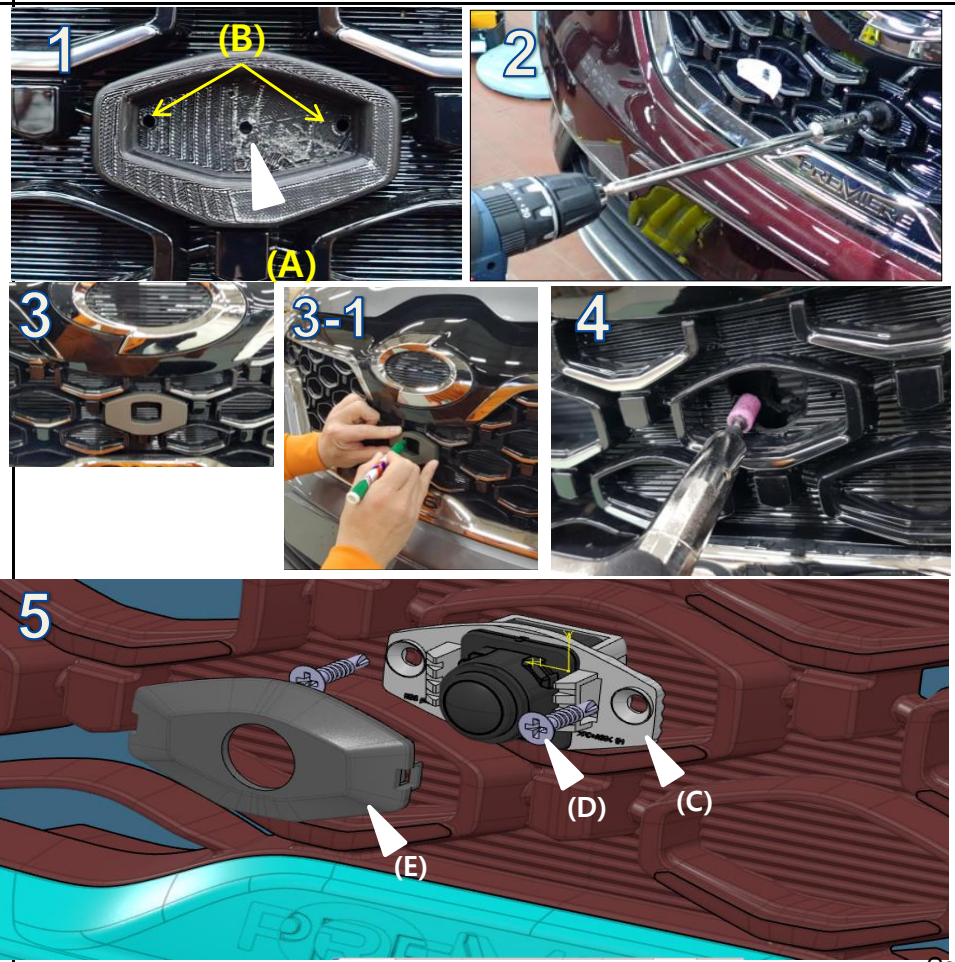
| 기호 | 작업 분해 | 작업자 | 주요단계 | 급소(급소의 이유) | 도해 또는 기타 규칙 |
|---|---|---|---|---|--|
| 1 | 전방 카메라 장착 홀에 홀 가공 지그를 장착한다. - (A) (B) 펀칭기로 마킹 후 지그 탈거. (3 point) - 3mm 홀 가공 (3 point) | B | 전방 카메라 홀 가공1 | 정확한 위치에 지그를 장착한다. | |
| 2 | 센터 홀 Ø24 홀쏘로 홀 가공한다. (그릴의 안쪽 구조물까지 가공될 수 있도록 한다.) | B | 전방 카메라 홀 가공2 | Stopper를 사용하여 적정 깊이 가공한다. | |
| 3 | 전방 카메라 장착 홀에 카메라 사출형 지그를 장착 후 가공 부위를 표시 후 지그 탈거 | B | 가공 부위 표시 | | |
| 4 | 그라인더로 표시 부위에 맞게 가공한다. | B | 전방 카메라 홀 가공3 | 작업 흔적이 남지 않도록 에어건으로 털어낸다. | |
| 5 | 전방 카메라 배선을 홀로 통과시켜 그릴 윗부분으로 빼낸뒤 카메라를 장착한다. - 그림을 참고하여 순서대로 조립 | B | 전방 카메라 장착 | 조립 후 장착부위 주변의 기즈 및 파손 여부 확인 | |

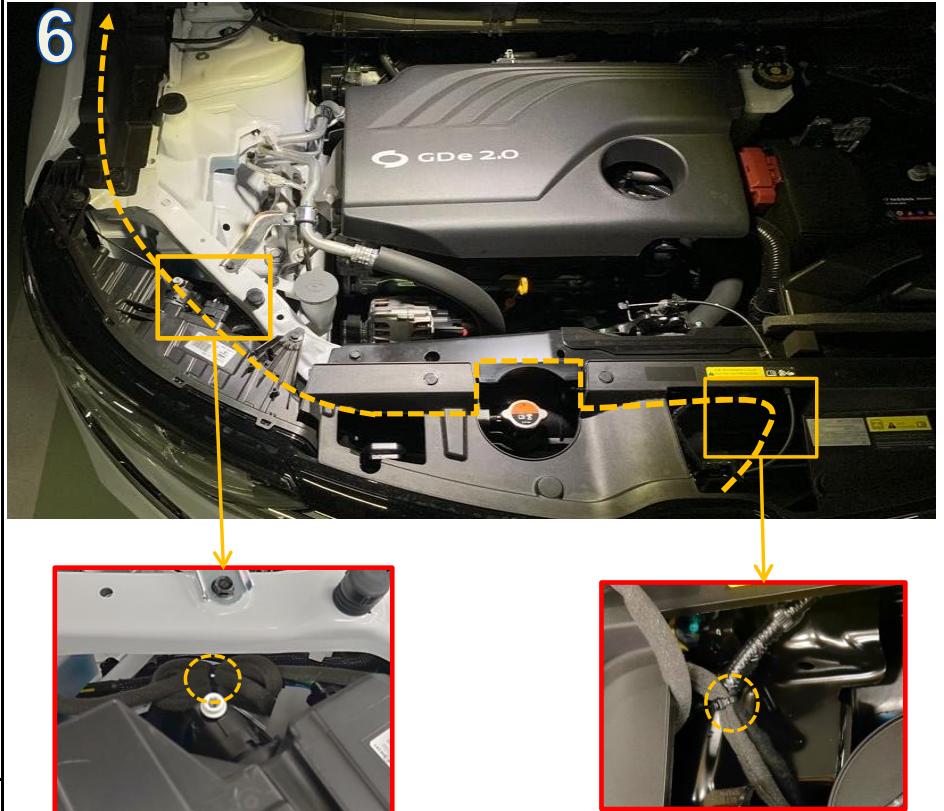
| 기호 | 작업 분해 | 작업자 | 주요단계 | 급소(급소의 이유) | 도해 또는 기타 규칙 |
|---|--|---|---|---|--|
| 6 | 전방 카메라 케이블을 전개한다. - 지정된 위치에 케이블 타이를 사용하여 고정한다. - 케이블 타이 2개 소 | B | 전방 카메라 케이블 전개 | | |

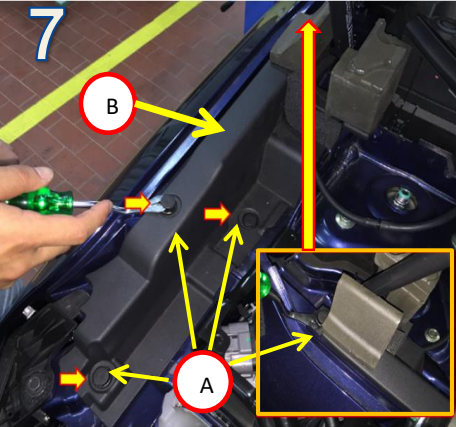
| 기호 | 작업 분해 | 작업자 | 주요단계 | 급소(급소의 이유) | 도해 또는 기타 규칙 |
|---|--|---|---|---|---|
| 7 | 차량의 보닛 좌측에 위치한 커버를 탈거한다. - A 지점을 리무버를 사용하여 고정 클립 탈거(4 point) - B 엔진룸 내 사이드 커버 탈거 | B | 커버 클립 제거 | 고정 클립을 보관하여 분실되지 않도록 한다. | |
| 8 | 전방 카메라 연장 케이블을 보조석 내부로 전개한다. - C 지점으로 전개 후 D 지점에서 배선 전개용 철선으로 보조석측 도어 E 지점까지 전개한다. | B | 연장 케이블 전개 | 케이블 전개 후 케이블을 씹힘, 꼬임등을 확인한다. | |
| 9 | 탈거한 B지점 LH 사이드 커버를 재조립한다. - 고정 클립 4 point 재조립 | B | 커버 재조립 | 고정 클립 분실 및 커버 유격에 주의한다. | |

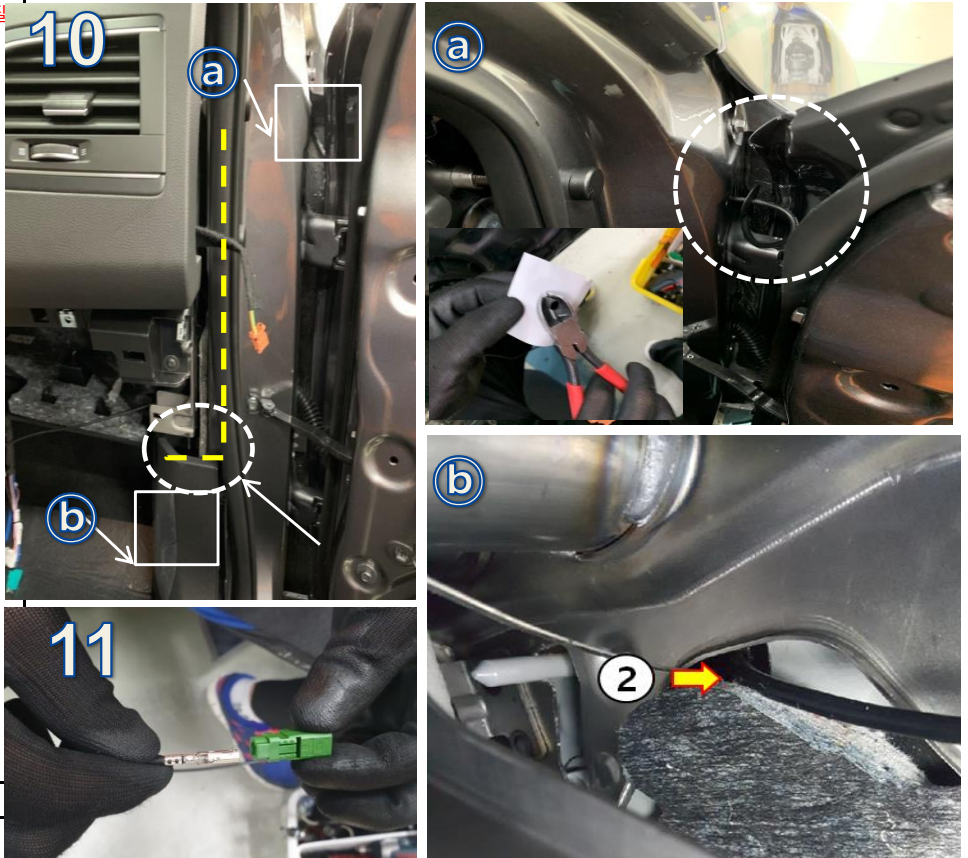
| 기호 | 작업 분해 | 작업자 | 주요단계 | 급소(급소의 이유) | 도해 또는 기타 규칙 |
|---|--|---|---|---|--|
| 10 | 보조석측 내부로 배선을 전개한다. - 보조석측 도어의 기존 Hole Cap을 제거 하고 동봉된 Hole Cap에 케이블을 삽입 후 내부로 전개한다. (a에서 b로 전개) | B | 전방 카메라 케이블 전개 | Hole Cap 부착면 이물질 제거 후 부착한다. | |
| 11 | 전방 카메라 연장 케이블에 커넥터 하우징을 조립한다 | B | 커넥터 하우징 조립 | 하우징 조립 시 "딸깍" 소리가 날때까지 체결한다. | |

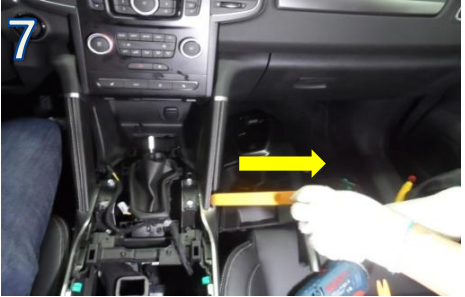
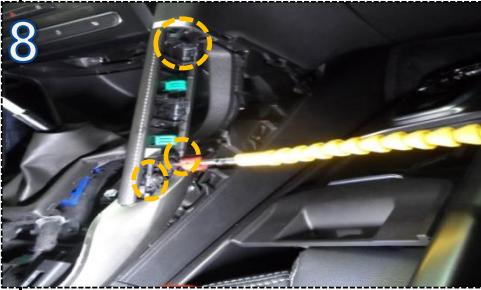
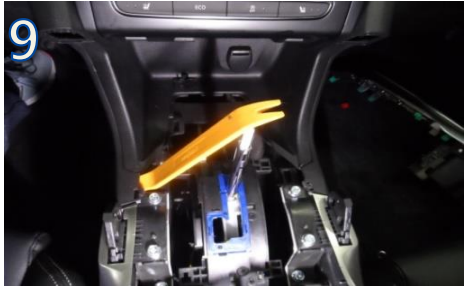
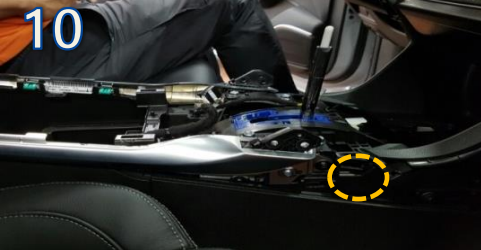
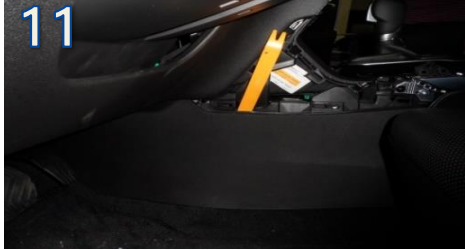
| 기호 | 작업 분해 | 작업자 | 주요단계 | 급소(급소의 이유) | 도해 또는 기타 규칙 |
|---|---|---|---|---|---|
| 6 | 센터 패널 트림 송풍구의 VENT 다이얼의 파손 방지를 위하여 닫힘으로 고정한다. | A | 송풍구 다이얼 닫음 | | |
| 7 | 콘솔 사이드 바의 운전석측과 조수석측을 리무버를 사용하여 분리한다. | A B | 콘솔 사이드 바 분리 | | |
| 8 | 양측 트림 로워 패널에 체결 된 볼트(3 point)를 전동 드라이버(T20)를 이용하여 탈거한다. | A B | 볼트 탈거 | | |

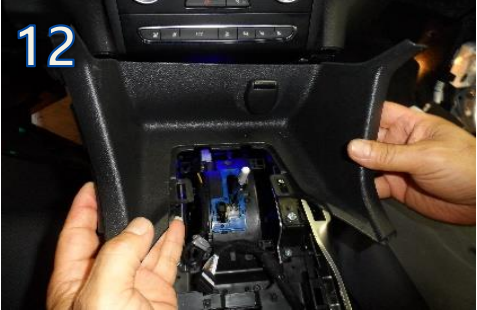
| 기호 | 작업 분해 | 작업자 | 주요단계 | 급소(급소의 이유) | 도해 또는 기타 규칙 |
|---|---|---|---|--|---|
| 12 | 시가잭 커버 좌/우측을 손으로 잡고 당겨서 탈거한다. | A | 시가잭 커버 탈거 | 로킹 해제 분리 시 센터 프론트 패널 고정부가 파손되지 않도록 주의한다. | |

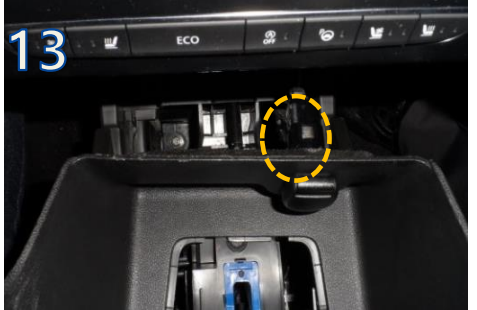
| 기호 | 작업 분해 | 작업자 | 주요단계 | 급소(급소의 이유) | 도해 또는 기타 규칙 |
|---|---|---|---|--|---|
| 13 | 시가잭 전원 커넥터를 분리한다. | A | 커넥터 분리 | | |

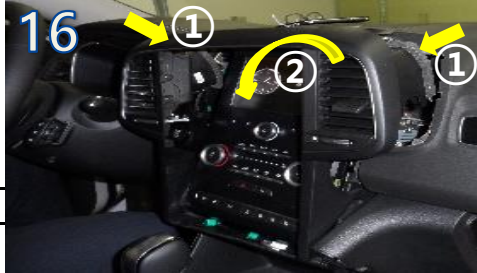
| 기호 | 작업 분해 | 작업자 | 주요단계 | 급소(급소의 이유) | 도해 또는 기타 규칙 |
|---|---|---|---|--|---|
| 16 | 센터 트림 패널을 손으로 분리한다. (①위를 양손으로 잡고 ②의 화살표 방향으로 프론트 패널 트림을 탈거한다.) | A | 센터 트림 패널 탈거 | 센터 프론트 패널 내부로 볼트가 떨어지지 않도록 주의한다. | |

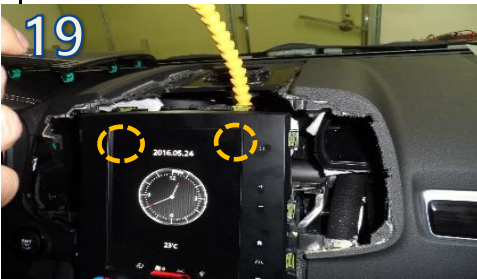
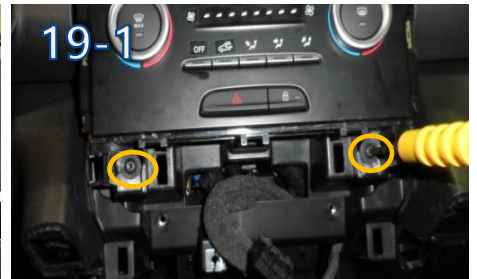
| 기호 | 작업 분해 | 작업자 | 주요단계 | 급소(급소의 이유) | 도해 또는 기타 규칙 | | |
|--|---|--|---|--|---|--|--|
| 19 | 센터 프런트 패널에 고정된 볼트(4 point)를 탈거한다. | A | 센터 프런트 패널 볼트 탈거 | | | | |
| 20 | 센터 프런트 패널을 손으로 당기고 커넥터를 분리 후 완전히 탈거한다. | A | 센터 프런트 패널 탈거 | | | | |

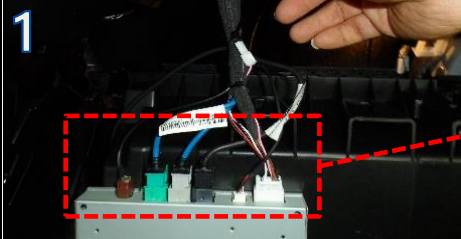
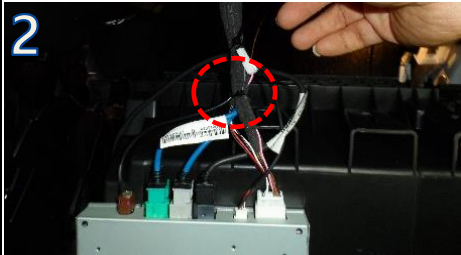
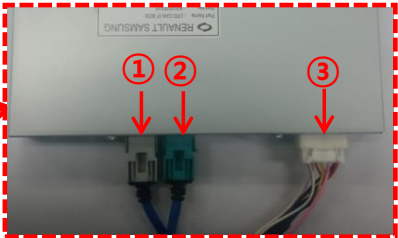
| 기호 | 작업 분해 | 작업자 | 주요단계 | 급소(급소의 이유) | 도해 또는 기타 규칙 |
|---|---|---|---|---|--|
| 6 | 글로브 박스에 Can If Box가 장착 된 상태에서 LVDS INPUT 케이블(①), LVDS OUTPUT 케이블(②) 메인 케이블의 커넥터(③)를 체결한다. | B | 커넥터 체결 | | |

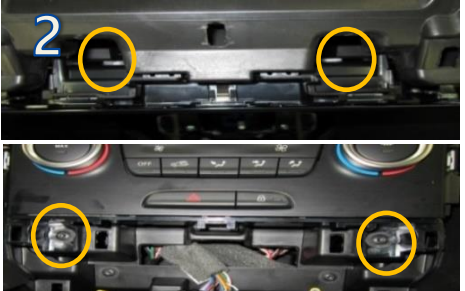
| 기호 | 작업 분해 | 작업자 | 주요단계 | 급소(급소의 이유) | 도해 또는 기타 규칙 | |
|--|--|---|---|---|---|--|
| 1 | 센터 프론트 패널에 커넥터를 연결 한 후 안으로 밀어 넣어 체결한다. | A | 커넥터 체결 | 커넥터 제거 시 "딸깍" 소리가 날때까지 체결한다. | | |

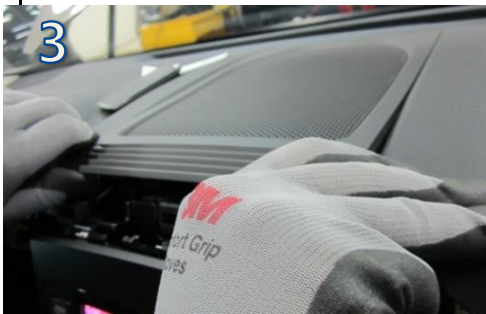
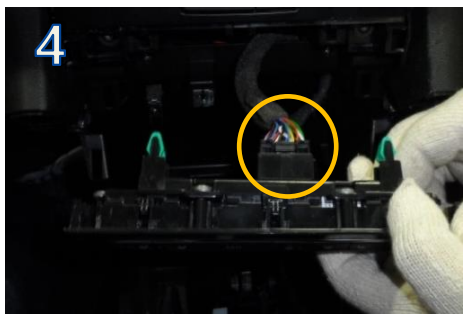
| 기호 | 작업 분해 | 작업자 | 주요단계 | 급소(급소의 이유) | 도해 또는 기타 규칙 | |
|--|--|---|---|---|---|--|
| 2 | 센터 패널 상단부와 하단부 스크류(4 point)를 체결한다. | A | 볼트 체결 | | | |

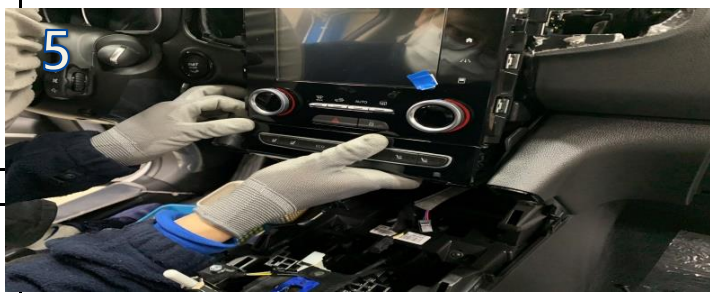
| 기호 | 작업 분해 | 작업자 | 주요단계 | 급소(급소의 이유) | 도해 또는 기타 규칙 | |
|--|--|---|---|---|---|--|
| 5 | 인스트루먼트 패널 좌/우측 락킹부를 체결한다. | A | 패널 락킹부 체결 | | | |

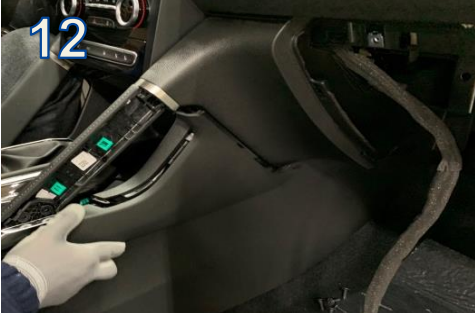
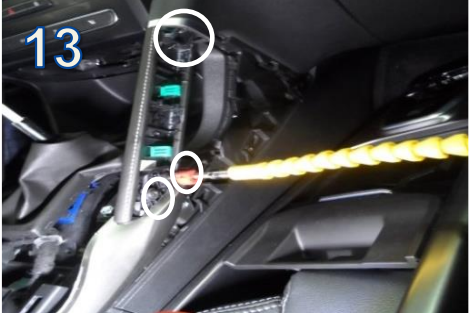
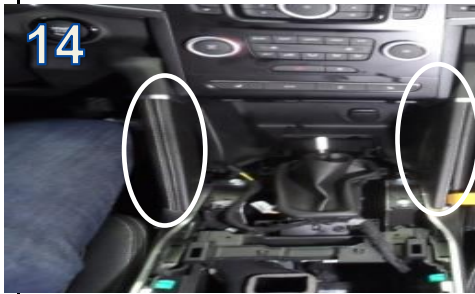
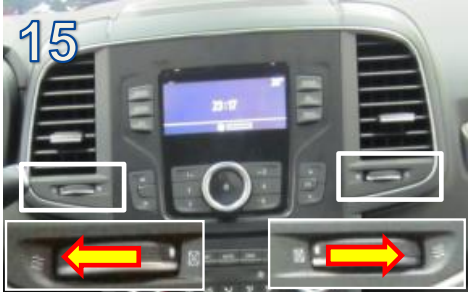
| 기호 | 작업 분해 | 작업자 | 주요단계 | 급소(급소의 이유) | 도해 또는 기타 규칙 |
|---|--|---|---|--|---|
| 1 | 센터 콘솔 트림 (운전석/조수석)을 체결한다. | A | 센터 콘솔 트림 체결 | <p>상, 하 스크류가 바뀌지 않게 주의한다.</p> <p>조립 후 좌우로 돌려 파손을 확인한다.</p> | |
| 2 | 핸들 그립을 장착하고, 센터 콘솔 그립 핸들 스크류 (3 point) 체결한다. | A | 그립 핸들 장착 스크류 체결 | | |
| 3 | 센터 콘솔 핸들 그립을 체결한다. | A | 센터 콘솔 핸드 그릴 체결 | | |

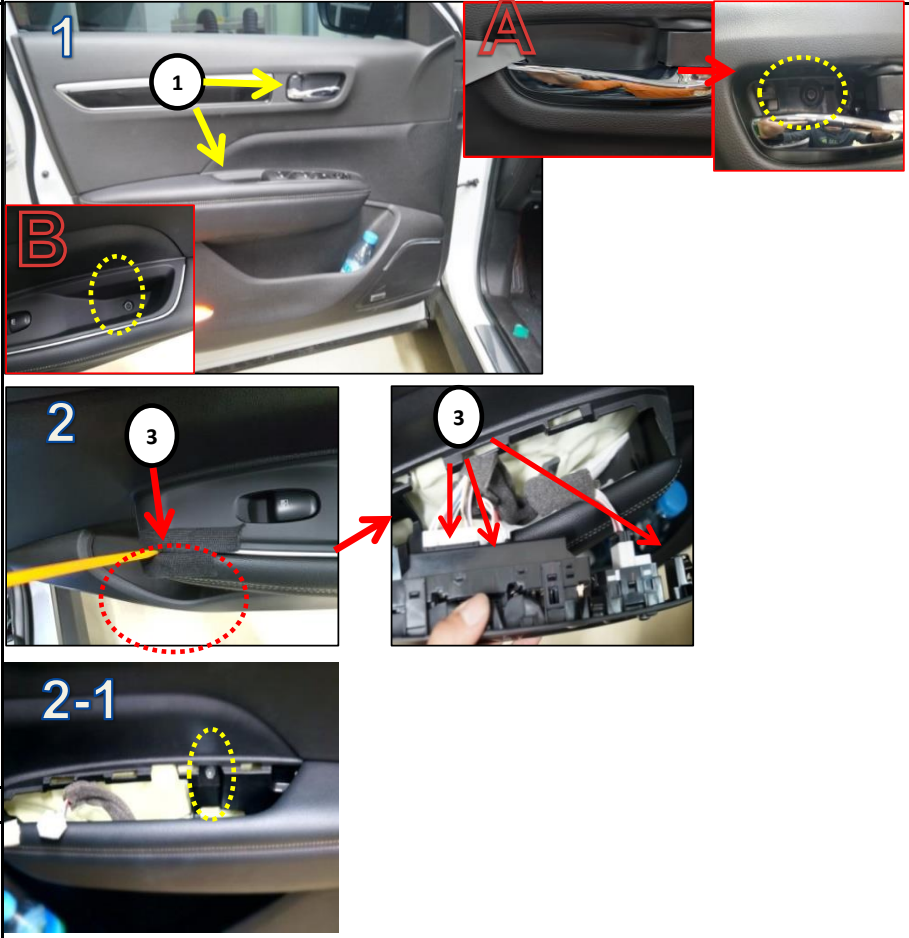
| 기호 | 작업 분해 | 작업자 | 주요단계 | 급소(급소의 이유) | 도해 또는 기타 규칙 |
|---|--|---|---|---|--|
| 1 | 차량의 도어 내부 내장재를 탈거한다. - 내부 도어 핸들을 당긴 후 안쪽 커버를 열어 볼트를 탈거 1 point - 도어 포켓 내 커버를 열어 볼트를 탈거 1 point | A B | 도어 내장재 탈거 | 탈거 시 내장재의 찍힘 및 기즈에 유의한다. | |
| 2 | 차량 도어의 윈도우 스위치를 탈거한다. - 리무버를 사용하여 탈거 후 연결 된 커넥터 3 point 를 분리 - 탈거 후 안쪽에 위치한 스크류를 제거 (2-1) | A B | 도어 윈도우 스위치 탈거 | 커넥터 파손에 유의하여 분리한다. | |

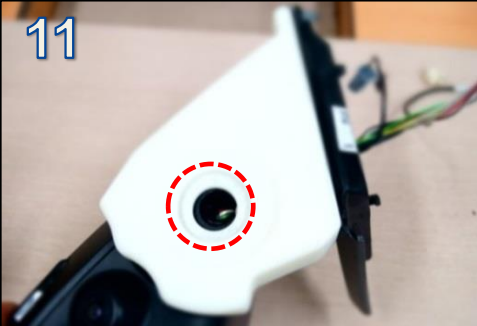
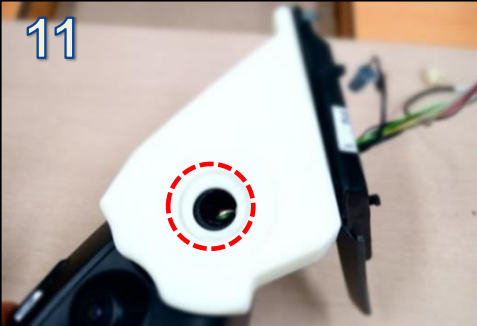
| 기호 | 작업 분해 | 작업자 | 주요단계 | 급소(급소의 이유) | 도해 또는 기타 규칙 |
|---|--|---|---|---|---|
| 11 | 도어 미러 하단에 홀을 가공한다. - JIG를 부착 후, 홀 커터 Ø20으로 홀을 가공한다. | A | 도어 미러 하단 홀 가공 | 지급된 홀 커터만 사용 하고 적정 깊이 홀가공 한다. | |

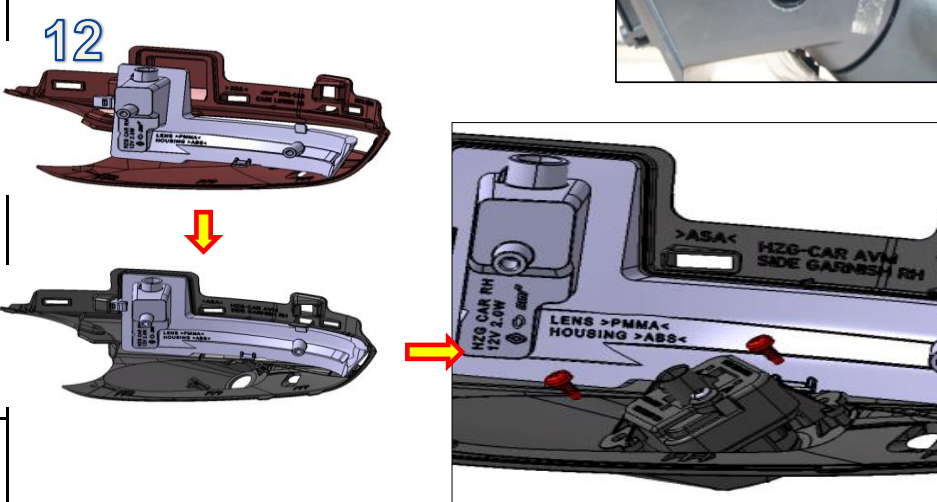
| 기호 | 작업 분해 | 작업자 | 주요단계 | 급소(급소의 이유) | 도해 또는 기타 규칙 |
|---|--|---|---|---|---|
| 12 | 사이드 카메라를 조립한다. - 기존 사이드 미러 로어 커버를 AVM용 사이드 미러 로어 커버로 교체한다. - AVM용 사이드 미러 로어 커버에 카메라를 조립 - 카메라 고정 나사 2개 소 체결 | A | 사이드 카메라 조립 | 조립 후 단차 및 기즈 유무를 확인한다. | |

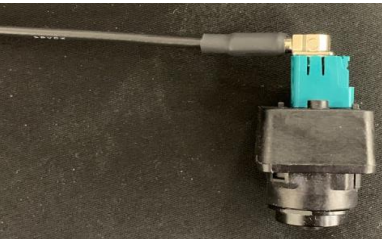
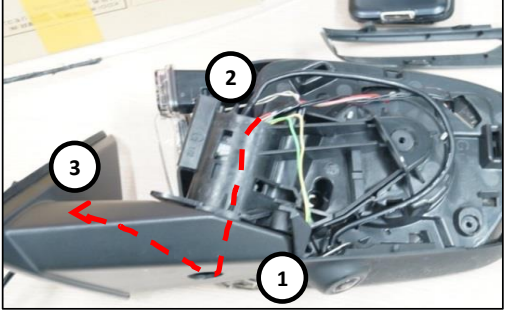
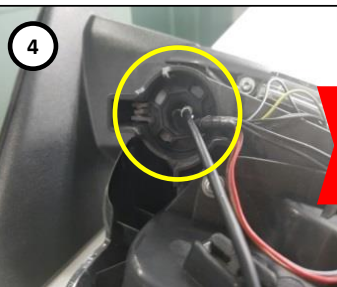
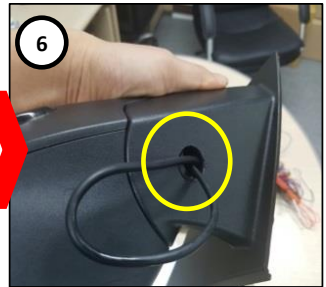
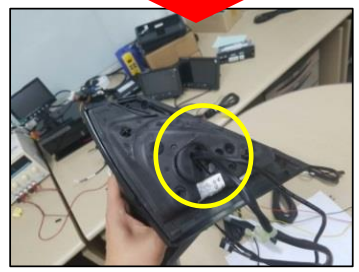
| 기호 | 작업 분해 | 작업자 | 주요단계 | 급소(급소의 이유) | 도해 또는 기타 규칙 |
|---|--|---|---|---|--|
| 13 | 카메라와 카메라 케이블을 연결 후 사이드 미러 내부로 케이블을 전개한다. - ①부터 ⑥까지 순서대로 전개하여 빼낸다. | A | 사이드 미러 내부 케이블 전개 | 케이블 전개 시 사이드 미러 하단의 기즈에 유의한다. | <div style="display: flex; flex-direction: column; align-items: center;"> <div style="margin-bottom: 10px;"> </div> <div style="margin-bottom: 10px;"> </div> <div style="display: flex; justify-content: space-around; width: 100%;"> <div style="text-align: center;"> <p>④</p> </div> <div style="text-align: center;"> <p>⑤</p> </div> <div style="text-align: center;"> <p>⑥</p> </div> </div> <div style="margin-top: 10px;"> </div> </div> |

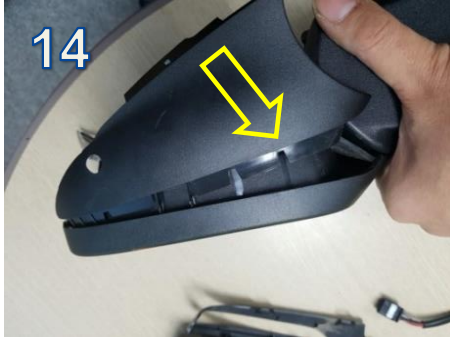
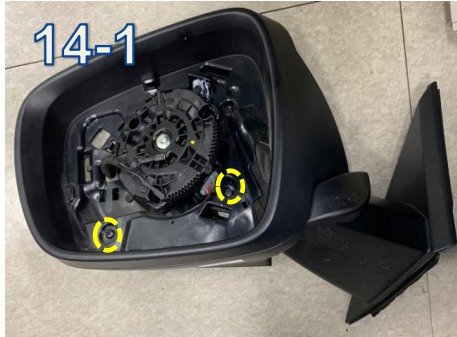
| 기호 | 작업 분해 | 작업자 | 주요단계 | 급소(급소의 이유) | 도해 또는 기타 규칙 |
|---|---|---|---|---|---|
| 14 | 사이드 미러 로우 커버를 조립 및 고정 스크류를 체결한다. - 고정 스크류 2 point | A | 사이드 미러 로우 커버 조립 | | |
| 15 | 사이드 미러 커넥터를 연결한다. - 열선 커넥터 1 point - BWS 램프 커넥터 1 point(옵션) | A | 사이드 미러 커넥터 연결 | 커넥터 연결 시 "딸깍" 소리가 날때까지 체결한다. | |

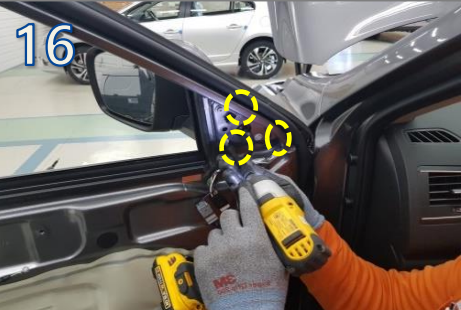
| 기호 | 작업 분해 | 작업자 | 주요단계 | 급소(급소의 이유) | 도해 또는 기타 규칙 |
|---|--|---|---|---|--|
| 16 | 사이드 카메라 케이블을 도어 안쪽으로 넣은 후 사이드 미러를 재장착한다. - 고정 볼트 3 point 체결 | A B | 사이드 미러 고정 너트 체결 | | |

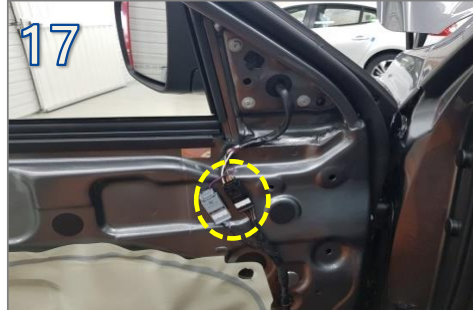
| 기호 | 작업 분해 | 작업자 | 주요단계 | 급소(급소의 이유) | 도해 또는 기타 규칙 |
|---|--|---|---|---|--|
| 17 | 사이드 미러 커넥터를 체결한다. - 사이드 미러 커넥터 2 point | A B | 사이드 미러 커넥터 체결 | 커넥터 체결 시 "딸깍" 소리가 날때까지 체결한다. 작업 후 기즈 및 오염을 확인한다. | |

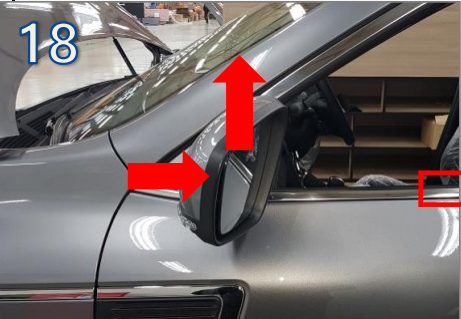
| 기호 | 작업 분해 | 작업자 | 주요단계 | 급소(급소의 이유) | 도해 또는 기타 규칙 |
|---|--|---|---|---|--|
| 18 | 사이드 미러를 전방으로 꺾어 위로 들어 올린 뒤 하단 틈새의 볼트를 체결한다. | A B | 사이드 미러 하단 볼트 체결 | 작업 후 기즈 및 오염을 확인한다. | |

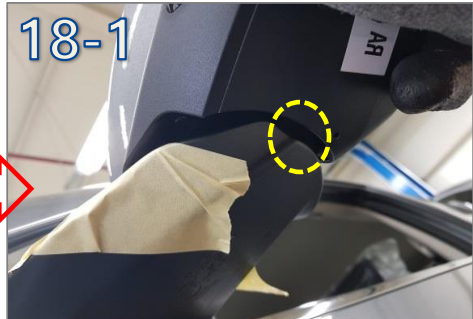
| 기호 | 작업 분해 | 작업자 | 주요단계 | 급소(급소의 이유) | 도해 또는 기타 규칙 |
|---|--|---|---|---|--|
| 19 | 도어 미러 내측 커버를 재장착한다. | A B | 조어 미러 내측 커버 장착 | 장착 후 기즈 및 오염을 확인한다. | |

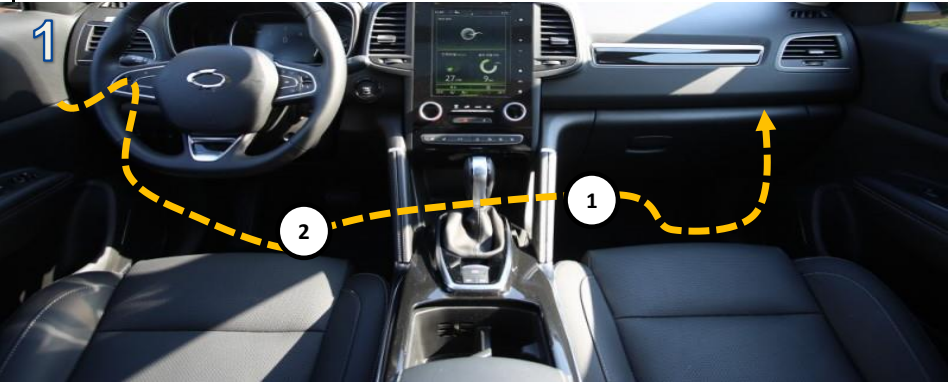
| 기호 | 작업 분해 | 작업자 | 주요단계 | 급소(급소의 이유) | 도해 또는 기타 규칙 |
|---|--|---|---|--|---|
| 1 | LH 카메라 연장 케이블을 운전석 하단에서 센터페시아 전체 바닥 밑면으로 통과시켜 조수석까지 전개한다. - 1번 센터페시아 후면으로 배선 전개용 철선을 사용 조수석까지 전개 - 2번 스티어링 컬럼 하단 커버의 고정핀 2 개 소를 탈거하여 커버를 분리한다. (반시계 방향) - 플로어 매트 하단으로 연장 케이블을 전개하고, 테이프를 케이블을 바닥면에 고정시킨다. | A B | LH 사이드 카메라 연장 케이블 전개 | 고정 핀을 분실하지 않도록 보관한다. | |
| 2 | ㉠ LH 킥킹 플레이트 프론트 커버는 연장 케이블 전개 후 조립한다. ㉡ 부분 탈거한 웨더 스트립 조립한다 | A | 킥킹 플레이트 커버 조립 웨더 스트립 조립 | 웨더 스트립 조립 시 주름, 들뜸, 구부러짐에 주의하고 조립 후 이상 유무를 확인한다. 조립이 미흡할 시 차량 내 빛물이 유입될 수 있음. | |

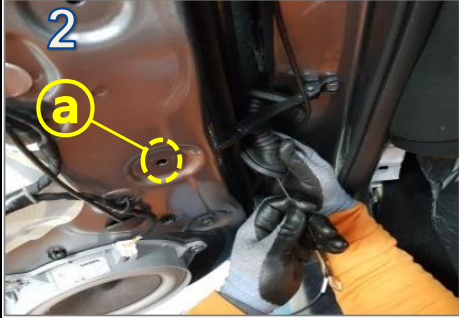
| 기호 | 작업 분해 | 작업자 | 주요단계 | 급소(급소의 이유) | 도해 또는 기타 규칙 |
|---|--|---|---|---|--|
| 2 | 도어의 @에 부착된 스티커를 제거하고, 그로멧을 통하여 LH / RH 사이드 카메라 연장 케이블을 전개한다 - 배선 전개용 철선을 사용하여, 1 > 2 번 방향으로 케이블을 전개 | B | 연장 케이블 전개 | 케이블 전개 시 그로멧이 찢어지지 않도록 유의하여 작업한다. | |

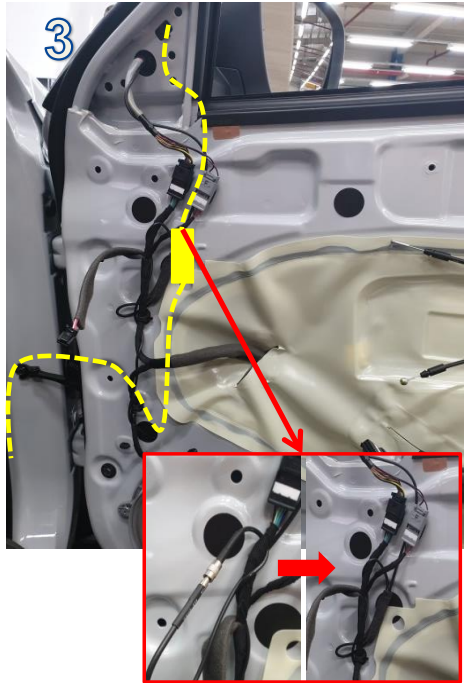
| 기호 | 작업 분해 | 작업자 | 주요단계 | 급소(급소의 이유) | 도해 또는 기타 규칙 |
|---|--|---|---|---|--|
| 3 | LH / RH 연장 케이블이 차체에서 그로멧을 통하여 도어로 전개 후 사이드 카메라 케이블과 연장 케이블을 체결한다. - 체결 후 흡음재로 감아 마무리한다. | B | 사이드 카메라 커넥터 체결 | 커넥터 체결 시 "딸깍" 소리가 날때까지 체결한다. | |

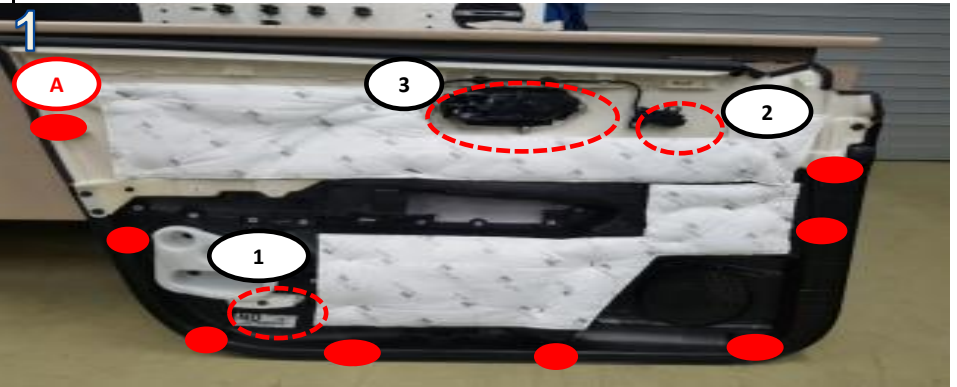
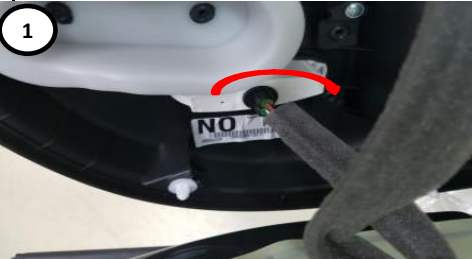
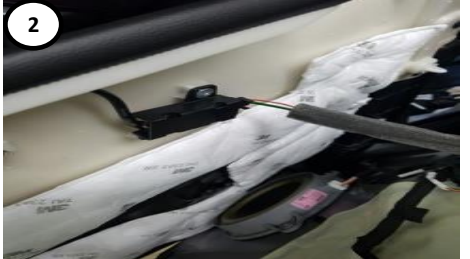
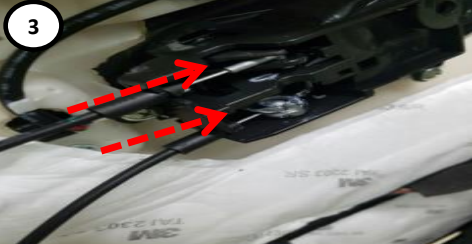
| 기호 | 작업 분해 | 작업자 | 주요단계 | 급소(급소의 이유) | 도해 또는 기타 규칙 |
|---|--|---|---|---|--|
| 1 | 사진을 참고하여 도어 트림을 재조립한다. - (A) 트림 고정핀 8개 소 - (1) 도어 램프 - (2) 커넥터 - (3) 도어 캐치 | A B | 도어 트림 재조립 | 조립 후 도어 트림의 기즈 및 오염 상태를 확인한다. | |

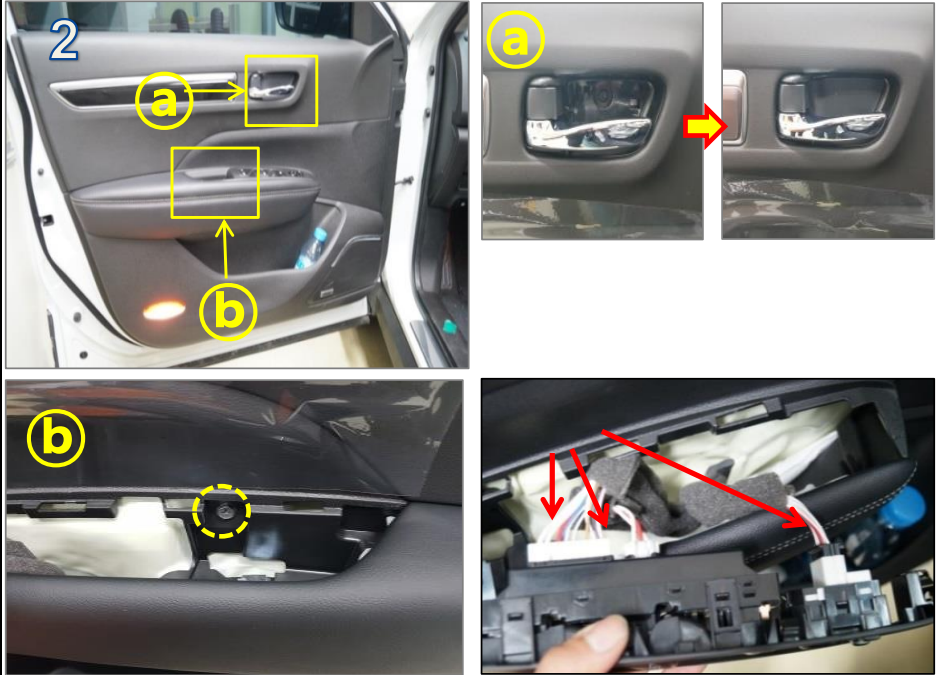
| 기호 | 작업 분해 | 작업자 | 주요단계 | 급소(급소의 이유) | 도해 또는 기타 규칙 |
|--|---|--|---|---|--|
| 2 | <p>도어 캐치 및 윈도우 스위치를 조립한다.</p> <ul style="list-style-type: none"> - 도어 캐치 고정 볼트 1 point - 도어 캐치 고정 커버 재장착 - 윈도우 스위치 고정 볼트 1 point - 윈도우 스위치 커넥터 3 point 체결 | A B | 도어 트림 재조립 | 작업 후 내장재의 기즈 및 오염 상태를 확인한다. | |

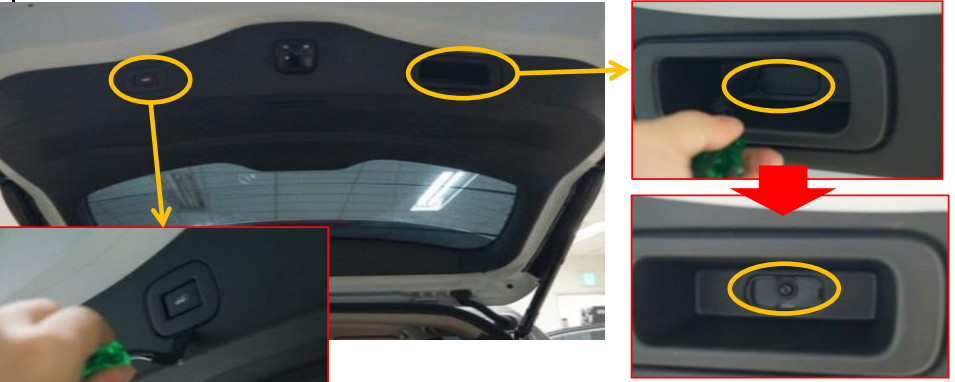
| 기호 | 작업 분해 | 작업자 | 주요단계 | 급소(급소의 이유) | 도해 또는 기타 규칙 |
|---|---|---|---|---|---|
| 1 | 백도어 커버 트림을 탈거한다 - 백도어 오프닝 스위치 커버 - 스위치 커버 트림 - 고정 나사 1 point | C | 백도어 커버 트림 탈거 1 | 탈거 시 내장재의 기즈 및 오염에 유의한다. | |
| 2 | 백도어 커버 트림을 탈거한다. - 백도어 어퍼 피니셔 - 백도어 사이드 피니셔 (좌/우) | C | 백도어 커버 트림 탈거 2 | 고정 클립의 파손에 유의한다. | |

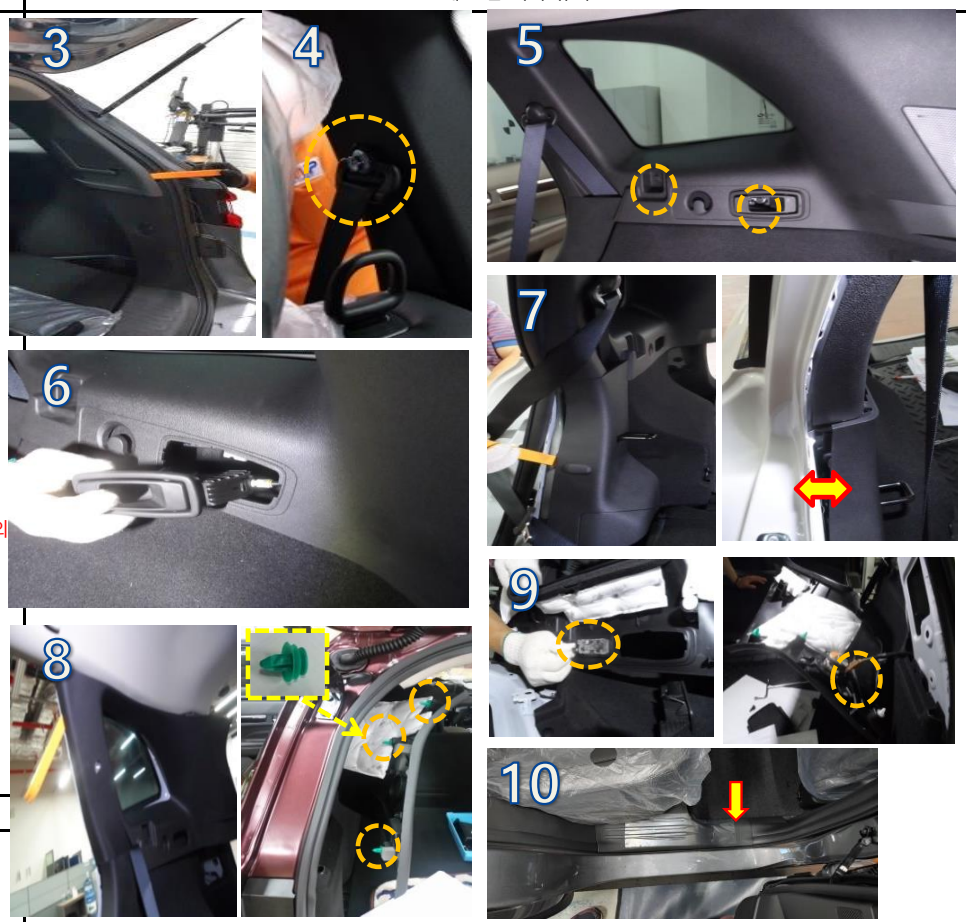
| 기호 | 작업 분해 | 작업자 | 주요단계 | 급소(급소의 이유) | 도해 또는 기타 규칙 |
|---|--|---|---|---|--|
| 3 | 플라스틱 리무버를 이용하여 C필러 뒤쪽 커버를 부분 탈거한다. | C | C필러 커버 탈거 | | |
| 4 | 웨더 스트립 부분 탈거 후 뒷좌석 안전벨트 상단 캡을 분리 후 14mm 렌치를 이용하여 볼트를 탈거한다. | C | 안전벨트 탈거 | 웨더 스트립 탈거 시 적임, 구부러짐에 유의 하여 작업한다. 볼트 분실에 주의한다. | |
| 5 | 리무버를 이용하여 커버를 제거 후 10mm 렌치를 이용하여 볼트(2 point)를 탈거한다. | C | C필러 내부 커버 탈거 | | |

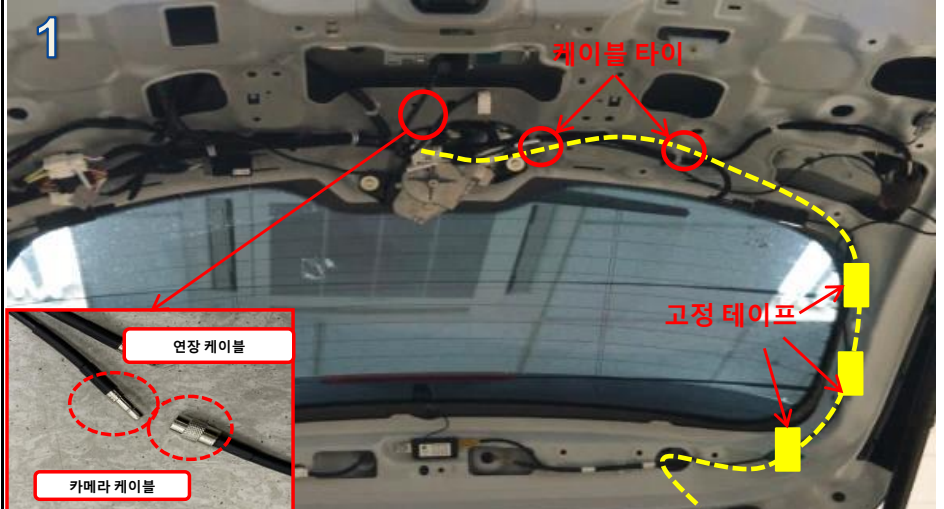
| 기호 | 작업 분해 | 작업자 | 주요단계 | 급소(급소의 이유) | 도해 또는 기타 규칙 |
|---|---|--|---|---|--|
| 1 | <p>후방 카메라 연장 케이블을 후방 카메라 케이블과 체결한다.</p> <ul style="list-style-type: none"> - 케이블 전개 시 백글라스 부근 케이블을 고정 테이프를 사용하여 고정시킨다. - 백도어 하네스 라인을 따라 후방 연장 케이블을 전개하고, 케이블 타이로 고정한다. - 후방 카메라 + 연장 케이블 체결 후, 흡음재로 감싼다. | C | 연장 케이블 전개 1 | <p>케이블 체결 시 "딸깍" 소리가 날때까지 체결한다.</p> | |
| 2 | <p>후방 카메라 연장 케이블을 고무주름관을 통해 C필라까지 전개한다.</p> <ul style="list-style-type: none"> - 고무 주름관 위/아래 고정부 탈거 후, 배선 전개용 철선을 사용하여 C필라까지 전개 - 전개 후 고무 주름관 재조립 | C | 연장 케이블 전개 2 | <p>케이블 전개 시 그로멧이 찢어지지 않도록 유의 하며, 재조립 시 조립 유무를 살짝 당겨 확인 한다.</p> <p>조립이 미흡할 시 차량 내 빛물이 유입될 수 있음</p> | |
| 3 | <p>러기지 사이드 어퍼 피니셔 안쪽으로 연장 케이블을 전개한다.</p> | C | 연장 케이블 전개 3 | | |

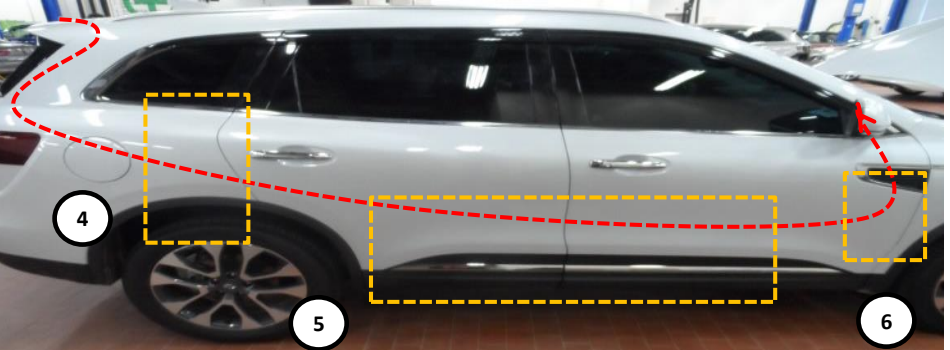
| 기호 | 작업 분해 | 작업자 | 주요단계 | 급소(급소의 이유) | 도해 또는 기타 규칙 |
|---|--|---|---|---|--|
| 4 | 리어 디텍트 케이블을 프런트 글로브 박스까지 접착 테이프 및 케이블 타이로 배선을 고정 전개한다. | C | 케이블 전개 | 배선 노출에 주의한다. | |
| 5 | 후방 연장 케이블을 ⑥번 지점까지 전개한다. - 리어 사이드 도어 웨더 스트립 부분 탈거 - 트렁크의 리어 러기지 사이드 어퍼에서 킥킹 플레이트 트림을 통해 글로브 박스까지 전개한다. | C | 후방 연장 케이블 탈거 | 웨더 스트립 탈거 시 격임, 구겨짐등에 유의 하여 작업한다. | |

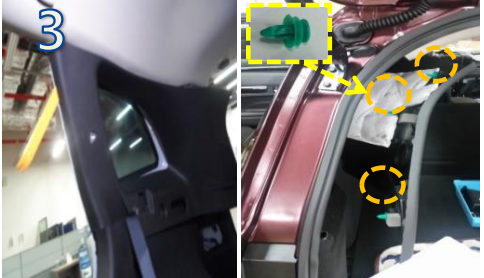
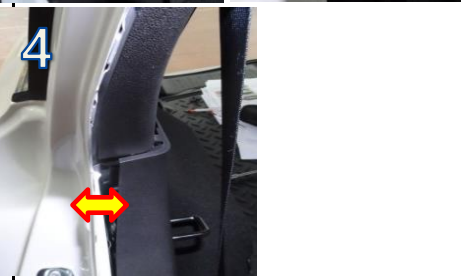
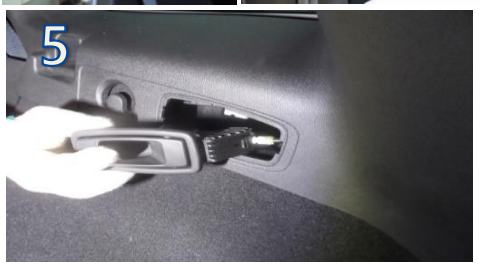
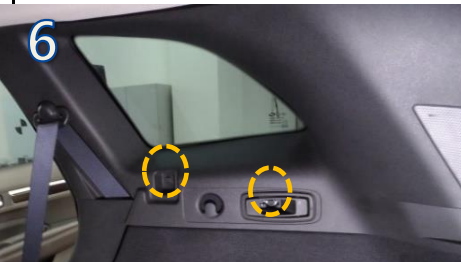
| 기호 | 작업 분해 | 작업자 | 주요단계 | 급소(급소의 이유) | 도해 또는 기타 규칙 |
|--|--|---|---|--|---|
| 1 | 뒷좌석 RH / RR 킥킹 플레이트 커버를 조립한다. | C | 킥킹 플레이트 조립 | | |
| 2 | 트렁크 룸램프와 스피커 커넥터를 체결한다. | C | 커넥터 체결 | 커넥터 체결 시 "딸깍" 소리가 날때까지 체결한다. 새로 교체한 커버핀을 사용한다. | |
| 3 | 우측 상단 플레이트 커버핀(3 point)을 체결 후 장착한다. | C | 상단 플레이트 장착 | | |
| 4 | 하단 플레이트 커버핀(2 point)을 체결 후 장착한다. | C | 하단 플레이트 장착 | | |
| 5 | 뒷좌석 조절 작동 레버 스위치를 장착한다. | C | 뒷좌석 조절 레버 장착 | | |
| 6 | 10mm 렌치를 사용하여 볼트(2 point) 체결 후 커버를 장착한다. | C | C필러 내부 커버 장착 | 찍힘 및 기즈에 주의 | |

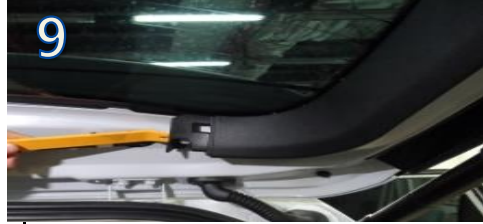
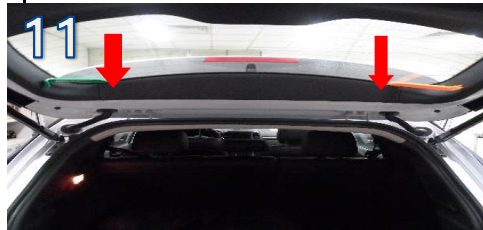
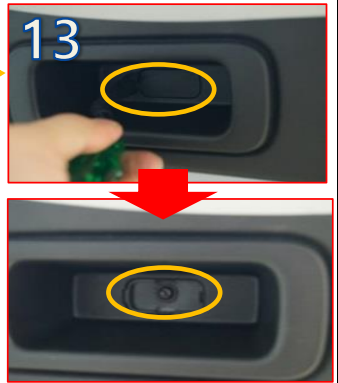
| 기호 | 작업 분해 | 작업자 | 주요단계 | 급소(급소의 이유) | 도해 또는 기타 규칙 |
|--|---|---|---|--|--|
| 9 | 트렁크 양측 커버를 조립한다. | C | 우측 커버 조립 | 유격 및 기즈 확인 | |
| 10 | 트렁크 하단의 사이드 트림 커버를 조립한다. | C | 사이드 트림 커버 조립 | | |
| 11 | 트렁크 상단의 사이드 트림 커버를 조립한다. | C | 사이드 트림 커버 조립 | | |

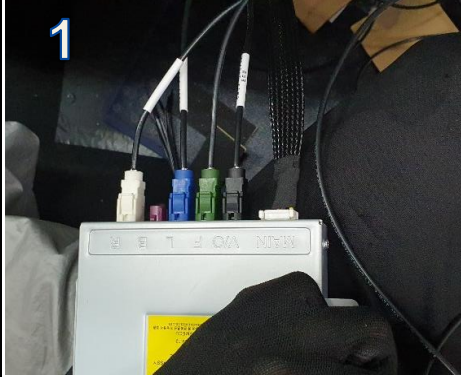
| 기호 | 작업 분해 | 작업자 | 주요단계 | 급소(급소의 이유) | 도해 또는 기타 규칙 | |
|---|---|---|---|---|---|---|
| 1 | AVM ECU에 각종 케이블을 체결한다. - Camera 연장 케이블 (전, 후, 좌, 우) - Video Out Cable - 젠더 케이블 | B | AVM 케이블 체결 | 케이블 체결 시 "딸깍" 소리가 날때까지 체결한다. | 1 | |
| 2 | AVM ECU를 글로브 박스 안쪽 벽면에 고정시킨다. - 고정 나사 4개 소 | B | AVM ECU 고정 | AVM ECU 고정 후 2~3회 흔들어 고정 상태 확인 | 2 | |

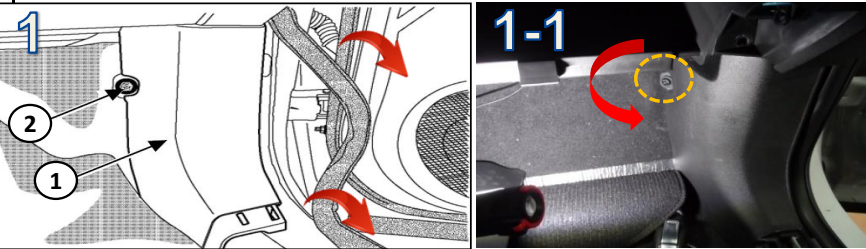
| 기호 | 작업 분해 | 작업자 | 주요단계 | 급소(급소의 이유) | 도해 또는 기타 규칙 |
|--|--|---|---|--|---|
| 1 | <p>사이드 피니셔를 조립 후 부분 탈거한 웨더 스트립을 조립한다.</p> <p>① 사이드 피니셔를 조립한다. ② A필러 로어 트립 락 너트를 손으로 돌려서 조립한다.</p> | B | 사이드 피니셔 조립 | <p>웨더 스트립 조립 시 주름, 들뜸, 구부러짐에 주의하고 조립 후 이상 유무를 확인한다. 조립이 미흡할 시 차량 내 빛물이 유입될 수 있음.</p> | |
| 2 | <p>글로브 박스에 볼트를 체결한다.</p> <p>③ 글로브 박스 상단 볼트 5 point ④ 글로브 박스 하단 볼트 2 point ⑤ 글로브 박스 우측 볼트 1 point</p> | B | 글로브 박스 볼트 체결 | | |

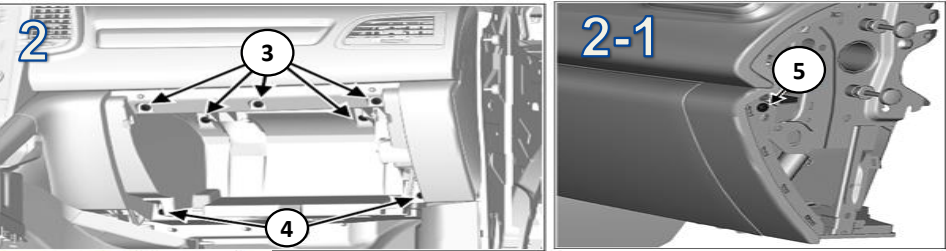
| 기호 | 작업 분해 | 작업자 | 주요단계 | 급소(급소의 이유) | 도해 또는 기타 규칙 |
|--|--|---|---|--|---|
| 3 | <p>보조석측 대시보드 사이드 블랭킹을 조립한다.</p> <p>⑥ 지점 커넥터를 블랭킹 커버에 체결한다. ⑦ 블랭킹 커버를 조립한다.</p> | B | 블랭킹 커버 조립 | <p>커넥터 체결 시 "딸깍" 소리가 날때까지 체결한다.</p> | |
