1. 제품 소개
2. 제품 및 AS부품의 품번 및 품명
3. 장착 LAYOUT
4. 필요 공구 및 소모품
5. FOS
 - 5-1 보호 커버 설치
 - 5-2 배터리 탈거
 - 5-3 CAN IF BOX 설치 (1), (2), (3)
 - 5-4 전방 카메라 설치 (1), (2), (3), (4)
 - 5-5 센터 페시아 탈거 (1), (2), (3), (4)
 - 5-6 메인 케이블 연결 및 UNIT 조립 (1), (2)
 - 5-7 센터 페시아 조립 (1), (2), (3)
 - 5-8 사이드 카메라 설치 (1), (2), (3), (4), (5), (6), (7), (8)
 - 5-9 LH 사이드 연장 케이블 전개
 - 5-10 RH 사이드 연장 케이블 전개
 - 5-11 도어 트림 재조립 (1), (2)
 - 5-12 후방 카메라 장착 (1), (2), (3), (4), (5), (6), (7)
 - 5-13 AVM ECU 설치
 - 5-14 글로브 박스 조립
 - 5-15 배터리 조립
 - 5-16 공차 보정 (1), (2)
6. Check Sheet

| 작업명 (공정명) | 5-1 보호커버 설치 |

QM6 PH2 AVM FOS

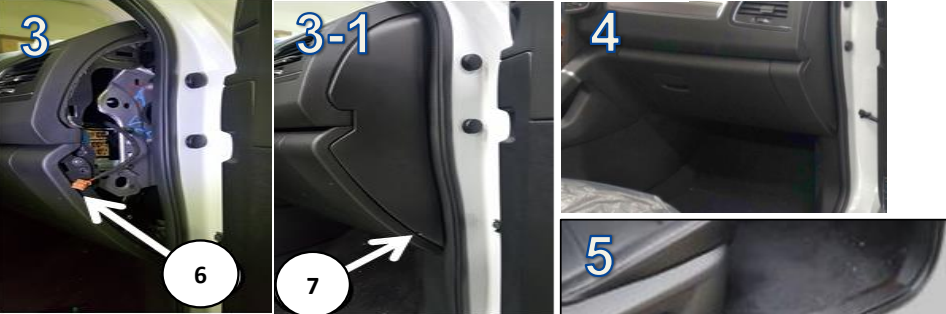
| 기호 | 작업 분해 | 작업자 | 주요단계 | 급소(급소의 이유) | 도해 또는 기타 규칙 |
|--|--|---|---|--|---|
| 5 | <p>RH / FR 킥킹 플레이트 커버를 조립한다.</p> | B | 킥킹 플레이트 조립 | <p>고정클립 파손을 확인 후 조립한다.</p> | |

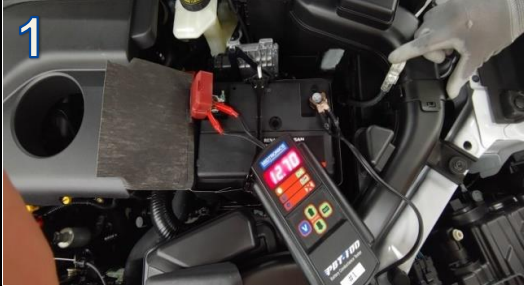
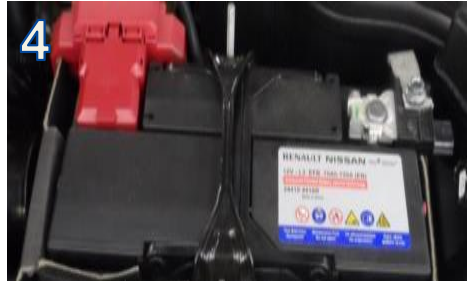
| 기호 | 작업 분해 | 작업자 | 주요단계 | 급소(급소의 이유) | 도해 또는 기타 규칙 |
|---|---|---|---|---|---|
| 1 | 전압 측정기를 이용하여 배터리의 전압을 CHECK 후 측정값을 CHECK SHEET에 표기한다. | A | 전압 체크 | S&S 미 작동 | |
| 2 | 배터리 고무 커버 제거 후 (-)단자 부 커넥터를 체결한다. | A | (-) 커넥터 체결 | | |
| 3 | 배터리 (-)단자 케이블을 배터리 (-)단자에 가 체결 후 토크렌치를 이용, 규정 토크로 체결한다. - 체결 시 (-) 단자를 최대한 밀착하여 체결 - 디젤 : 12 Nm - 가솔린/LPG : 8 Nm | A | (-)단자 케이블 체결 | 밀착 여부와 체결토크 과/부족 시 주행 중 시동꺼짐 및 화재 발생 우려 | |

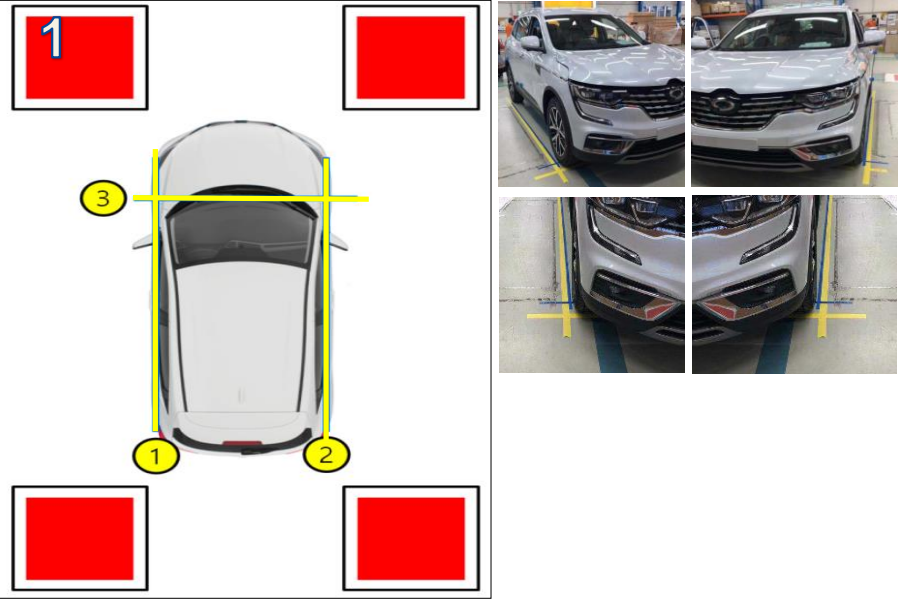
| 기호 | 작업 분해 | 작업자 | 주요단계 | 급소(급소의 이유) | 도해 또는 기타 규칙 |
|---|---|--|---|---|--|
| 1 | <p>차량을 지정된 위치로 이동한다.</p> <ul style="list-style-type: none"> - 1, 2번 노란색 가이드 선의 안쪽으로 타이어를 정렬 후 정차한다. - 3번 노란색 가이드 선과 앞바퀴 휠을 정중앙을 일치 시킨다 - 하차 하여 1, 2, 3번 가이드 선과 정확하게 일치 하는지 확인한다. | | | | |
