1. 제품 소개
2. 제품 및 AS부품의 품번 및 품명
3. 장착 LAYOUT
4. 필요 공구 및 소모품
5. FOS
 - 5-1 차량 보호 커버 설치
 - 5-2 배터리 탈거
 - 5-3 글로브 박스 탈거 (1), (2)
 - 5-4 운전석 트림 탈거
 - 5-5 ECU 장착 (1), (2)
 - 5-6 전원 케이블 전개
 - 5-7 글로브 박스 장착
 - 5-8 배터리 조립
 - 5-9 동작 검사
6. Check Sheet

QM6 Blow Manager FOS

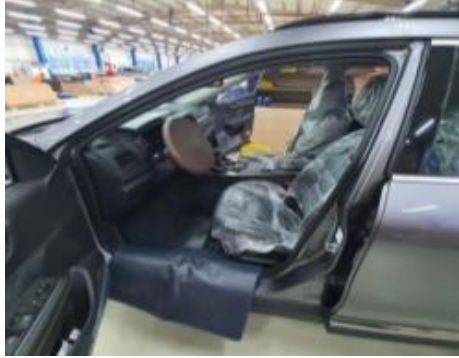
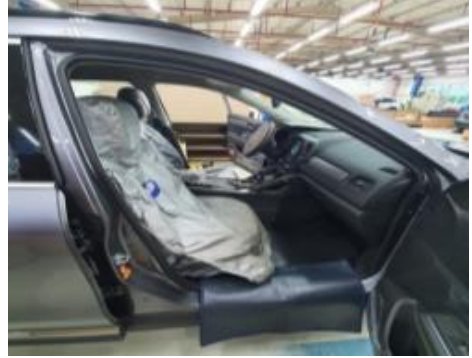
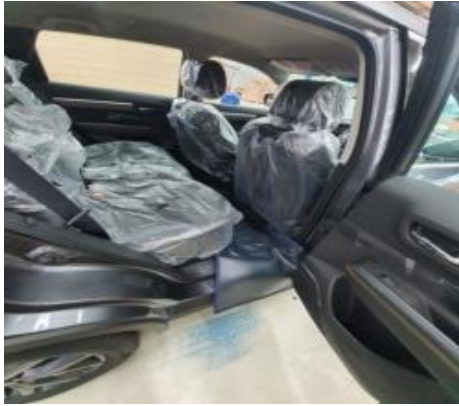
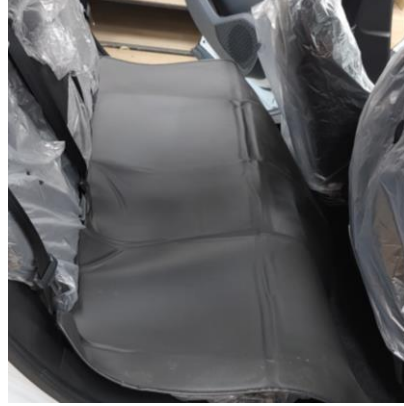
기호	작업 분해	작업자	주요단계	급소(급소의 이유)	도해 또는 기타 규칙
	<p>작업 중 2차 불량(찍힘, 흠 등) 예방을 위한 보호커버를 설치한다.</p> <p>- 발판, 스티어링, 킥킹, 트렁크, 대시보드 등 장착 뒷좌석 시트</p> <p>※장착 위치에 따라 해당 보호 커버를 설치</p>	A	보호 커버 설치	2차 오염 및 기즈를 방지한다.

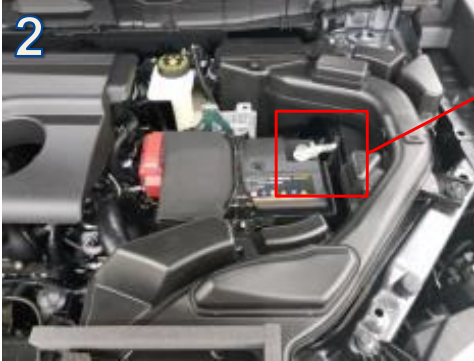
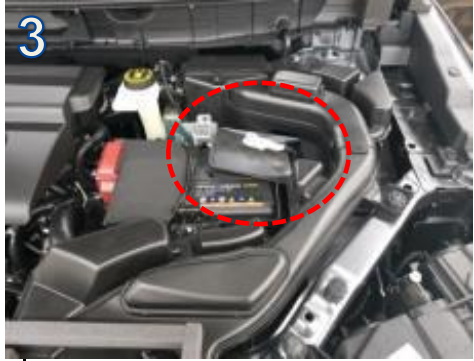
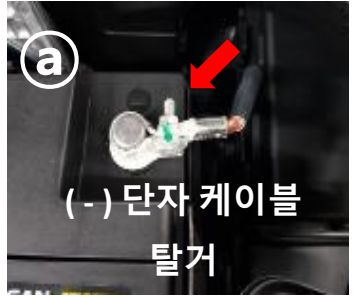
기호	작업 분해	작업자	주요단계	급소(급소의 이유)	도해 또는 기타 규칙
1	HOOD를 열고 앞 좌석 시트를 최대한 앞으로 당긴다. (센터 콘솔 리어 피니셔 고정 스트류 탈거)	A	HOOD, TRUNK

2	차량 배터리 (-)단자 케이블을 탈거한다. - 디젤 13mm - 가솔린 LPG 10mm	A	배터리 단자 탈거		
3	(-)단자 케이블이 배터리 (-)단자와 접촉되지 않도록 절연체(고무커버)를 이용, 통전을 방지한다.	A	배터리 단자 고무 커버 거치		
금지사항 및 이유 (발생가능한 문제점 또는 결함 작성)		이상처리방법			
감전 및 찰과상등의 안전사고 예방을 위해 반드시 장갑을 착용한다.		작업 중 이상이 발견 또는 확인이 되면 즉시 작업을 중지하고 현장 관리자에게 보고하고 지시를 기다린다.

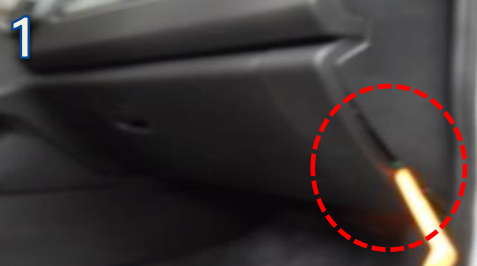
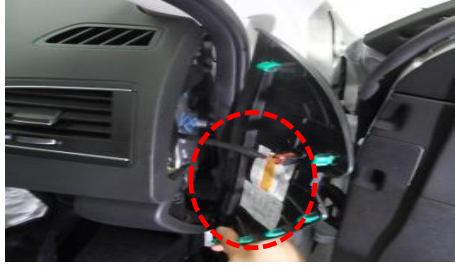
기호	작업 분해	작업자	주요단계	급소(급소의 이유)	도해 또는 기타 규칙	
1	글로브 박스 어시스트 커버를 플라스틱 리무버로 탈거 후 커넥터를 분리한다.	B	어시스트 커버 분리	커넥터가 연결되어 있어 탈거 시 주의한다.

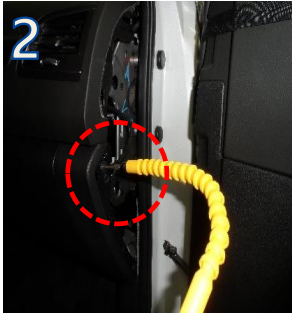
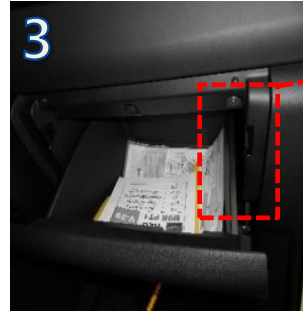
2	글로브 박스에 고정 된 볼트(T20)를 탈거한다.	B	볼트 탈거

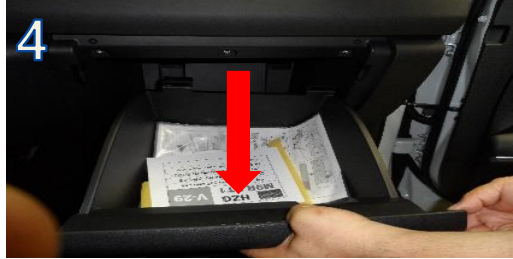
3	글로브 박스를 열고 고정 된 락킹 핀을 손으로 밀어서 분리한다.	B	글로브 박스 락킹 핀 분리			
4	글로브 박스 커버의 상측 좌/우를 손으로 당겨서 탈거한다.	B	글로브 박스 커버 탈거

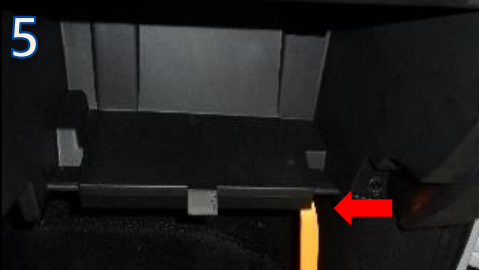
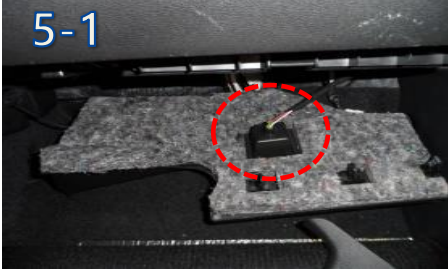
기호	작업 분해	작업자	주요단계	급소(급소의 이유)	도해 또는 기타 규칙	
5	플라스틱 리무버를 이용하여 글로브 박스 풋 램프 커버를 탈거 후 커넥터를 분리한다.	B	커넥터 분리	커넥터가 연결되어 있어 탈거 시 주의한다.

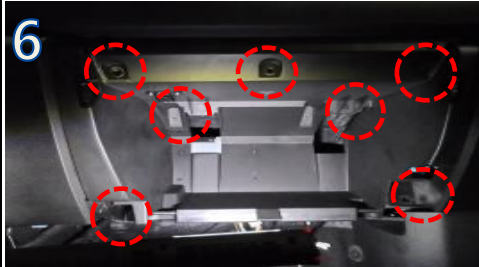
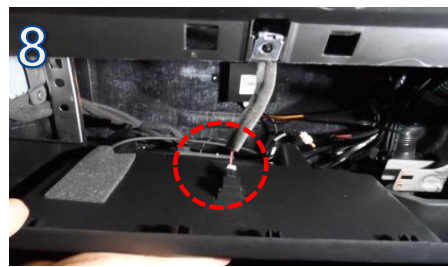
6	전동 드라이버(T20)를 이용하여 글로브 박스 커버의 볼트(7 point)를 탈거한다.	B	볼트 탈거

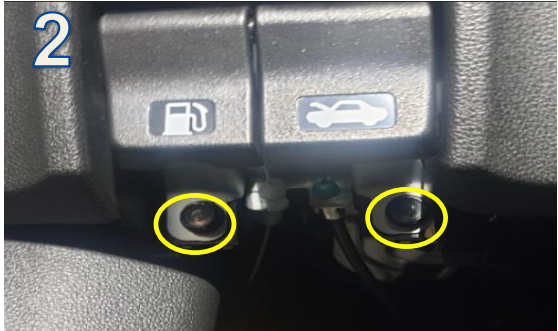
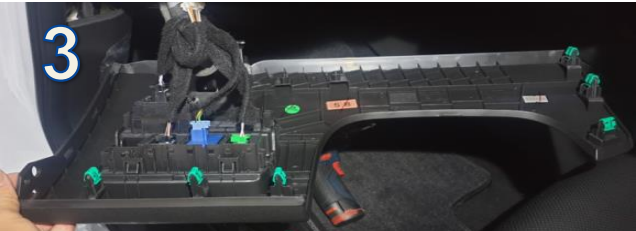
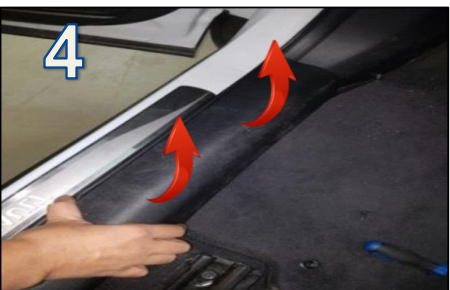
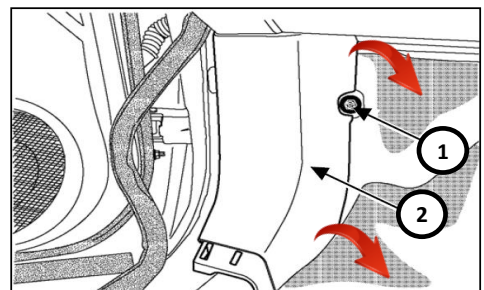
기호	작업 분해	작업자	주요단계	급소(급소의 이유)	도해 또는 기타 규칙
1	인스트루먼트 패널 사이드 패널 플랭킹 커버를 탈거하고, 볼트 (T20 / 2 point)를 분리하여 탈거한다.	A	Inst' 패널 사이드 커버 탈거

2	주유/ 후드 버튼 아래 위치한 S/W 뭉치를 분리한다. (육각 소켓, 10mm / 2 point)	A	S/W 뭉치 분리		
3	로워 커버를 분리한다.	A	로워 커버 분리		
4	이너 킥링 플레이트 리어 트림을 분리한다.	A	이너 킥링 리어 트림 탈거	고정 클립 파손에 주의한다.	
5	이너 킥링 플레이트 프론트 트림을 분리한다. - 플라스틱 너트 1 point 분리 - 트림을 안쪽으로 당겨 분리	A	이너 킥링 프론트 트림 탈거		
금지사항 및 이유 (발생가능한 문제점 또는 결함 작성)		이상처리방법			
내장재의 기즈에 주의한다.		작업 중 이상이 발견 또는 확인이 되면 즉시 작업을 중지하고 현장 관리자에게 보고하고 지시를 기다린다.

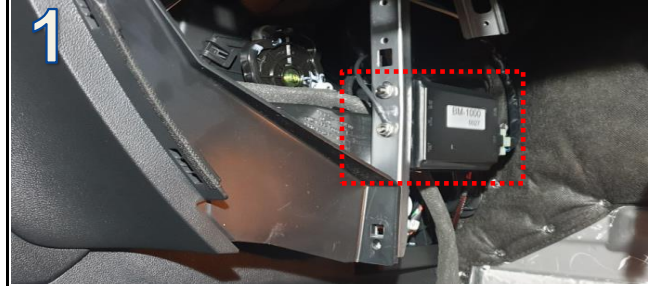
기호	작업 분해	작업자	주요단계	급소(급소의 이유)	도해 또는 기타 규칙
1	ECU 브라켓을 설치 후 GND 케이블에 흡음재를 감싼다. - 볼트 / 너트 (2 point) - 하단 너트 조립 시 메인 케이블 GDN 단자를 체결	B	ECU 브라켓 설치

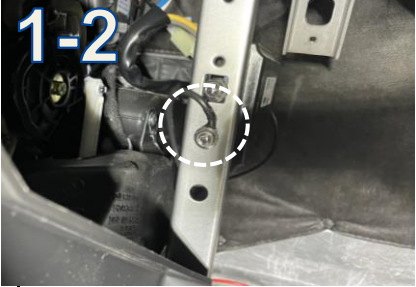
2	블로우 모터 커넥터를 분리한다. - 메인 케이블과 블로우 모터 케이블 커넥터를 체결한다. - 메인 케이블과 블로우 모터 커넥터를 체결한다.	B	커넥터 분리	커넥터 연결 시 "딸깍" 소리가 날때까지 체결한다.	
3	메인 케이블 (ACC, B+)을 운전석으로 전개한다.	B	케이블 전개

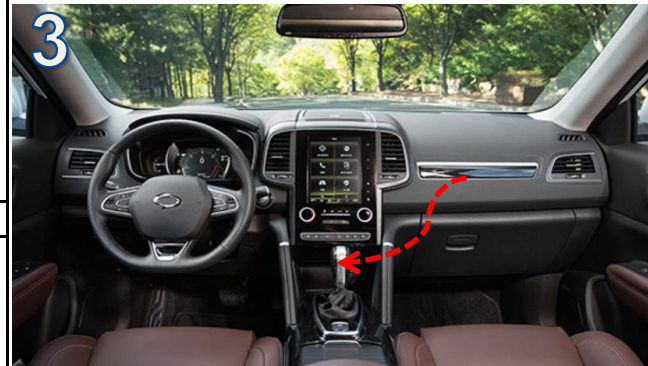
기호	작업 분해	작업자	주요단계	급소(급소의 이유)	도해 또는 기타 규칙
4	퓨즈 박스 인입되는 B+ 커넥터를 분리한다.	A	커넥터 분리		       
5	쿨 게이트 튜브를 5cm 가량 커팅한다. 터미널 사이에 케이블을 위치 시키고, 커버를 장착 시키고, 볼트(2 point)를 체결한다.	A	쿨 게이트 튜브 재단	볼트를 번갈아 가면서 체결한여 유격에 주의한다.	
6	2nd power socket (15A) 퓨즈를 제거 후 ACC Ruse Cable과 연결 후 Fuse Box에 체결한다.	A	퓨즈 박스 체결	차체 GND 쇼트에 주의한다.	
금지사항 및 이유 (발생가능한 문제점 또는 결함 작성)		이상처리방법			
내장재 기즈에 주의한다.		작업 중 이상이 발견 또는 확인이 되면 즉시 작업을 중지하고 현장 관리자에게 보고하고 지시를 기다린다.

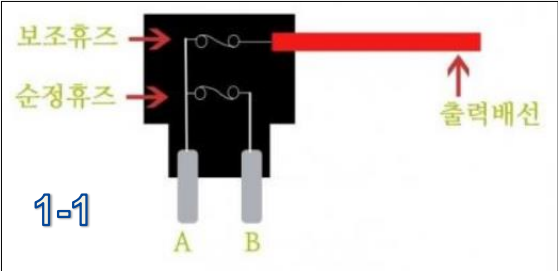
기호	작업 분해	작업자	주요단계	급소(급소의 이유)	도해 또는 기타 규칙
1	ACC 케이블을 연결한다. - Fuse의 B방향이 입력 전원으로 연결 - ACC Fuse Cable과 Main Cable 커넥터를 연결 후 수축 튜브를 사용하여 열을 가해 수축시킨다.	A	ACC 케이블 연결	케이블 연결 후 2~3회 당겨 연결 상태를 확인한다.

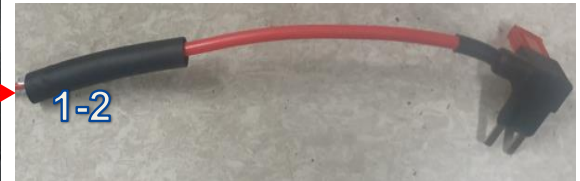
2	운전석 아래로 메인 케이블을 전개한다. - 표시된 지점에 케이블 타이를 사용하여 고정한다. - B+ Cable과 메인 케이블을 체결한다.	A	케이블 전개	케이블의 늘어짐에 의해 구동부 동작에 간섭이 되지 않도록 케이블을 전개한다.	
금지사항 및 이유 (발생가능한 문제점 또는 결함 작성)		이상처리방법			
수축 튜브 이외의 부분에 열이 가해지지 않도록 주의한다.		작업 중 이상이 발견 또는 확인이 되면 즉시 작업을 중지하고 현장 관리자에게 보고하고 지시를 기다린다.

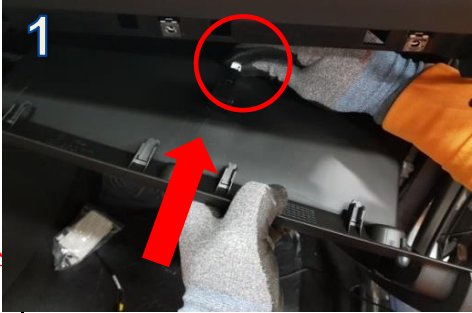
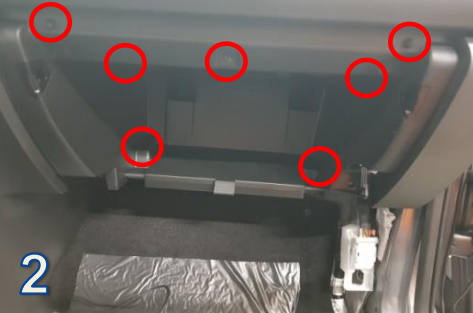
기호	작업 분해	작업자	주요단계	급소(급소의 이유)	도해 또는 기타 규칙
1	글로브 박스 상측의 램프 커넥터를 체결하고 글로브 박스를 삽입한다.	A	글로브 박스 삽입	<p>작업 완료 후 글로브 박스 램프의 작동 유무 조립 상태를 확인한다.</p>

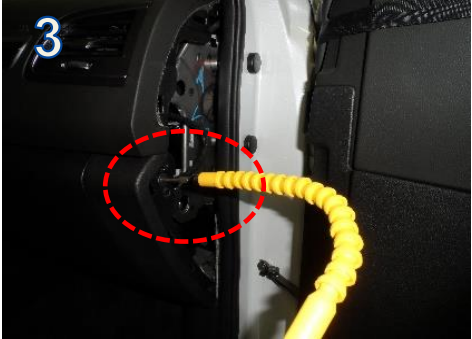
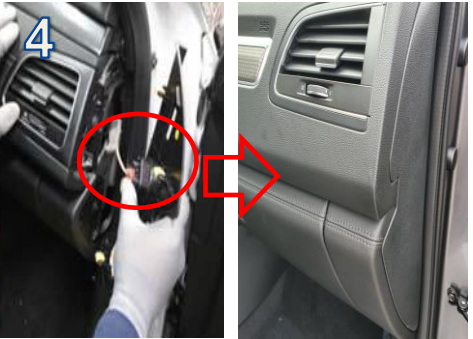
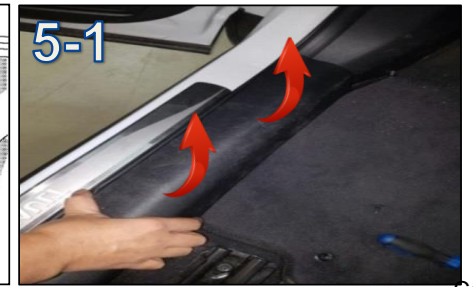
2	전동 드라이버를 이용하여 볼트(T20)를 체결한다. (7 point)	A	볼트 체결		
3	글로브 박스에 고정 볼트(T20)를 체결한다.	A	볼트 체결		
4	글로브 박스 사이드 커넥터를 체결하고 사이드 커버를 장착한다.	A	사이드 커버 장착		
5	이너 킥킹 플레이트 프론트 파트 및 리어 파트를 장착 후 플라스틱 너트(㉠)를 체결한다.	A	킥킹 플레이트 장착		
금지사항 및 이유 (발생가능한 문제점 또는 결함 작성)		이상처리방법			
글러브 박스의 파손 및 기즈에 유의하여 탈거한다. 각종 커버 및 내장재 탈거 시 커넥터 단선에 주의하여 탈거한다.		작업 중 이상이 발견 또는 확인이 되면 즉시 작업을 중지하고 현장 관리자에게 보고하고 지시를 기다린다.

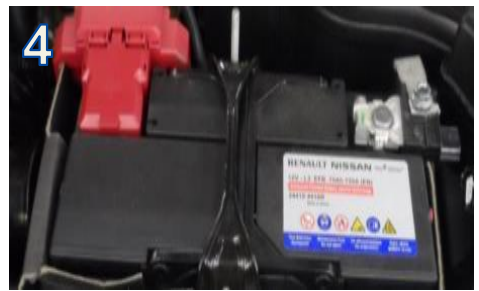
기호	작업 분해	작업자	주요단계	급소(급소의 이유)	도해 또는 기타 규칙	
1	전압 측정기를 이용하여 배터리의 전압을 CHECK 후 측정값을 CHECK SHEET에 표기한다.	A	전압 체크	S&S 미 작동	 	
2	배터리 고무 커버 제거 후 (-)단자 부 커넥터를 체결한다.	A	(-) 커넥터 체결			 
3	배터리 (-)단자 케이블을 배터리 (-)단자에 가 체결 후 토크렌치를 이용, 규정 토크로 체결한다. - 체결 시 (-) 단자를 최대한 밀착하여 체결 - 디젤 : 12 Nm - 가솔린/LPG : 8 Nm	A	(-)단자 케이블 체결	밀착 여부와 체결토크 과/부족 시 주행 중 시동꺼짐 및 화재 발생 우려		
4	단자 유격을 확인 후 녹색 마킹을 한다.	A	체결 상태 마킹	녹색 칼라

검사항목		작업자	검수자	조치(NG일경우)
бат데리조립	бат데리 단자부 커넥터를 체결 할것			
	бат데리단자를 토크렌치 이용하여 고정 후 케이블 유격이 있는지 손으로 흔들여 확인			
	бат데리 단자부 및 커넥터 체결 문제 없음을 녹색 마킹 표시를 확인			
※ 토크 렌치 규격 참고 [Gasolen / LPG : 8 Nm Diesel : 12 Nm] (Master 제외 전차종 동일) [Master : 8 Nm]

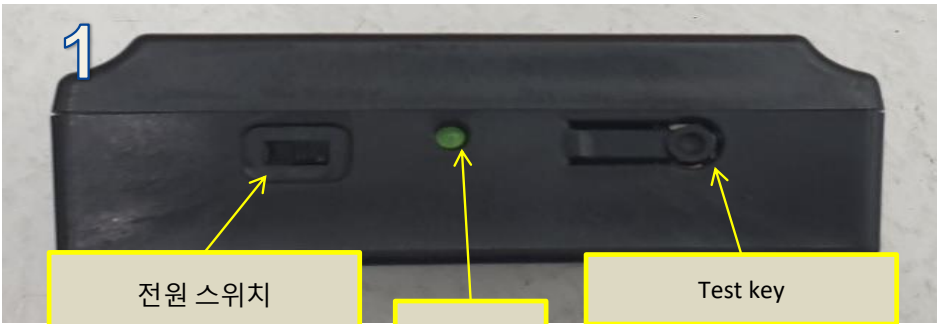
기호	작업 분해	작업자	주요단계	급소(급소의 이유)
1	전원이 모두 연결된 상태에서 진행한다. - 테스트 모드 (에어컨 OFF 상태로 진행) 1) 전원 스위치 ON (LED 방향으로 밀기) 2) 10초 이내 Test Key를 3초간 눌렀다가 뺐다. 3) 3초 뒤 LED가 깜박 거리고 릴레이 소리가나며 블로우 모터가 동작한다. 4) 테스트 동작 (2 Cycle) - blow moter on 18sec - blow moter off 10sec 5) 테스트 모드 동작 후 Sleep Mode 진입	A	블로우 모터 동작 확인	
2	ECU를 브라켓과 결합한다.	A	브라켓 결합

전원 스위치 LED Test key
