*** 목차 ***

1. 구성품
2. 장착 Layout
3. 필요 공구, 소모품 및 작업시 주의 사항
4. 작업 표준서(FOP)
5. 체크시트

차종 : LFD PH2	습속 기간	
--------------	-------	--

용품장착 체크리스트

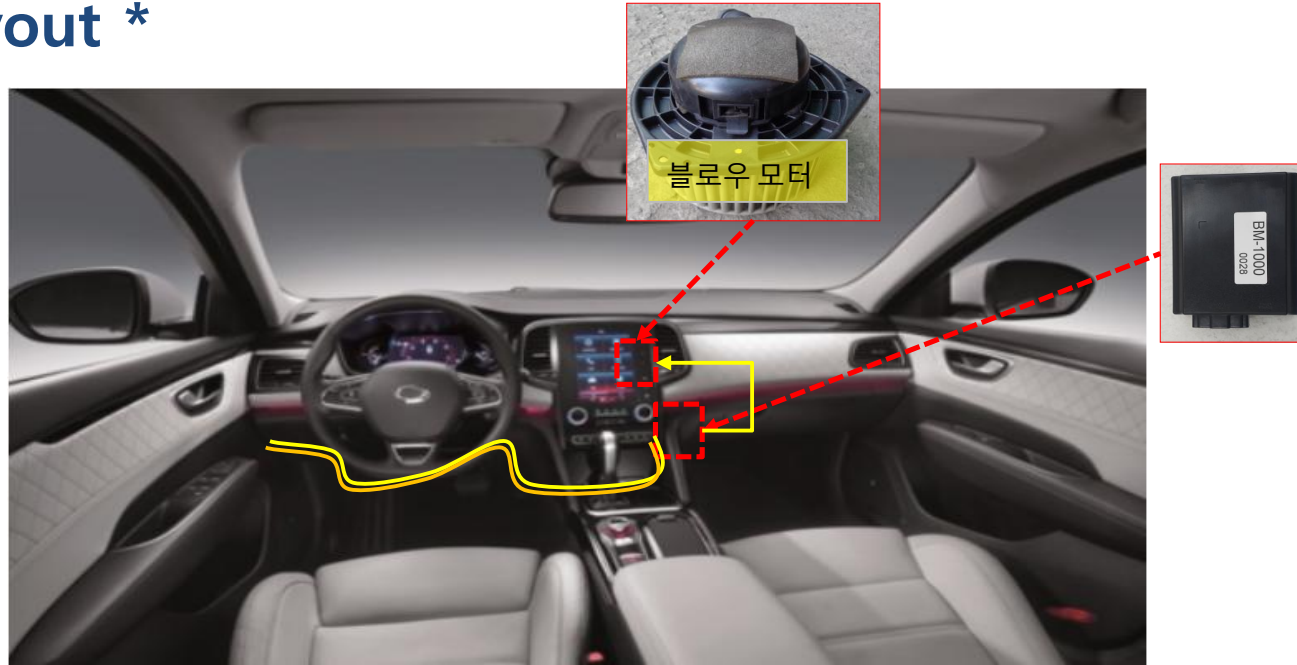
* 3. 장착 Layout *

작업 전 필독

1. B+ 배선 작업 시 쇼트에 주의한다.
2. 운전석 측 케이블 전개 시 스티어링 암을 포함한 동작부에 간섭되지 말아야 하며 늘어지지 않아야 한다.

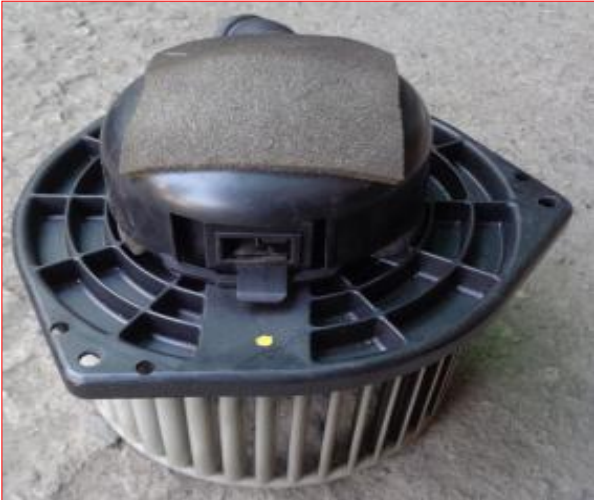
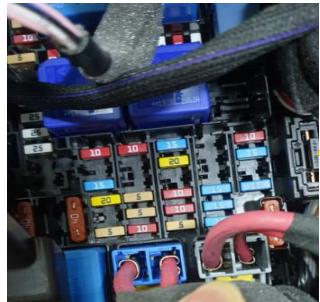
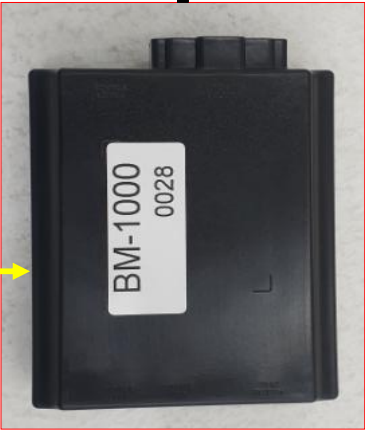
B+

ACC

Blow motor cable

GND

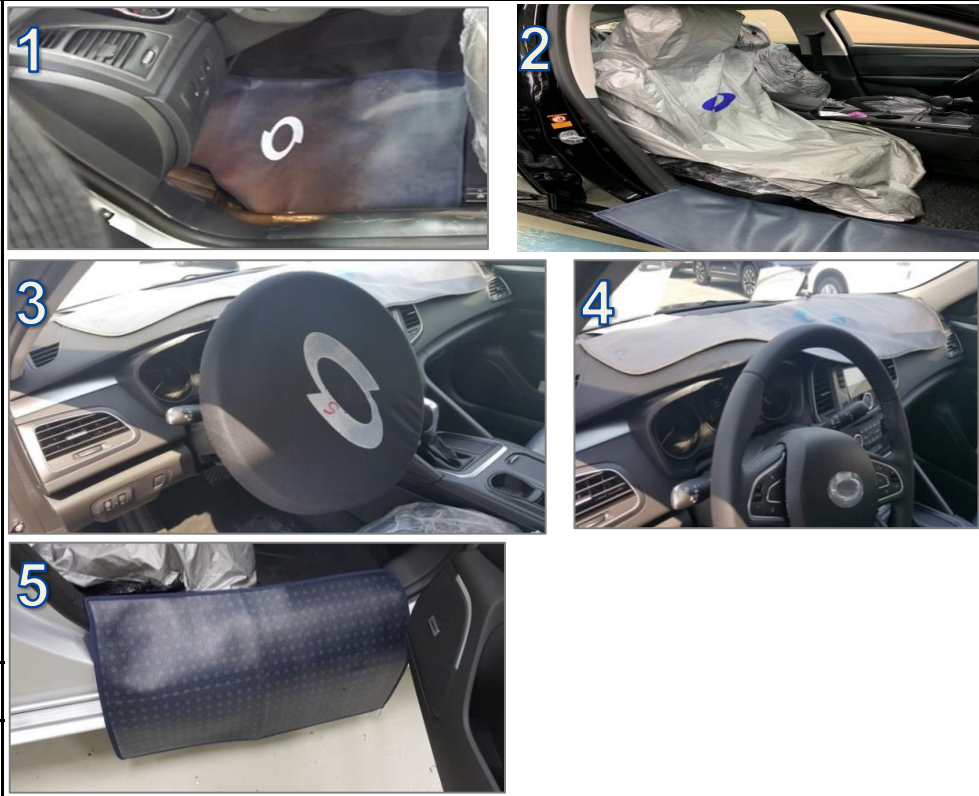
No	작업 분해	작업자	주요단계	급소(급소의 이유)	Reason of key point / operating rule and other / explanatory Drawing
1	발판 보호 커버를 설치 한다.		발판 보호 커버 설치	오염 방지

2	시트 보호 커버를 설치 한다.		시트 보호 커버 설치	오염 방지	
3	스티어링 휠 보호 커버를 설치 한다.		핸들 보호 커버 설치	오염 및 기즈방지	
4	대시보드 보호 커버를 설치 한다.		대시보드 보호 커버 설치	오염 및 기즈방지	
5	킥킹 플레이트 보호 커버를 설치 한다. (운전석/조수석)		킥킹 플레이트 커버 설치	오염 및 기즈방지	
					<p>1. 이상 발생시는 작업 현장 관리자에게 보고</p> <p>2. 지시 기다릴 것</p> <p>3. 설비 이상시 이상 처리 3원칙을 준수 할 것. (정지한다, 보고한다, 기다린다)</p>

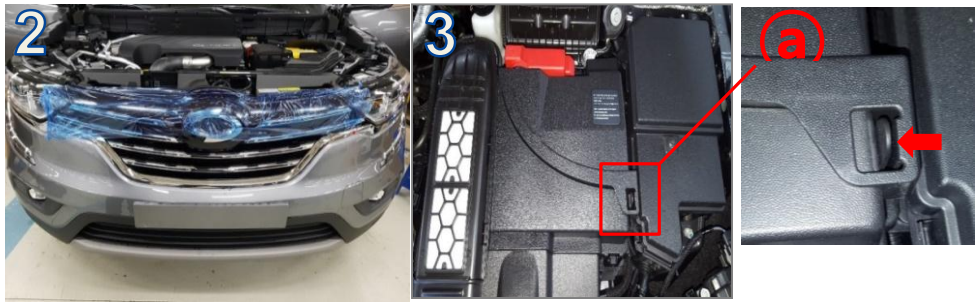
1	HOOD와 TRUNK를 오픈 하고 앞 좌석 시트를 최대한 뒤로 당기고 창문을 내린다.		HOOD TRUNK 오픈

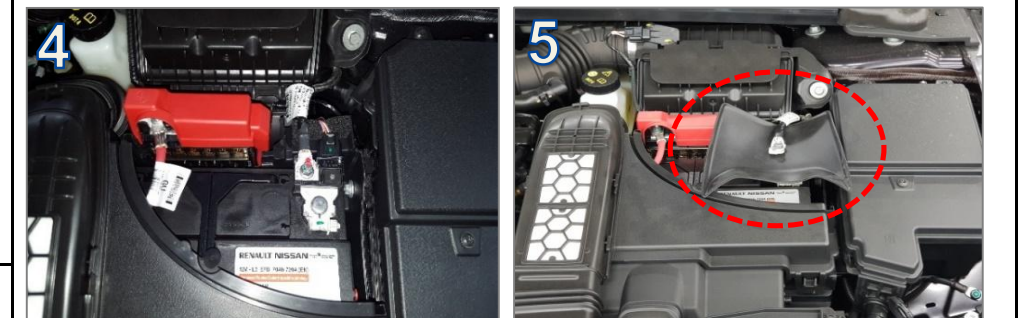
2	라지에이터 보호 필름을 부착 한다.		보호 필름 부착	기즈방지	
3	차량 배터리 보호 커버의 후크(a)를 화살표 방향으로 밀어서 커버를 탈거 한다.		배터리 커버 탈거	탈거한 보호 커버는 탈거 에 보관 하여 기즈를	
4	차량 배터리 (-)단자를 복스 렌치로 탈거 한다.		배터리 탈거		
5	배터리 (-)케이블이 접촉 되지 않도록 고무 커버위에 케이블을 거치 하여 안전 사고에 유의 한다.		케이블 거치

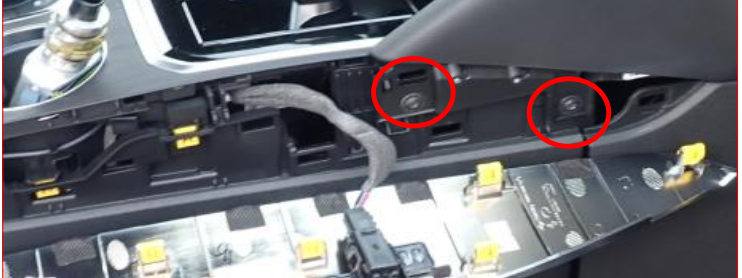
No	작업 분해	작업자	주요단계	급소(급소의 이유)
1	다음을 탈거한다. (L, R 양측) - 센터 콘솔 사이드 로어 우측 트림 ㉠ - 센터 콘솔 사이드 어퍼 우측 트림 ㉡ - 센터 콘솔 어퍼 우측 트림 ㉢ / 나사 (2) - 센터 콘솔 어퍼 좌측 트림 ㉣ / 나사 (2)		ECU 설치 01	플라스틱 리무버 사용 설치한다.

금지사항 및 이유 (발생가능한 문제점 또는 결함 작성)	이상처리방법
<p>■ 전방을 제외한 측,후방 연장 케이블은 ECU 와 연결 된 상태로 카메라 방향으로 전개한다. ECU 측 연장 케이블 커넥터를 분리하지 않는다.</p>	<ol style="list-style-type: none"> 1. 이상 발생시는 작업 현장 관리자에게 보고 2. 지시 기다릴 것 3. 설비 이상시 이상 처리 3원칙을 준수 할 것. (정지한다, 보고한다, 기다린다)

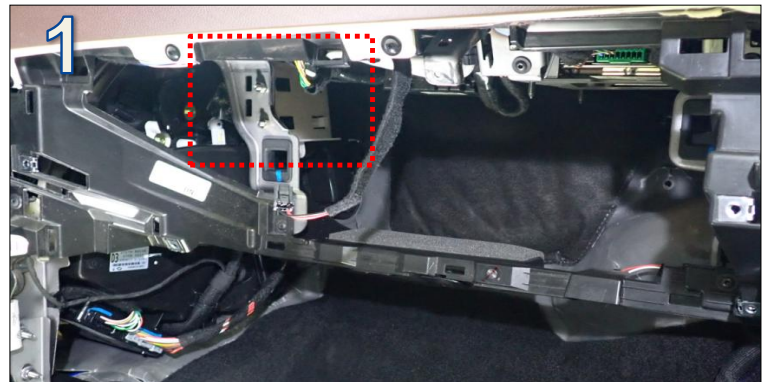
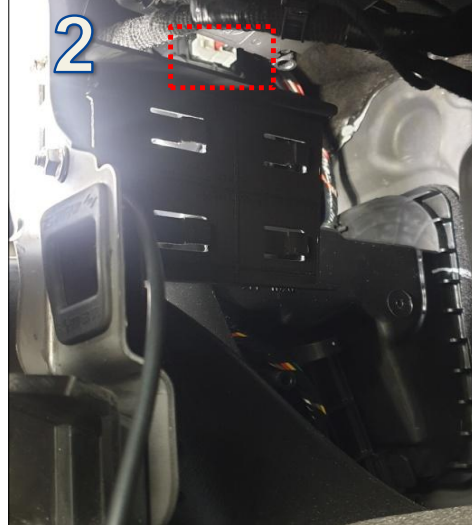
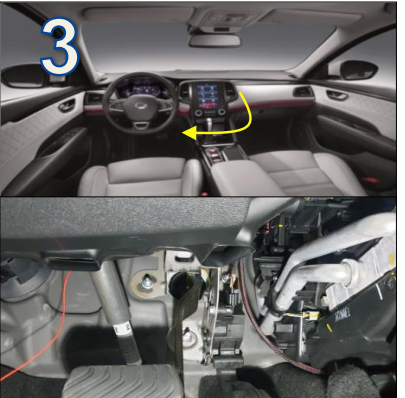
No	작업 분해	작업자	주요단계	급소(급소의 이유)
1	ECU 브라켓을 설치한다. - Fix Bolt (2) - Fix nut (2) 하단 너트조립 시 메인 케이블 GND 단자를 체결한다.		ECU 브라켓 장착 01	
2	블로우 모터 커넥터를 분리한다. - A. 메인케이블과 블로우 모터 케이블 커넥터를 체결한다. - B. 메인케이블과 블로우 모터 커넥터를 체결한다.		블로우 모터 커넥터 연결	딸깍' 소리가 나도록 체결한다.
3	메인 케이블 (ACC, B+)을 운전석으로 전개한다. ※ LPLI 차량인 경우 ECU 장착 위치는 다음 페이지를 참고한다.		케이블 전개

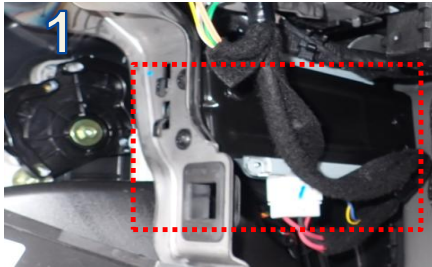
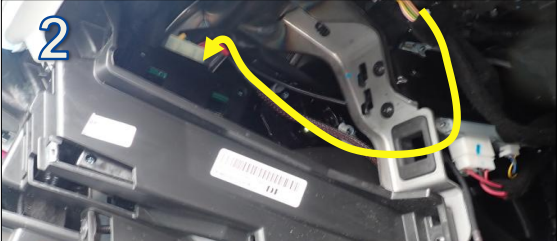
No	작업 분해	작업자	주요단계	급소(급소의 이유)
1	OEM 모듈이 있는 경우에만 해당 위치에 설치한다. - LPLI (GAS) 차량 등			
2	Blow motor 모터와 메인 케이블을 연결하고 케이블을 전개한다.			프레임 안쪽으로 전개 글로브 박스 탈착 간섭에 주의한다.
3 3-1	GND 케이블을 연결한다. (LFD PH2 가솔린 차량) GND 케이블을 연결한다. (LFD PH1, LPLI 차량)) - 볼트 탈거 후 플라스틱과 철판사이에 링 터미널 위치 후에 볼트를 체결한다			글로브 박스 결합 시 걸리는 지 확인
4	메인 케이블 (ACC, B+)을 운전석으로 전개한다.

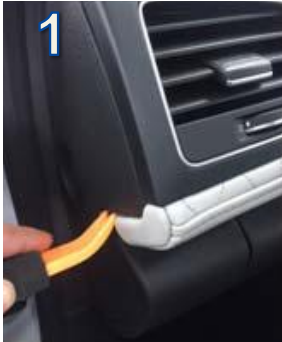
No	작업 분해	작업자	주요단계	급소(급소의 이유)
1	리무버를 이용하여 좌측 블랭킹 커버를 탈거한다,		트림 탈거 1	
2	인스트루먼트 패널 로어 트림 사이드 고정 스크류 볼트를 제거한다.(1)		트림 탈거 2	
3	퓨즈 박스 커버 탈거 후 인스트루먼트 패널 로어트림 고정 스크류를 탈거한다. (1)		트림 탈거 3	
4	인스트루먼트 패널 로어 트림을 탈거한다. (1)		트림 탈거 4	
5	후드 릴리즈 핸들을 탈거한다. 이너 킥잉 플레이트 리어파트 ① 부분 탈거한다. 이너 킥잉 플레이트 프론트 파트 ② 부분 탈거한다.		트림 탈거 5

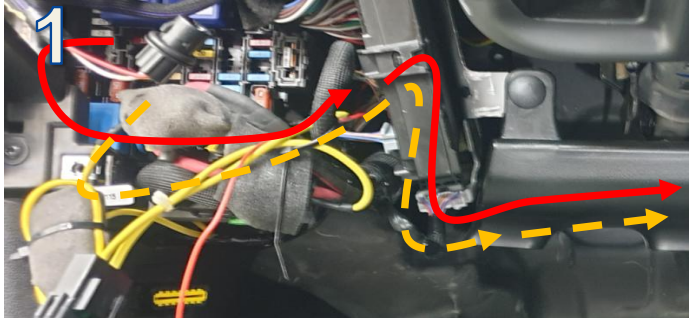
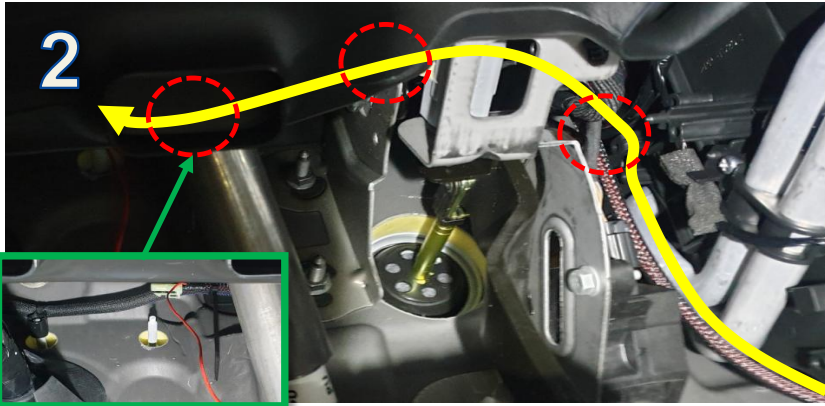
No	작업 분해	작업자	주요단계	급소(급소의 이유)
1	전원 케이블을 전개한다. (b+, acc)		전원 케이블 연결 1	
2	메인케이블을 전개 후 oem 케이블과 타이를 이용하여 고정한다.		전원 케이블 연결 2	케이블 늘어짐 주의
2-1	acc fuse cable 과 메인 케이블 커넥터를 연결 후 수축 튜브를 커넥터 위에 위치하여 열을 가해 수축한다.		전원 케이블 연결 3	완전히 체결되었는지 확인한다. 허용되지 않은 부분에 열을 가하지 않도록 주의한다.
2-2	b+ cable과 메인 케이블 커넥터를 체결한다,		전원 케이블 연결 4	'딸깍' 소리가 나도록 체결한다. Sponge tape 를 감싼다.
금지사항 및 이유 (발생가능한 문제점 또는 결함 작성)		이상처리방법		
케이블 늘어짐이 없는지 반드시 확인한다. 스티어링 컬럼 조정, 운전자 동작 변경에 케이블의 걸림이 발생하지 않도록 주의한다.		1. 이상 발생시는 작업 현장 관리자에게 보고 2. 지시 기다릴 것 3. 설비 이상시 이상 처리 3원칙을 준수 할 것. (정지한다, 보고한다, 기다린다)

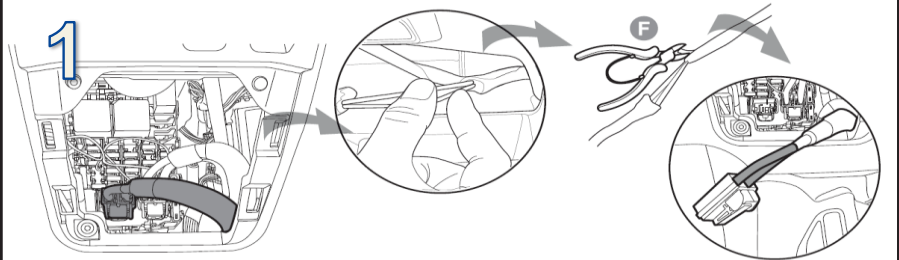
No	작업 분해	작업자	주요단계	급소(급소의 이유)
1	휴즈박스로 인입되는 전원 케이블을 커넥터를 분리한다. 테이핑 된 케이블 두가닥의 중간을 절개한다.		B+ 케이블 연결 1	
2	케이블을 벌린 뒤 B+ 케이블을 사이에 넣고 드라이버를 이용하여 잠가준다. sponge pad를 이용하여 b+ cable 커넥터를 감싼다.		B+ 케이블 연결 2	로워 커버와 탑커버를 균일하게 조립한다.
3	[CIGAR 휴즈]를 분리한 뒤 FUSE 케이블에 삽입한다.		ACC 케이블 연결1	
4	휴즈 박스, [CIGAR 휴즈]에 fuse 케이블을 삽입한다.		ACC 케이블 연결2	메인케이블과 연결 된 상태로 휴즈박스와 연결한다. (쇼트 방지)

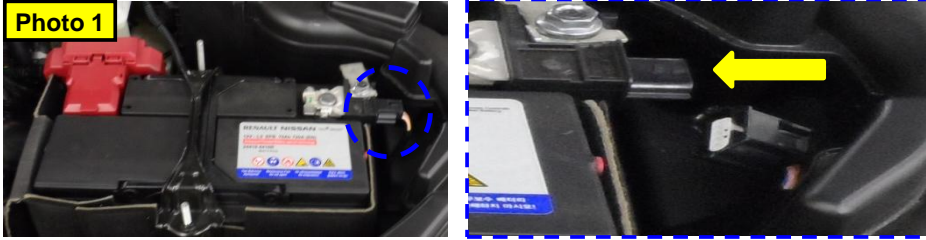
Photo 1

No	작업 분해	작업자	주요단계	급소(급소의 이유)
1	1. 배터리 보호커버 제거 후 (-)단자부 콘넥터를 체결		배터리 커넥터 체결	(-)단자부 콘넥터 체결시 "딸깍" 소리가 날때까지 체결한다.
2	2. 차량 배터리 (-)단자를 체결 후 토크렌치(Spec:8Nm) 이용하여 볼트를 체결한다. - 한손으로 90도 각도 유지하게 잡고 토크 체결한다.		배터리 (-) 단자 결합	규정 토크 준수 : 8N.m
2-1	단자 유격 확인 후 녹색 마킹한다 (※)마킹 완료 후 체크시트 점검사항 사전 점검 실시		배터리 단자 체결 확인

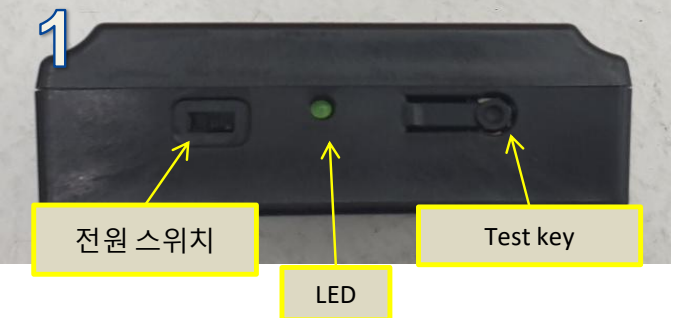
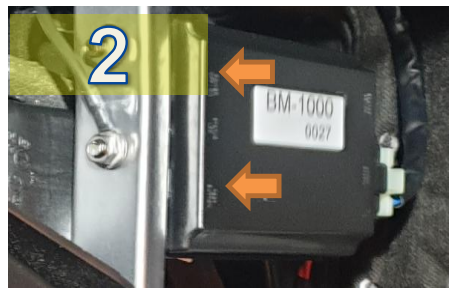
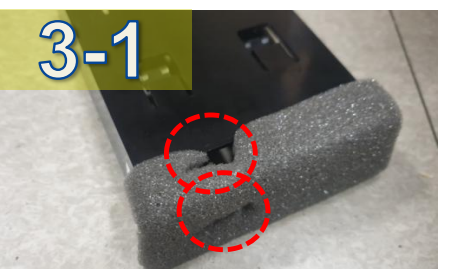
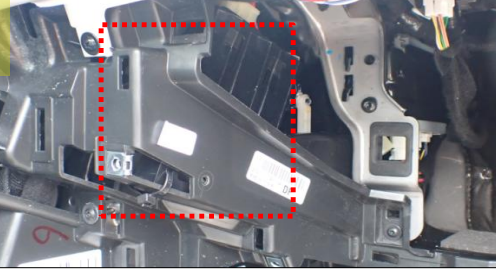
No	작업 분해	작업자	주요단계	급소(급소의 이유)	도해 또는 기타 규칙
1	전원이 모두 연결 된 상태에서 진행한다. 테스트 모드 (에어컨 off 상태로 진행) 1. 파워 스위치 ON (LED 방향) 2. 10초 이내로 Test key를 3초간 눌렀다 떼다. 3. 3초 뒤 LED가 깜빡 거리고 릴레이 소리가 나며 블로우 모터가 동작한다. 4. 테스트 동작 (2 cycle) - blow motor on 18sec - blow motor off 10sec 5. 테스트 모드 동작 후 Sleep mode 진입		동작 검사 1

2	ECU를 브라켓과 결합한다. (방향 참고)		ECU 장착 1	가솔린 차량만 해당	
3-1	Sponge tape를 브라켓 하단에 부착 하고 커터칼로 가공한다.		ECU 장착 2	LPLI 차량만 해당	
3-2	제품을 결합하고 브라켓 방향이 조수석 측으로 위치 하여 안착한다.				
3-3	브라켓을 고정한다. (케이블 타이)				
금지사항 및 이유 (발생가능한 문제점 또는 결함 작성)		이상처리방법			
		1. 이상 발생시는 작업 현장 관리자에게 보고 2. 지시 기다릴 것 3. 설비 이상시 이상 처리 3원칙을 준수 할 것. (정지한다, 보고한다, 기다린다)
