1. 제품 소개
2. 제품 및 AS부품의 품번 및 품명
3. 장착 LAYOUT
4. 필요 공구 및 소모품
5. FOS
  - 5-1 차량 보호 커버 설치
  - 5-2 배터리 탈거
  - 5-3 센터페시아 탈거 (1), (2), (3), (4)
  - 5-4 글로브 박스 탈거 (1), (2)
  - 5-5 Navi Box 조립 및 장착
  - 5-6 글로브 박스에 USB PORT 설치
  - 5-7 센터 콘솔에 AUX 케이블 설치
  - 5-8 리어 디텍트 및 샤크안테나 케이블 설치 (1), (2), (3), (4), (5), (6), (7), (8), (9)
  - 5-9 메인 케이블 연결 및 UNIT 조립 (1), (2)
  - 5-10 센터페시아 조립
  - 5-11 배터리 장착
6. Check Sheet

차종:QM6 부서:AXS 공정:전장반 FOS Name. : AXS - 전장반 - HZG	
작업명 (공정명)	5-1 보호커버 설치
안전보호구	장갑
사용 부품	-
사용 공구	스티어링 보호 커버, 시트 보호 커버, 트렁크 보호 커버, 대시보드 보호 커버, 트렁크 토노 보호 커버, 그릴 보호 비닐 커버

## QM6 Navi Box FOS

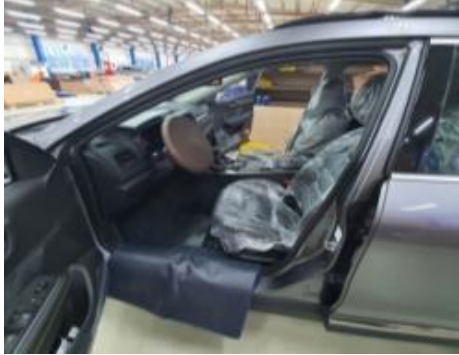
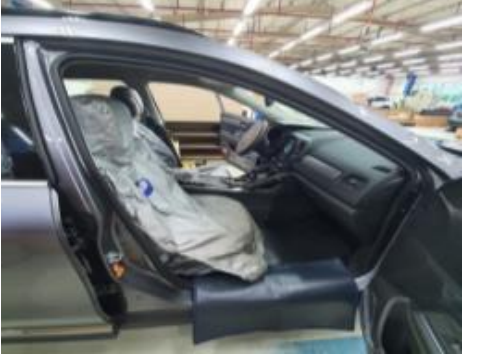
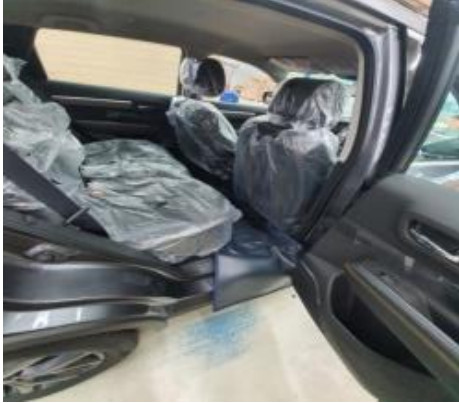
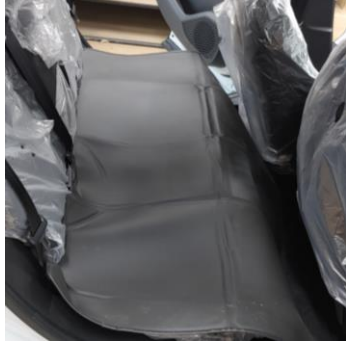
기호	작업 분해	작업자	주요단계	급소(급소의 이유)	도해 또는 기타 규칙
	<p>작업 중 2차 불량(찍힘, 흠 등) 예방을 위한 보호커버를 설치한다.</p> <p>- 발판, 스티어링, 킥킹, 트렁크, 대시보드 등 장착 뒷좌석 시트</p> <p>※장착 위치에 따라 해당 보호 커버를 설치</p>	A	보호 커버 설치	2차 오염 및 기즈를 방지한다.

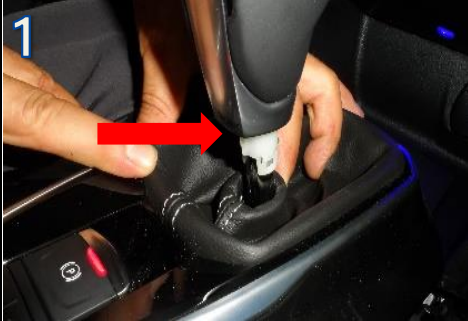
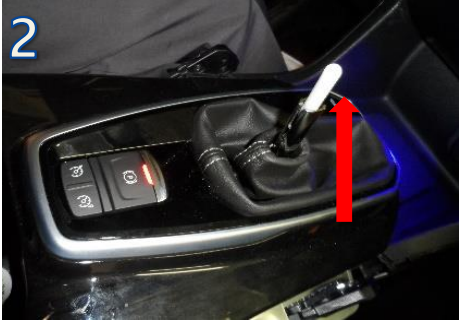
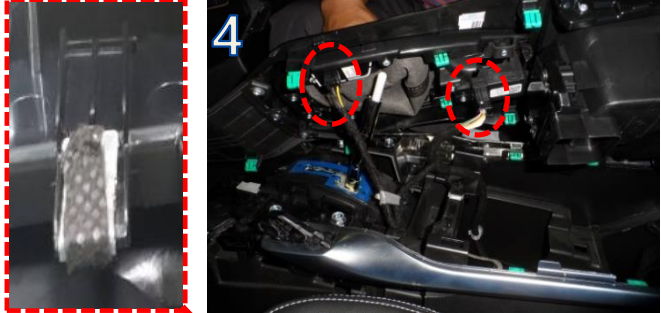
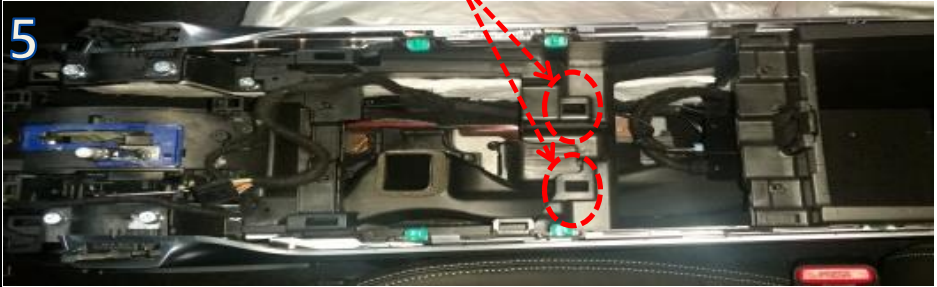
기호	작업 분해	작업자	주요단계	급소(급소의 이유)	도해 또는 기타 규칙
1	기어 샤프트 커버를 하측으로 내린 뒤 샤프트에 락킹 되어 있는 클립(㉠)을 뺀다.	A	클립 제거	탈거한 클립은 보관함에 두고 분실하지 않도록 한다.

2	기어 레버 노브를 위로 올려 탈거한다.	A	기어 노브 탈거		
3	고무 패드를 탈거 하고 콘솔 도어를 개폐한다.	A	고무 패드 탈거		
4	센터 콘솔 패널을 상측으로 당겨 락킹을 분리하고 하단에 연결되어 있는 커넥터(2 point)를 분리한다.	A	센터 콘솔 패널 탈거	탈거가 힘들면 플라스틱 리무버를 이용한다.	
5	센터 콘솔 아퍼 커버 스트리핀(2 point)를 확인 후 부직포 훼손(찢어짐) 발생 시 교환한다.	A			
금지사항 및 이유 (발생가능한 문제점 또는 결함 작성)		이상처리방법			
내장재 및 탈거품의 파손 및 기즈에 유의한다.		작업 중 이상이 발견 또는 확인이 되면 즉시 작업을 중지하고 현장 관리자에게 보고하고 지시를 기다린다.

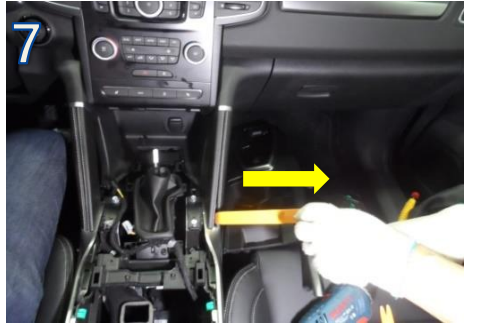
기호	작업 분해	작업자	주요단계	급소(급소의 이유)	도해 또는 기타 규칙
6	센터 패널 트림 송풍구의 Vent 다이얼의 파손 방지를 위하여 닫힘으로 고정한다.	A	송풍구 다이얼 닫음	송풍구 기어 파손에 주의한다.	 
7	콘솔 사이드 바의 운전석 측과 조수석측을 리무버를 사용하여 분리한다.	A B	콘솔 사이드 바 분리	찍힘 파손에 주의한다.

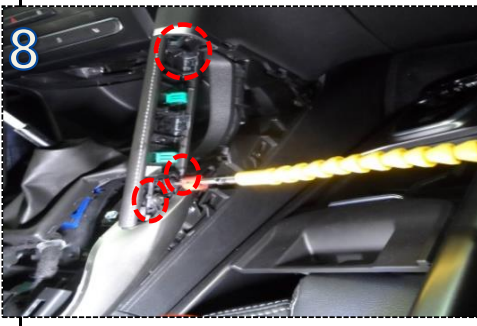
8	양측 트림 로워 패널에 체결 된 볼트(3 point)를 전동 드라이버(T20)를 이용하여 탈거한다.	A B	볼트 탈거	볼트 분실에 주의한다.

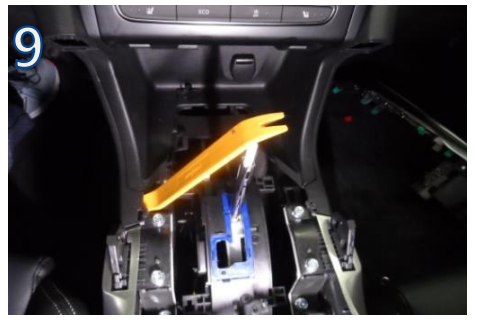
9	양측 사이드 데코를 리무버를 이용하여 탈거한다.	A	사이드 데코 탈거	내척 고정클립 파손에 주의한다.

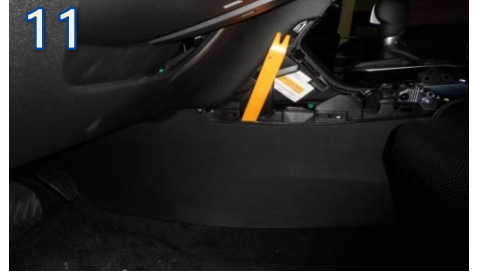
10	우측 트림 로워 패널에 체결 된 볼트를 탈거한다.	A	트림 로워 패널 탈거	고정클립 이탈 파손에 주의한다.	 
11	우측 디플렉터 커버를 리무버를 사용하여 분리한다.	A	디플렉터 커버 탈거

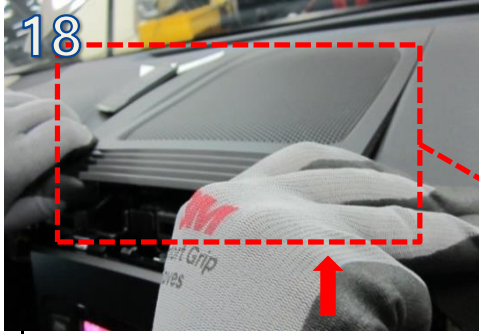
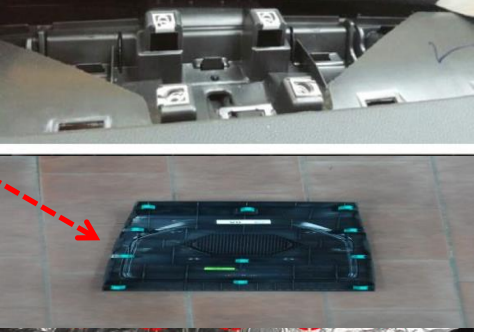
기호	작업 분해	작업자	주요단계	급소(급소의 이유)	도해 또는 기타 규칙	
18	스피커 그릴을 플라스틱 리무버를 이용하여 분리한다.	A	스피커 그릴 탈거	<b>고정 클립의 파손 이탈에 주의한다.</b>

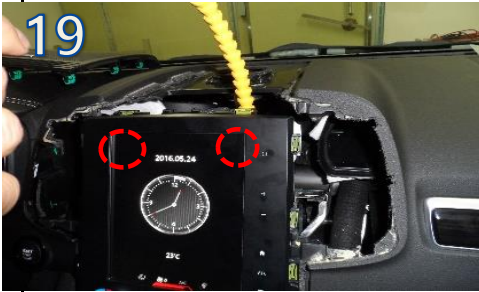
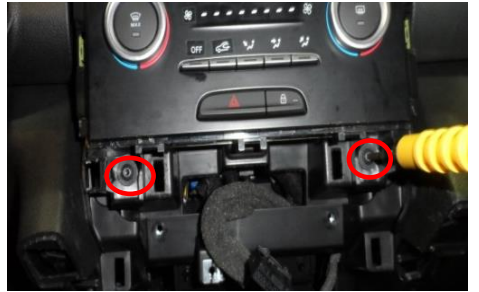
19	센터 프론트 패널에 고정된 볼트(4 point)를 탈거한다.	A	센터 프론트 패널 탈거

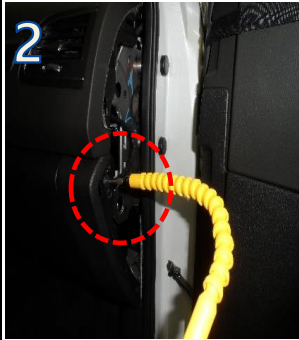
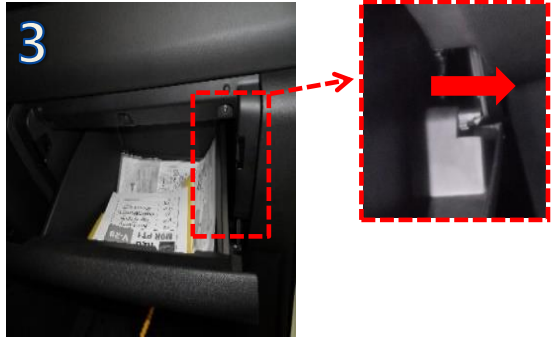
2	글로브 박스에 고정 된 볼트(T20)를 탈거 한다.	B	볼트 탈거	볼트 분실에 주의한다.		
3	글로브 박스를 열고 고정 된 락킹 핀을 손으로 밀어서 분리한다.	B	글러브 박스 락킹 핀 분리

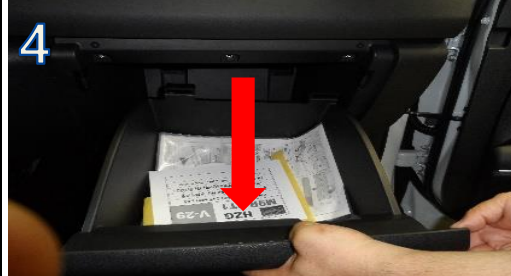
4	글로브 박스 커버의 상측 좌/우를 손으로 당겨서 탈거 한다.	B	글로브 박스 커버 탈거			
금지사항 및 이유 (발생가능한 문제점 또는 결함 작성)		이상처리방법				
내장재 탈거 시 차량의 파손 및 기즈에 주의한다. 탈거 시 판넬 내부로 볼트가 떨어지지 않도록 조심한다.		볼트	작업 중 이상이 발견 또는 확인이 되면 즉시 작업을 중지하고 현장 관리자에게 보고하고 지시를 기다린다.

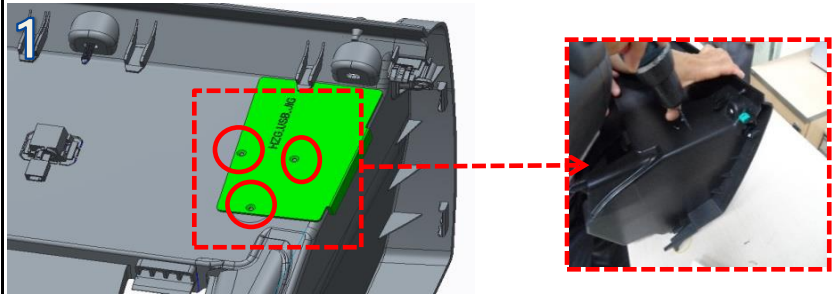
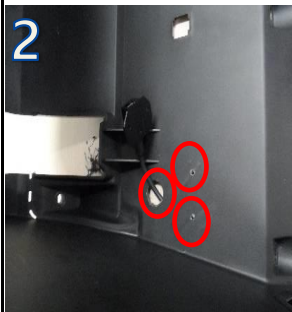
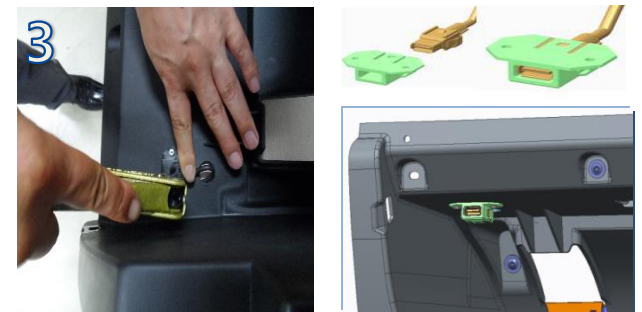
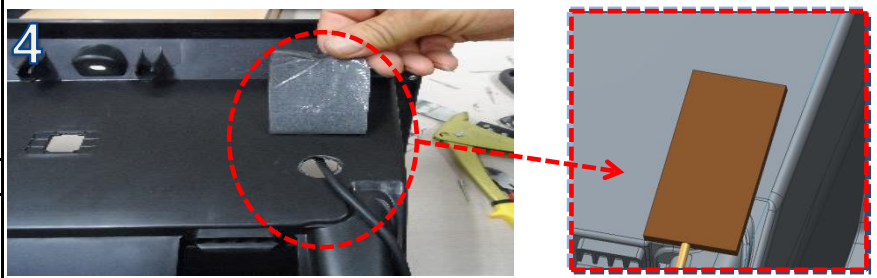
기호	작업 분해	작업자	주요단계	급소(급소의 이유)
1	글로브 박스 리브 및 Navi Box의 브라켓 기준으로 USB 고정 위치 가이드 지그를 대고 홀 가공 위치를 펀칭 후 3.5mm 드릴 및 23mm 홀 커터를 이용하여 홀을 가공한다.	B	홀 가공	지그 부착 시 오차가 생기지 않게 주의
2	글로브 박스의 23mm 홀에 USB 케이블을 삽입 후 상/하측의 락킹에 유의 하여 USB를 조립한다.	B	USB 조립	지그 부착 시 오차가 생기지 않게 주의
3	글로브 박스의 홀과 USB 커버홀을 맞추고 리벳으로 고정한다.	B	USB조립	리벳 고정 후 흔들림, 유격 확인
4	글로브 박스의 23mm 홀에 스펀지 패드를 부착하여 홀 마감 및 케이블을 고정한다.	B	스펀지 패드 부착	
금지사항 및 이유 (발생가능한 문제점 또는 결함 작성)		이상처리방법		
펀칭기 사용 및 드릴 사용 시 지그를 정확한 위치에 부착 후 및 홀 가공을 해야 한다.	펀칭	작업 중 이상이 발견 또는 확인이 되면 즉시 작업을 중지하고 현장 관리자에게 보고하고 지시를 기다린다.

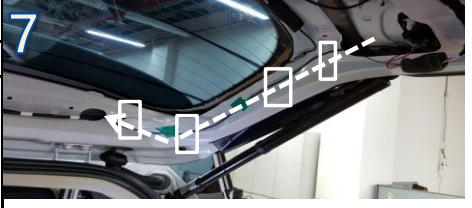
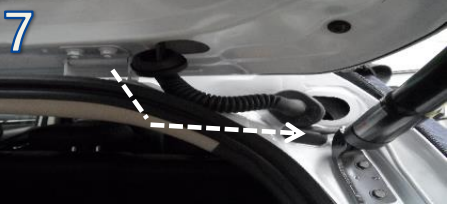
7	트렁크 우측으로 배선을 접착 테이프로 전개하고 차체로 연결된 고무 주름관을 분리 후 내부로 배선을 통과 시키고 주름관을 재 조립 한다.	C	리어디텍트 케이블 전개	고무 주름관 조립 후, 주름관의 끝단 부를 손으로 흔들어 체결이 정확히 되었는지 확인 한다. 조립이 미흡할 시 차량 내 빛물이 유입될 수 있음.

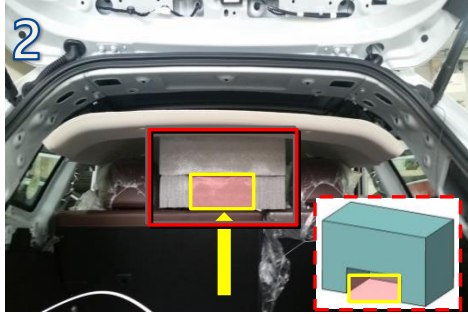
2	플라스틱 리무버를 이용하여 헤드라이닝 고정핀을 제거 후(3 point), 리어 센터 헤드레스트에 헤드라이닝 처짐 방지 지그를 장착하고 헤드라이닝을 내린다.	C	헤드라이닝 부분 탈거		 
3	차량용 라디오 안테나 22mm 볼트를 탈거 후, 안테나와 배선을 탈거한다.	C	샤크 안테나 탈거	차량내 잔유물에 주의	
4	GPS&라디오 샤크 안테나 장착 후 22mm 토크렌치를 (Spec:8Nm) 이용하여 볼트를 체결한다.	C	샤크 안테나 교체	(샤크 안테나가 고정이 되었는지 흔들어서 확인 한다.) 토크 기준값 준수

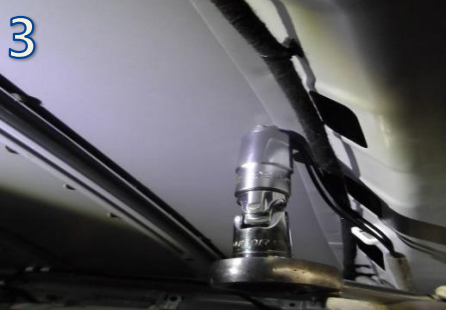
5	C필러까지 배선 전개 고정 후, 안테나 커넥터를 체결하고 차량의 커넥터 고정 브라켓에 장착 후 케이블 타이로 고정한다.	C	케이블 전개

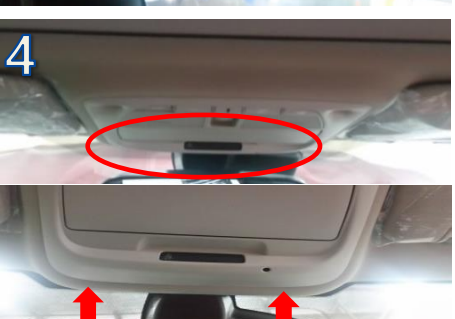
5	헤드라이닝 고정핀(3 point)을 탈거한다.	C	고정핀 탈거	지그 오염으로 인한 2차 오염에 주의

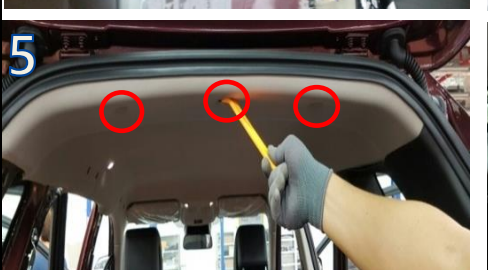
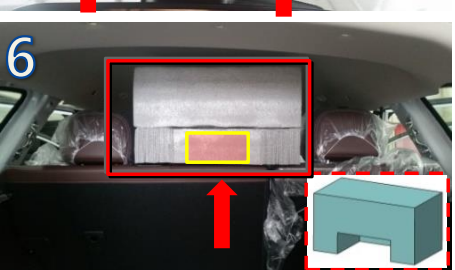
6	리어 시트 센터 헤드레스트에 헤드라이닝 처짐 방지용 지그를 장착한다.	C	지그장착

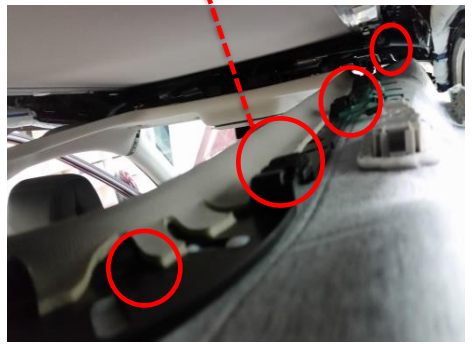
9	차량용 라디오 샤크 안테나 22mm 볼트를 탈거하고 샤크 GPS&라디오 안테나를 토크렌치(Spec:8Nm)로 고정한다.	C	샤크 안테나 교체	(샤크 안테나가 고정 되었는지 흔들어서 확인한다.) 규정 토크값 준수

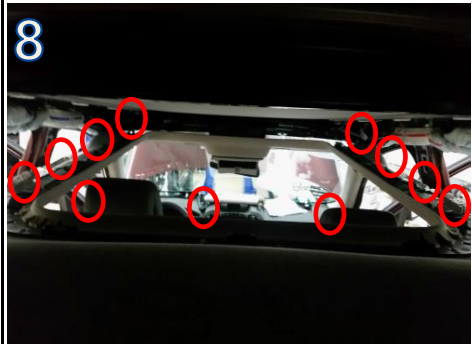
10	C필라까지 배선을 전개 고정 후 안테나 커넥터를 체결 차량의 커넥터 고정 브라켓에 장착 후 케이블 타이로 고정한다.	C	배선 전개	커넥터 체결 시 "딸깍" 소리가 날때까지 체결한다.

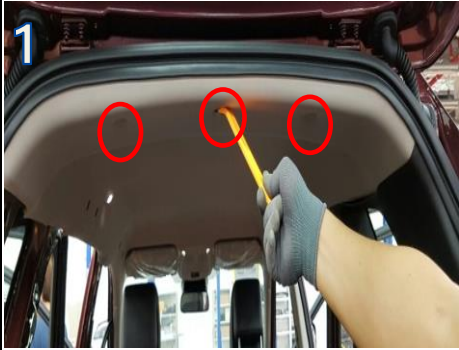
기호	작업 분해	작업자	주요단계	급소(급소의 이유)	도해 또는 기타 규칙	
※	<b>SUN ROOF 미 적용 차량 헤드라이닝 작업 방법 (조립)</b>					
1	헤드라이닝을 올리고 고정 핀을 장착 후 고정한다.	C	헤드라이닝 고정 핀 장착	파손 및 유격 확인

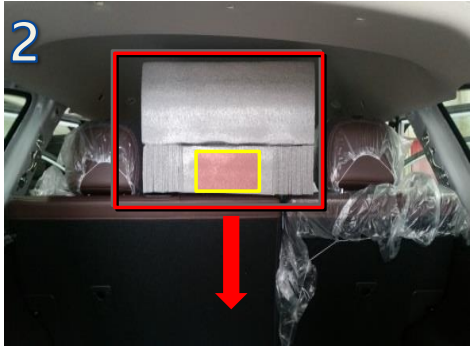
2	헤드라이닝 처짐 방지 지그를 탈거한다.	C	지그 탈거	2차 오염 및 기즈확인

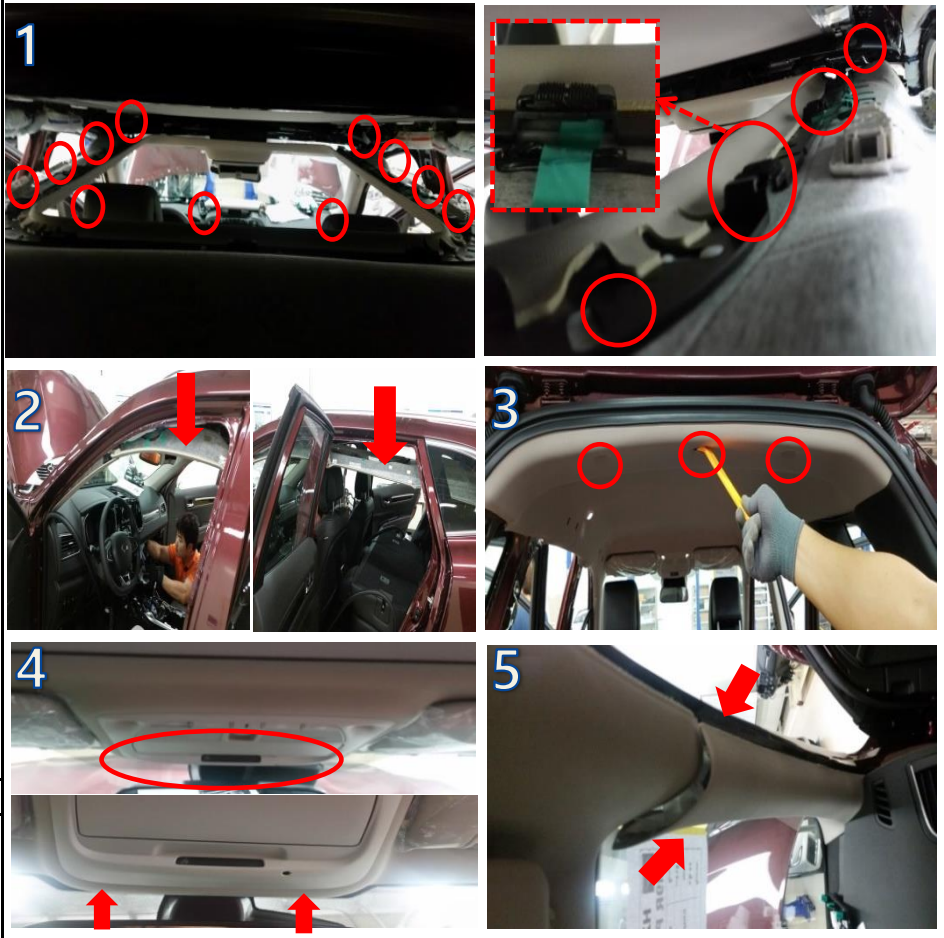
기호	작업 분해	작업자	주요단계	급소(급소의 이유)	도해 또는 기타 규칙
※	<b>SUN ROOF 적용 차량 헤드라이닝 작업 방법 (조립)</b>				
1	헤드라이닝 고정 클립(11 point)을 확인 후 장착한다.	C	고정 클립 장착	파손 및 클립 개수 확인

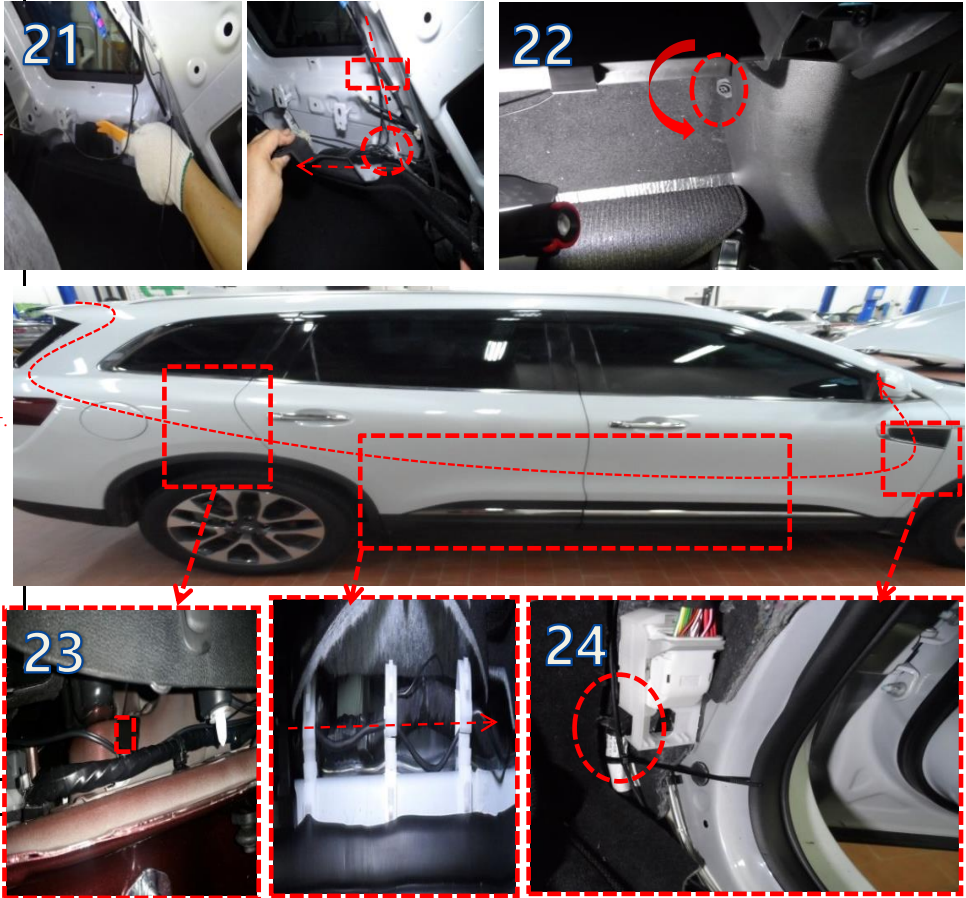
기호	작업 분해	작업자	주요단계	급소(급소의 이유)	도해 또는 기타 규칙
21	트렁크 힌지 커버핀을 제거 후 리어 디텍트 배선을 케이블 타이 및 접착 테이프로 배선 노출에 주의하여 전개한다.	C	케이블 전개	배선 노출에 주의한다.

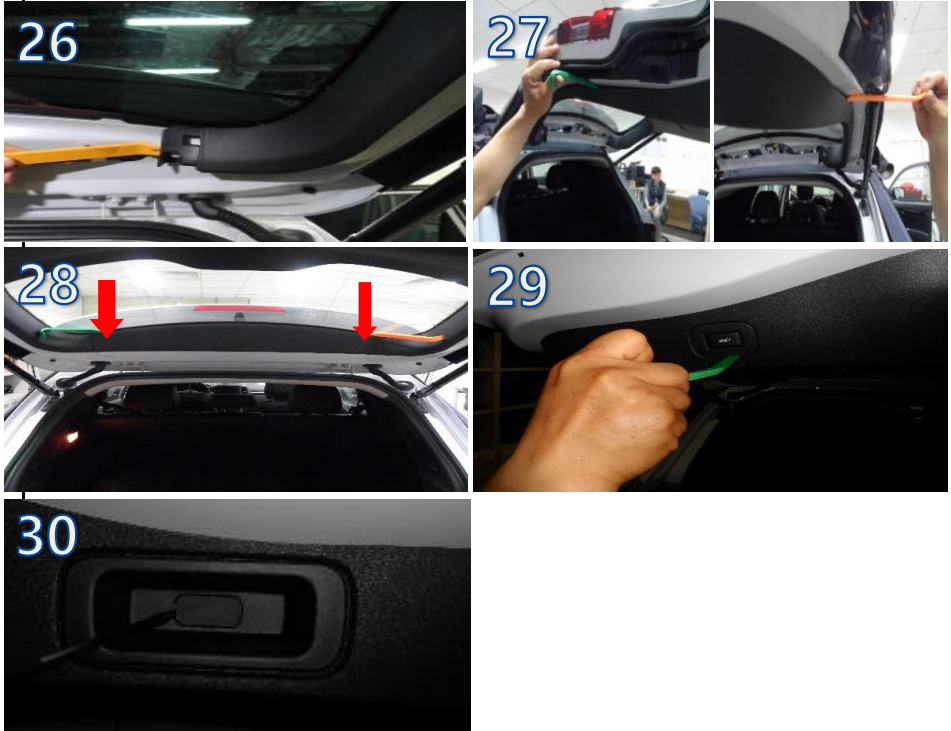
기호	작업 분해	작업자	주요단계	급소(급소의 이유)	도해 또는 기타 규칙
26	트렁크 양측 커버를 조립한다.	C	우측 커버 조립	유격 및 기즈 확인

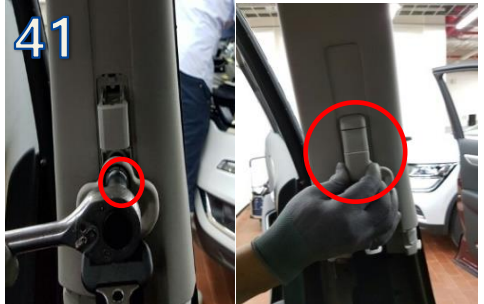
41	프런트 안전벨트 볼트를 14mm 렌치로 체결하고, 상단 캡을 장착 후 부분 탈거한 웨더 스트립을 조립한다. ※ 볼트 체결시 시 토크렌치 (Spec:49Nm)  ※ LH/RH 동일 작업	A B	안전벨트 조립	장착 시 토크렌치를 사용하여 규정 토크 준수한다. 웨더 스트립 조립 시 주름, 들뜸, 구부러짐에 주의하고 조립 후 이상 유무를 확인한다. 조립이 미흡할 시 차량내 빗물이 유입될 수 있음. 헤드라이닝 오염상태 확인

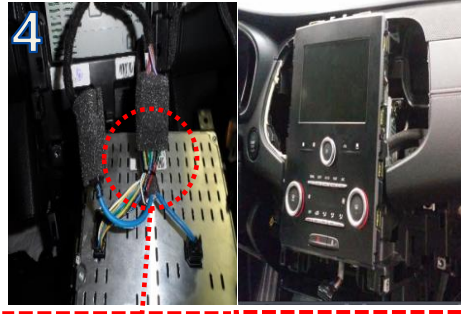
2	커넥터를 스펀지로 감고 배선의 간격을 3cm이상 거리를 두고 커넥터의 배선 빠짐에 주의하여 고정한다.	A	커넥터 체결			
3	센터 패널의 메인 케이블과 LVDS 케이블을 "딸깍" 소리가 날때까지 연결한다.	A	커넥터 체결	커넥터 연결 시 "딸깍" 소리가 날때까지 체결한다.		
4	케이블을 스펀지 위에 케이블 타이로 고정 시키고 센터 프런트 패널에 커넥터를 연결 한 후 프런트 패널을 조립 한다. ※ 케이블 타이 세게 조일 경우 엠비던트 라이트를 제어하는 LIN 신호에 문제가 발생하므로 약하게 고정한다.	A	프런트 패널 조립

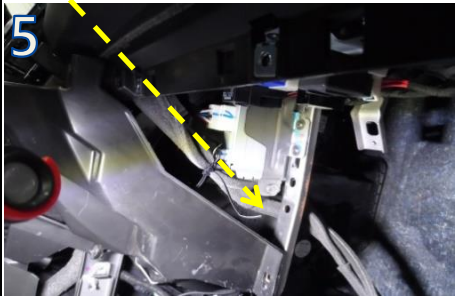
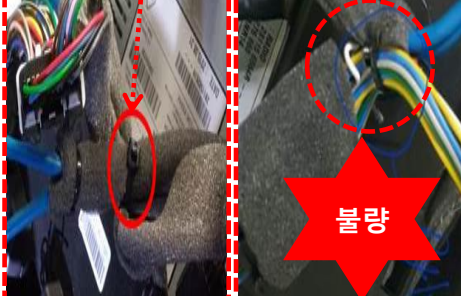
5	메인 케이블을 글로브 박스 프레임 사이로 액츄레이터 간섭에 주의하여 케이블 타이를 이용하여 케이블을 정리한다.	A	케이블 정리

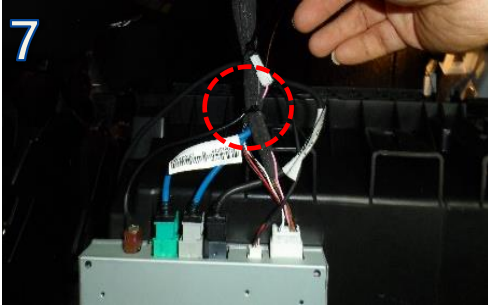
7	케이블 연결이 완료 된 상태에서 케이블 타이로 케이블을 정리한다.	B	케이블 정리

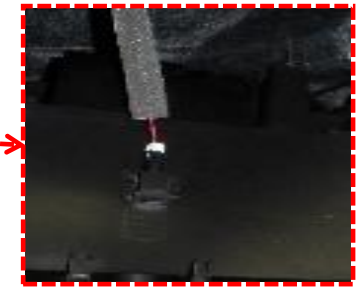
8	글로브 박스 상측 중앙 램프 커넥터를 체결 후 글로브 박스를 분해의 역순으로 조립한다.	B	글로브 박스 조립	작업 완료 후 손으로 눌러 장착부의 조립 상태를 확인한다.		
금지사항 및 이유 (발생가능한 문제점 또는 결함 작성)		이상처리방법				
각종 케이블 연결 시 정확히 연결 한다.		작업 중 이상이 발견 또는 확인이 되면 즉시 작업을 중지하고 현장 관리자에게 보고하고 지시를 기다린다.

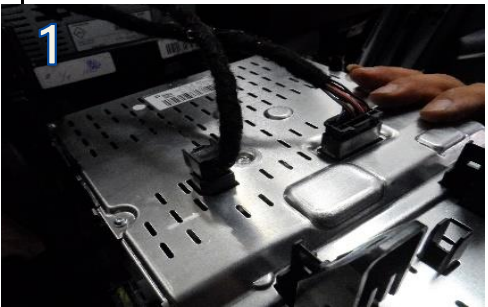
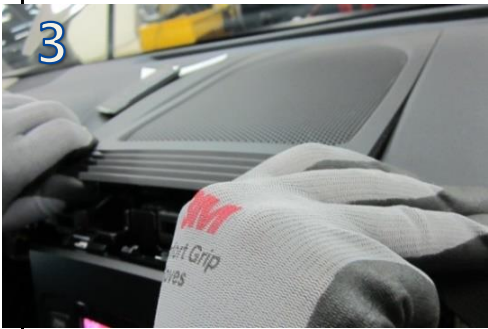
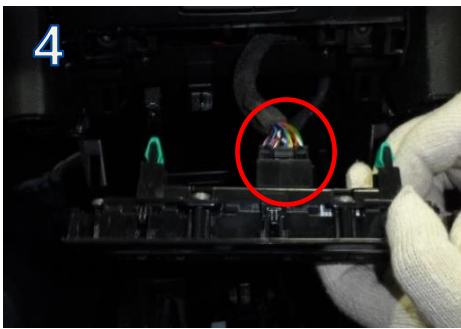
기호	작업 분해	작업자	주요단계	급소(급소의 이유)	도해 또는 기타 규칙
1	센터 프론트 패널에 커넥터를 연결 한 후 안으로 밀어 넣어 체결 한다.	A	커넥터 체결	커넥터 체결 시 "딸깍" 소리가 날때까지 체결한다.

2	센터 패널 상단부와 하단부 스크류(4 point)를 체결 한다.	A	볼트 체결		
3	스피커 그릴을 체결 한다.	A	스피커 그릴 체결		
4	열선 및 연결 커넥터를 체결한다.	A	커넥터 체결		
5	인스트루먼트 패널 좌/우측 락킹부를 체결한다.	A	패널 락킹부 체결

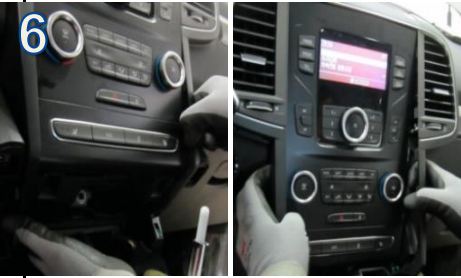
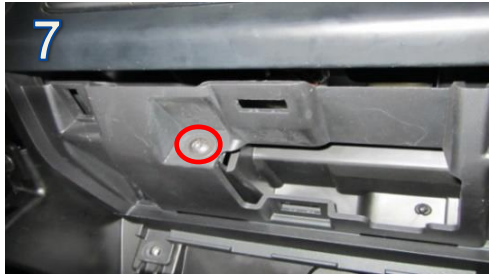
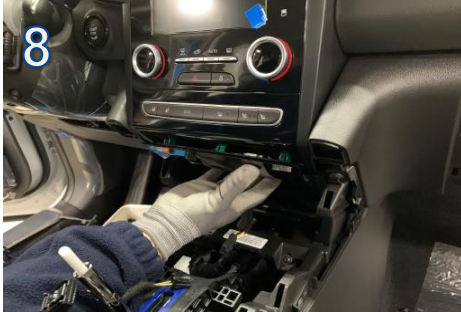
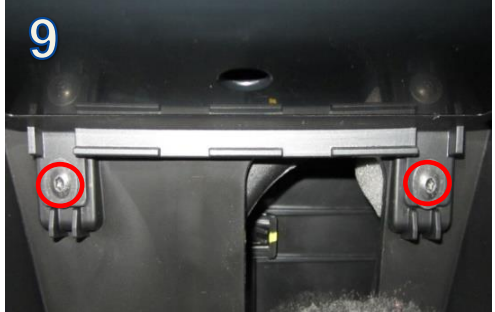
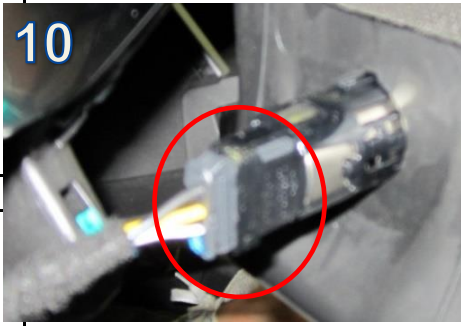
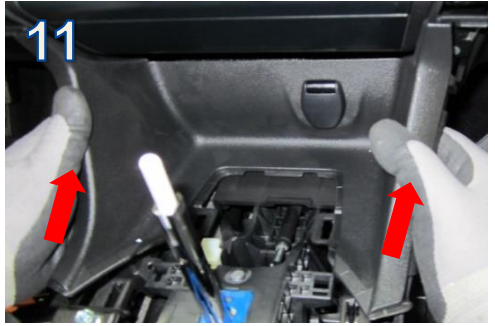
기호	작업 분해	작업자	주요단계	급소(급소의 이유)	도해 또는 기타 규칙	
6	컨트롤 스위치 패널의 좌/우 락킹부를 체결 한다.	A	락킹부 체결	면차 단차 확인

7	센터페시아 하단부 연결 스크류(1 point)를 체결 한다.	A	연결 스크류 체결			
8	센터 콘솔 트레이 브라켓을 체결 한다.	A	브라켓 체결			
9	센터 프런트 패널 트림 고정 스크류(2 point)를 체결 한다.	A	고정 스크류 체결			
10	시가잭 커넥터를 체결 한다.	A	커넥터 체결	커넥터 체결 시 "딸깍" 소리가 날때까지 체결한다.		
11	센터 콘솔 트레이를 좌/우측을 잡고 밀어 넣어 체결 한다.	A	센터 콘솔 트레이 체결			
금지사항 및 이유 (발생가능한 문제점 또는 결함 작성)		이상처리방법				
내장재 및 조립품의 파손 및 기즈에 유의 한다. 핀이 파손 되지 않도록 조심해서 조립 한다.	고정	작업 중 이상이 발견 또는 확인이 되면 즉시 작업을 중지하고 현장 관리자에게 보고하고 지시를 기다린다.

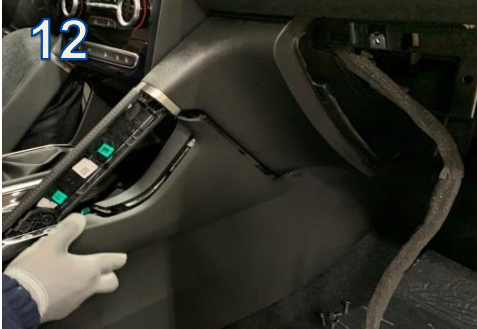
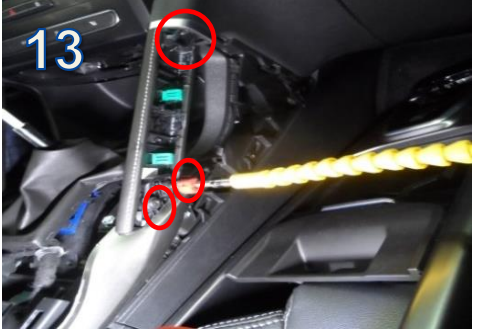
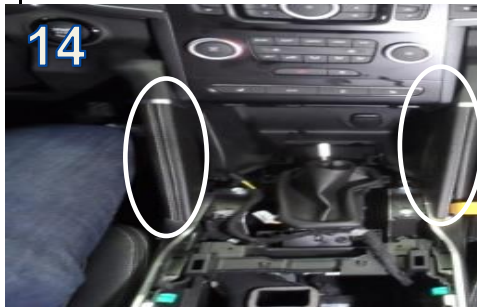
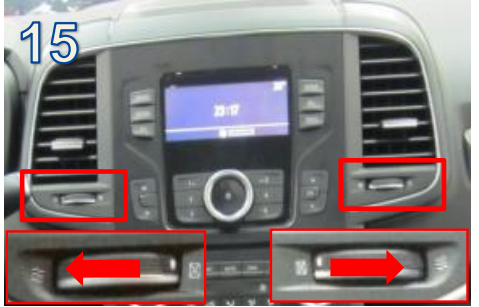
기호	작업 분해	작업자	주요단계	급소(급소의 이유)	도해 또는 기타 규칙
12	센터 콘솔 트림 (운전석/조수석)을 체결한다.	A	센터 콘솔트림 체결	<p>상.하 스크류가 바뀌지 않게 주의한다.</p> <p>조립 후 좌우 돌려 파손을 확인한다.</p>

13	핸들 그림을 장착하고, 센터 콘솔 그림 핸들 스크류 (3 point) 체결한다.	A	그림핸들 장착 스크류체결		
14	센터 콘솔 핸들 그림을 체결 한다.	A	센터 콘솔 핸드 그림 체결		
15	센터 패널 트림 송풍구의 VENT 다이얼을 열림으로 고정 한다.	A	송풍구 다이얼 고정		
금지사항 및 이유 (발생가능한 문제점 또는 결함 작성)		이상처리방법			
내장재 및 조립품의 파손 및 기즈에 유의 한다. 핀이 파손 되지 않도록 조심해서 조립 한다.		고정	작업 중 이상이 발견 또는 확인이 되면 즉시 작업을 중지하고 현장 관리자에게 보고하고 지시를 기다린다.

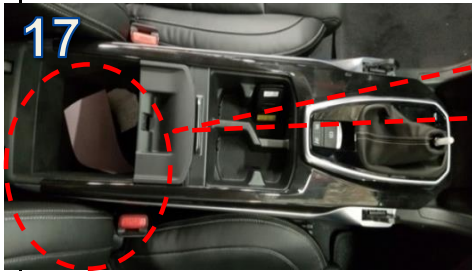
17	고무 패드를 체결하고 콘솔 도어를 개폐 한다.	A	고무패드 및 콘솔 도어 개폐

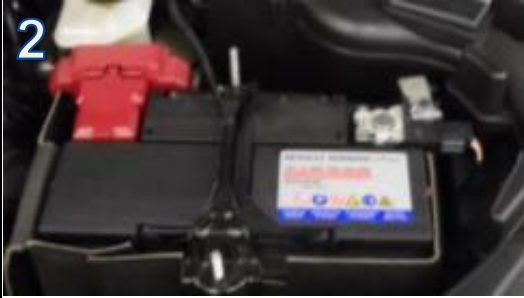
2	배터리 고무 커버 제거 후 (-)단자 부 커넥터를 체결한다.	A	(-) 커넥터 체결

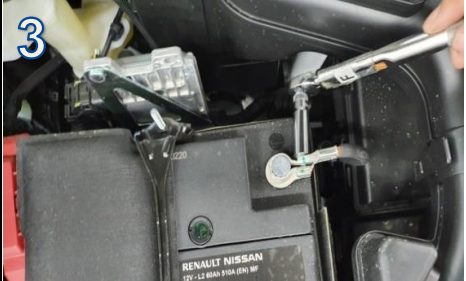
3	배터리 (-)단자 케이블을 배터리 (-)단자에 가 체결 후 토크렌치를 이용, 규정 토크로 체결한다. - 체결 시 (-) 단자를 최대한 밀착하여 체결 - 디젤 : 12 Nm - 가솔린/LPG : 8 Nm	A	(-)단자 케이블 체결	밀착 여부와 체결토크 과/부족 시 주행 중 시동꺼짐 및 화재 발생 우려		
4	단자 유격을 확인 후 녹색 마킹을 한다.	A	체결 상태 마킹	녹색 칼라
