KT-BOX (Infotainment System)

* 3. 장착 Layout *

FOP

PDI 용품장착 체크리스트

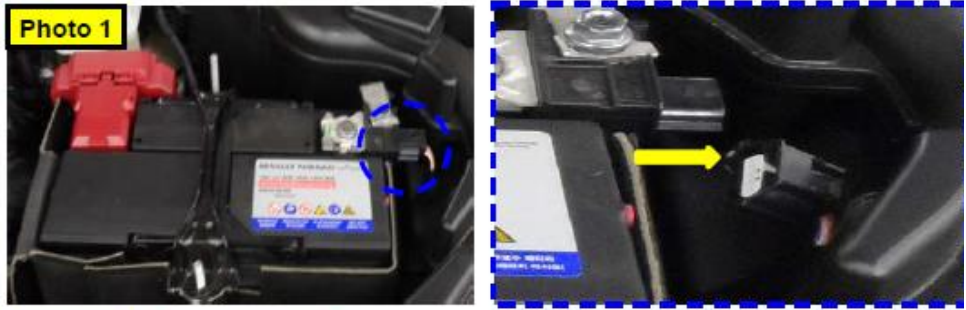
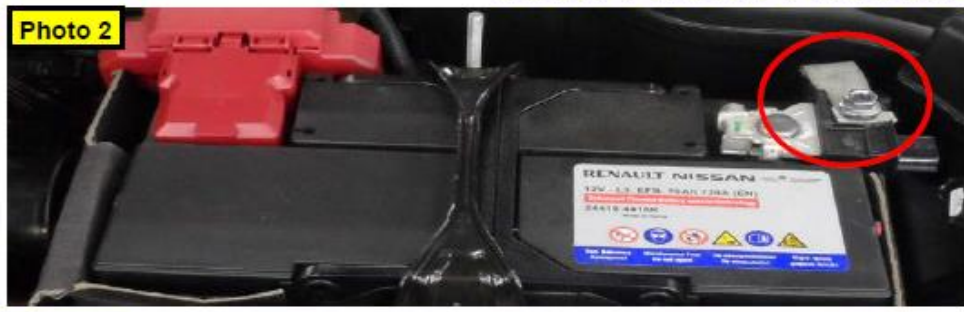
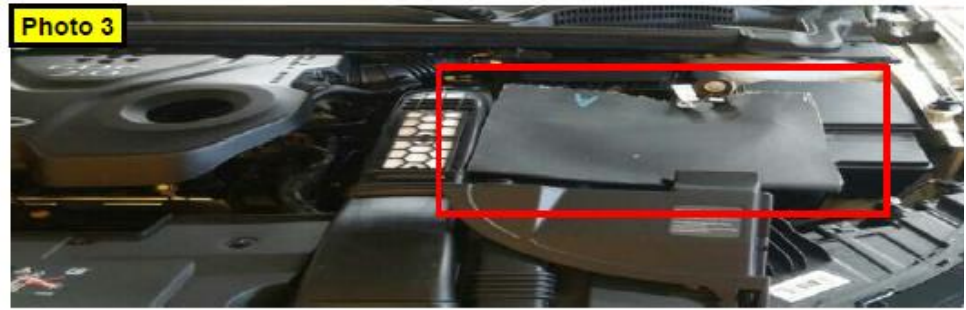
No	작업 분해	작업자	주요 단계	중점 관리
1	<p>(※) 배터리 탈거전 Navi Box 장착 공간 확보를 위하여</p> <p>① 운전석/조수석 시트를 뒤로 이동시킨다.</p> <p>② 트렁크를 오픈한다.</p> <p>1. 차량의 배터리 (-) 단자 부 콘넥터를 분리한다.</p> <p>2. 차량의 배터리 (-) 단자를 탈거한다.</p> <p>3. 스크래치 방지용 배터리 보호 커버를 장착한다.</p>			<p>⚠ 3. 배터리 (-) 케이블이 단자에 접촉되지 않도록 주의할 것</p>
금지사항 및 이유 (발생가능한 문제점 또는 결함 작성)		이상처리방법		
		<p>1. 이상 발생시는 작업 현장 관리자에게 보고</p> <p>2. 지시 기다릴 것</p> <p>3. 설비 이상시 이상 처리 3원칙을 준수 할 것. (정지한다, 보고한다, 기다린다)</p>

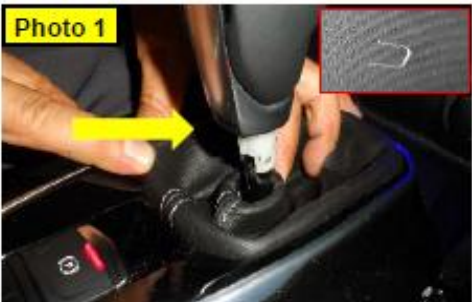
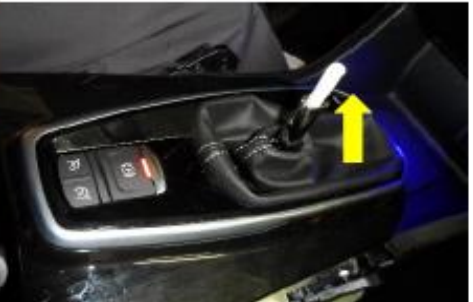
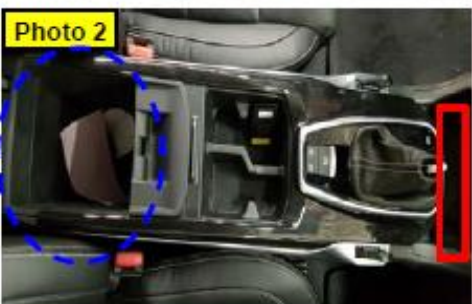
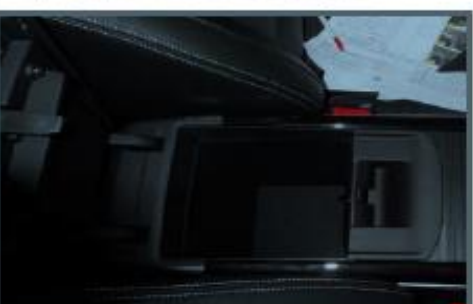
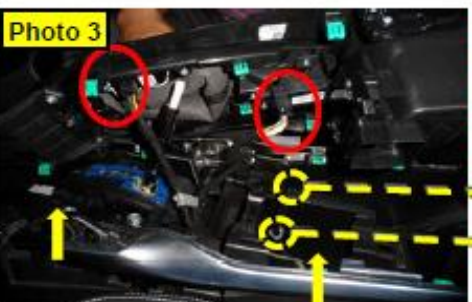
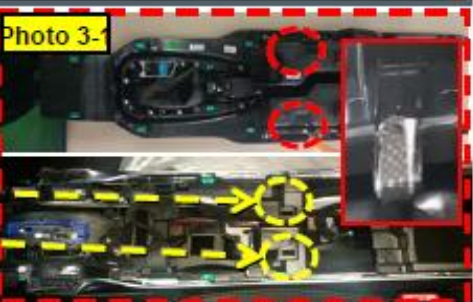
No	작업 분해	작업자	주요 단계	중점 관리	도해 또는 기타 규칙
2	모듈 설치 준비작업 센터페시아 탈거 1. 기어 샤프트 커버를 하측으로 내린 후 샤프트에 로킹되어 있는 클립을 뺀 후 기어 레버 노브를 위로 탈거 한다 2. 고무 패드 탈거 및 콘솔 도어를 개폐 한다 3. 센터 콘솔 판넬을 상측으로 당겨 로킹을 분리 하고 하단에 연결되어 있는 콘넥터를 분리 (주의)기어판넬 탈거 후 스트리핀 2point 확인 할것 3-1. 센터 콘솔 어퍼커버 스트리핀 확인후 부지포 회손(찢어짐) 발생시 교환할것		⚠️ ALL - 스크래치에 주의하여 센터페시아 가니쉬를 탈거 ⚠️ 1. 기어봉 락 핀 분실에 주의 ⚠️ 3. 기어 판넬 탈거 후 스트리핀 2point 확인		<div style="display: flex; flex-wrap: wrap;"> <div style="width: 50%;"> <p>Photo 1</p>

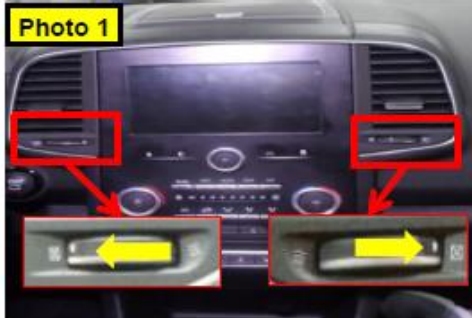
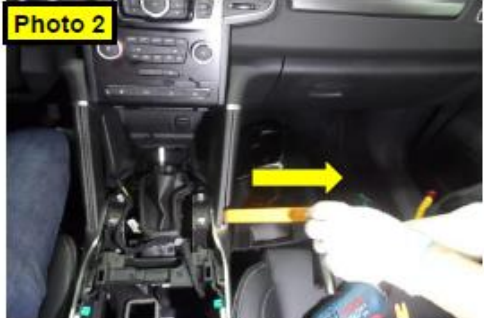
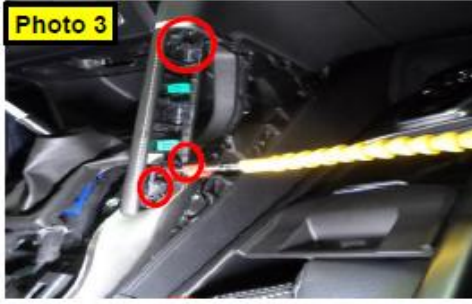
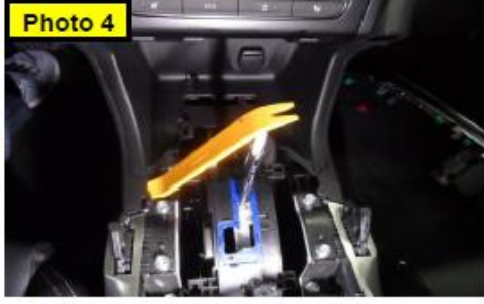
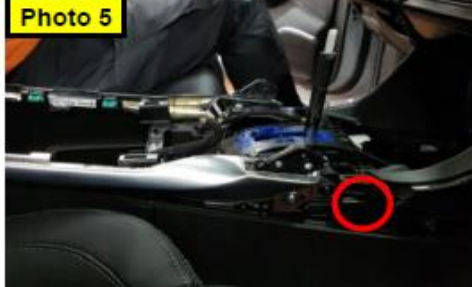
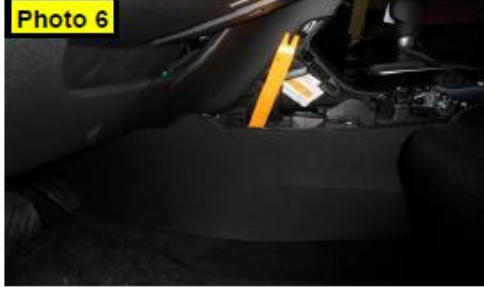
No	작업 분해	작업자	주요 단계	중점 관리
2	모듈 설치 준비작업 센터페시아 탈거 1. 센터트림 패널 송풍구 VENT 다이얼을 단힘으로 고정 2. 콘솔사이드바를 리무버를 사용하여 분리 (운전석/조수석 동일 방법으로 분리) 3. 트림 로워 판넬에 체결된 볼트를 탈거 (각 3point) (운전석/조수석 동일 방법으로 분리) 4. 사이드 데코를 리무버를 사용하여 분리 (운전석/조수석 동일 방법으로 분리) 5. 트림 로워 판넬에 체결된 볼트를 탈거 (운전석/조수석 동일 방법으로 분리) 6. 디플렉터 커버를 리무버를 사용하여 분리 (운전석/조수석 동일 방법으로 분리)		⚠ ALL.-스크러치에 주의하여 센터페시아 가니쉬를 탈거 ⚠ 1.센터트림 패널 공조 VENT 다이얼을 단힘으로 고정 ⚠ 2.스크러치에 주의하여 콘솔 사이드바를 탈거	
금지사항 및 이유 (발생가능한 문제점 또는 결함 작성)		이상처리방법		
		1. 이상 발생시는 작업 현장 관리자에게 보고 2. 지시 기다릴 것 3. 설비 이상시 이상 처리 3원칙을 준수 할 것. (정지한다, 보고한다, 기다린다)

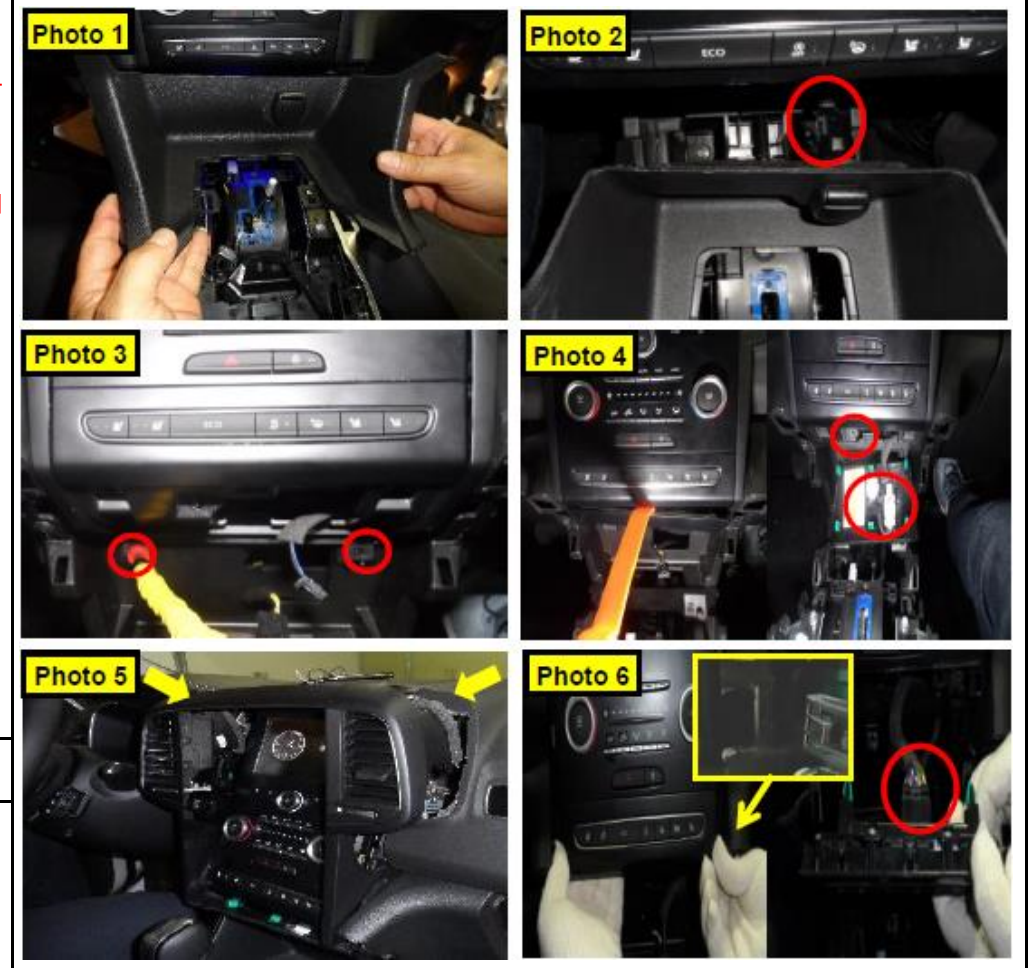
2 센터 프론트 패널 탈거 및 UNIT 분리 작업 1. 시가부 커버 좌우측을 손으로 잡고 당겨서 탈거 2. 시가잭 전원 콘넥터를 분리 3. 센터 트림 패널을 볼트를 탈거 (2point) 4. 리무버를 이용하여 트림커버를 탈거 후 콘넥터 분리 후 볼트 탈거 5. 센터 트림 패널을 손으로 분리 6. 페시아 인스트 패널의 좌/우측 로킹부를 눌러 손으로 당겨서 분리한 후 콘넥터를 분리 후 탈거		<div style="margin-bottom: 10px;">

1. 센터페시아 하단부 판넬 탈거 시 스크래치 조심할 것 (리무버) </div> <div style="margin-bottom: 10px;">

3. 센터 프론트 판넬 내부로 볼트가 떨어지지 않도록 주의한다. </div> <div style="margin-bottom: 10px;">

6. 인스트 판넬 탈거시 트림 손상 및 로킹부 부러짐 주의하여 작업. </div>		
---	--	--	---	--	--

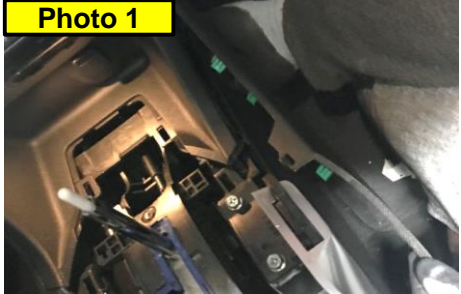
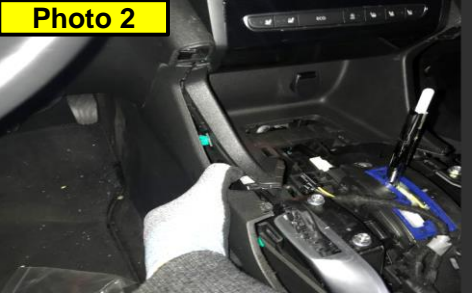
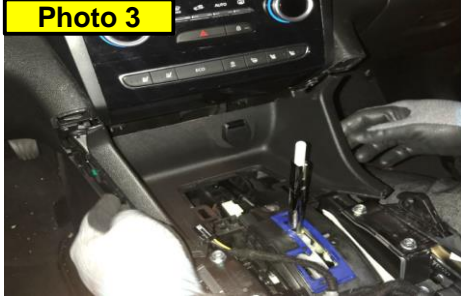
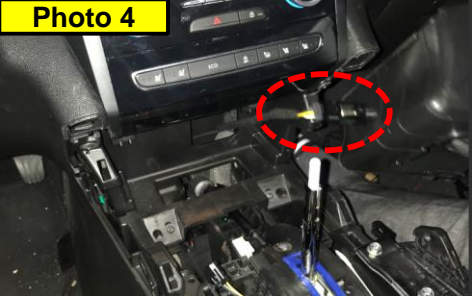
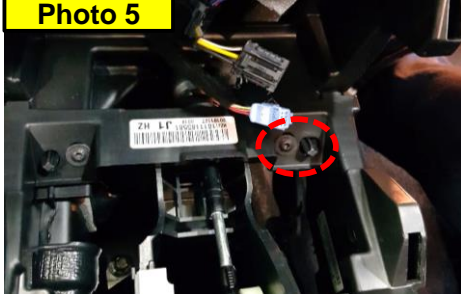
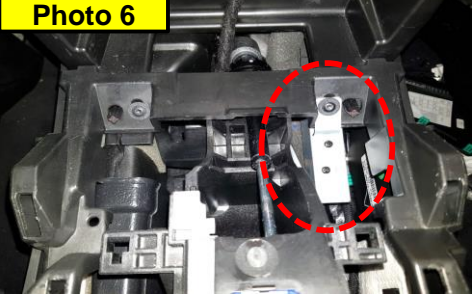
No	작업 분해	작업자	주요 단계	중점 관리
3	AUX SW BOX 설치 <div style="display: flex; flex-direction: column; gap: 10px;"> <div style="display: flex; align-items: center;"> <p>1. 사진과 같이 측면부 패널 2개를 탈거한다.</p> </div> <div style="display: flex; align-items: center;"> <p>2~4. 패널 제거 후, 시거 잭 아쎄이를 분리시킨다. - 후면부 커넥터 탈거 주의</p> </div> <div style="display: flex; align-items: center;"> <p>5. 순정 AUX 커넥터를 AUX SW BOX 에 연결 후 AUX SW BOX 에서 나오는 AUX 커넥터는 차량에 연결한다.</p> </div> <div style="display: flex; align-items: center;"> <p>6. 센터페시아 하단부 스크류 2개 중 우측 1개를 뒤 AUX SW BOX 를 그림과 같이 고정한다.</p> </div> </div>			⚠️ 1. 내장재 및 탈거품의 파손 및 스크래치에 유의 한다
금지사항 및 이유 (발생가능한 문제점 또는 결함 작성)		이상처리방법		
		1. 이상 발생시는 작업 현장 관리자에게 보고 2. 지시 기다릴 것 3. 설비 이상시 이상 처리 3원칙을 준수 할 것. (정지한다, 보고한다, 기다린다)

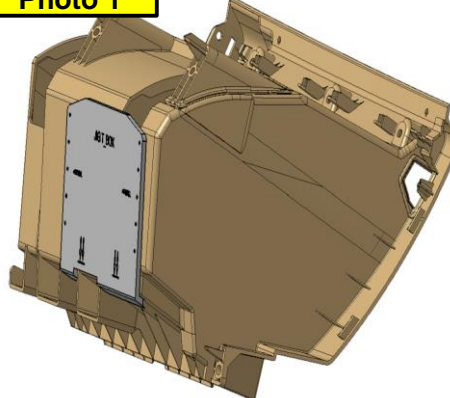
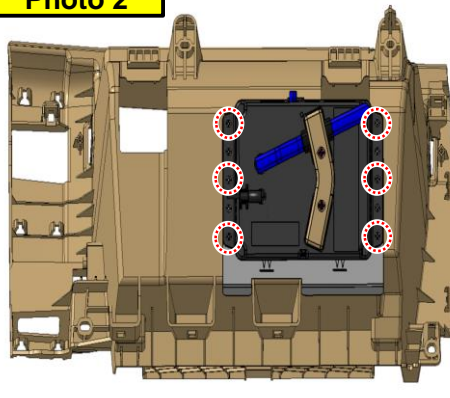
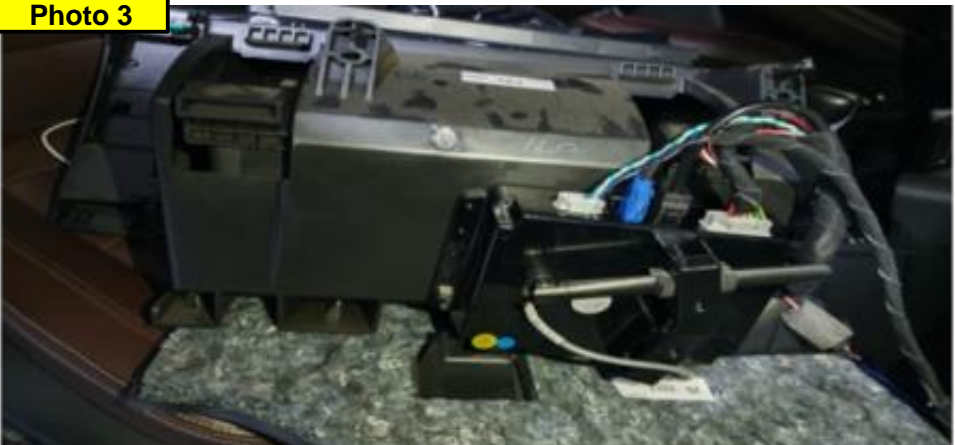
No	작업 분해	작업자	주요 단계	중점 관리
5	KT BOX 모듈 장착 1. 타공 지그를 이용하여 그림과 같이 표시한 6 곳의 홀을 뚫는다. 2~3. 글로브 박스 후면에 KT BOX 모듈을 볼트를 이용하여 고정 후 설치한다. (커넥터 부분이 상단에 위치)		⚠️ 1. 지그 사용사 방향 주의 할 것 ⚠️ 2. 홀 가공은 지그에 표시된 규격 드릴비트를 사용 한다. ⚠️ 3. KT BOX 모듈의 커넥터 연결부가 상부로 올라와야 할 것	
금지사항 및 이유 (발생가능한 문제점 또는 결함 작성)		이상처리방법		
		1. 이상 발생시는 작업 현장 관리자에게 보고 2. 지시 기다릴 것 3. 설비 이상시 이상 처리 3원칙을 준수 할 것. (정지한다, 보고한다, 기다린다)

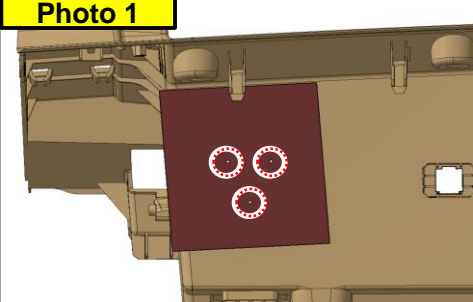
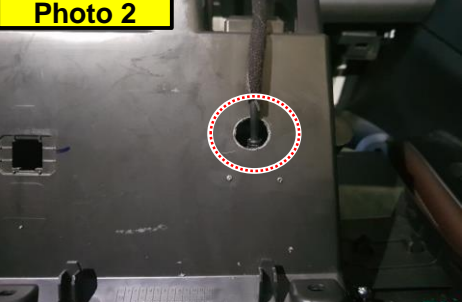
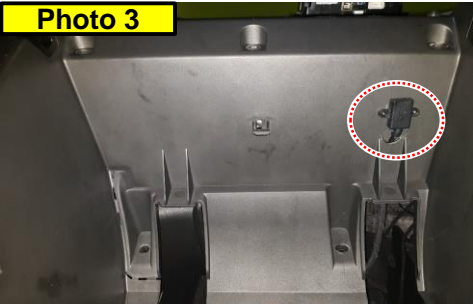
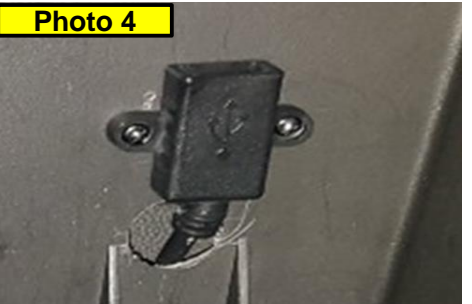
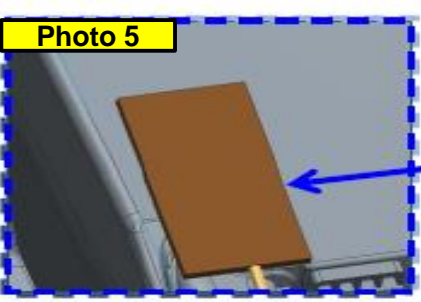
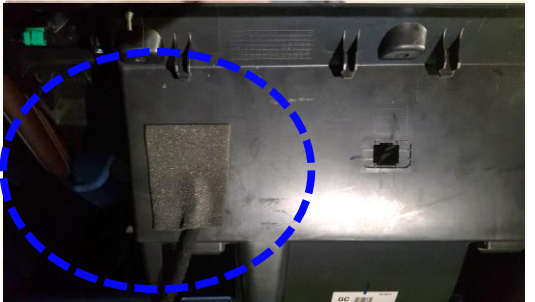
No	작업 분해	작업자	주요 단계	중점 관리
6	글로브 박스에 USB 포트 설치 1. 글로브박스를 기준으로 USB 고정위치 가이드 지그를 대고 홀 가공 위치를 3군데 편칭한다. 2. 2mm 드릴(2군데) 및 18mm 홀 커터로(1군데) 홀을 가공한다 3. 글로브 박스의 18mm 홀에 USB 케이블을 삽입한 후 커버 USB를 조립한다. (상/하측 로킹조립) 4. 그림과 같이 좌우 스크류로 USB 포트를 고정합니다. 5. 글로브 박스의 18mm 홀에 스폰지 패드를 부착하여 홀 마감 및 케이블을 고정한다.			<div style="color: red; font-weight: bold; margin-bottom: 10px;"> ⚠ 3. 홀 가공은 지그에 표시된 규격 드릴비트를 사용 한다. </div> <div style="color: red; font-weight: bold;"> ⚠ 5. USB 포트가 견고하게 장착됐는지 확인 한다. </div>
금지사항 및 이유 (발생가능한 문제점 또는 결함 작성)		이상처리방법		
		1. 이상 발생시는 작업 현장 관리자에게 보고 2. 지시 기다릴 것 3. 설비 이상시 이상 처리 3원칙을 준수 할 것. (정지한다, 보고한다, 기다린다)

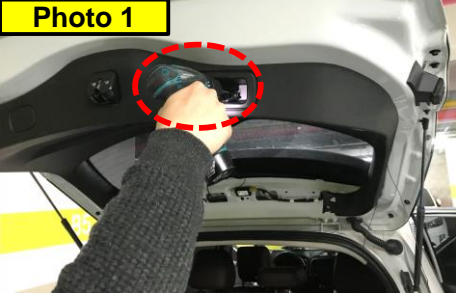
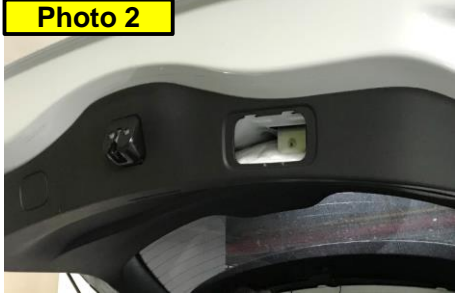
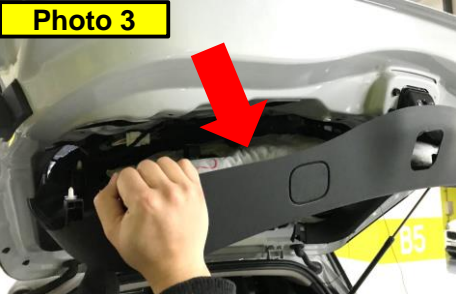
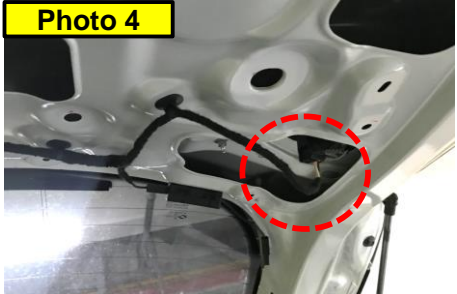
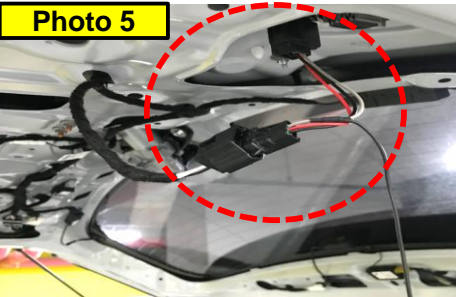
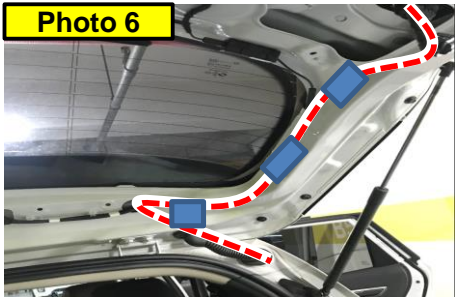
No	작업 분해	작업자	주요 단계	중점 관리
7	리어 카메라 커넥터 설치 1. 트렁크를 오픈 후 손잡이 스크류 커버를 리무버를 사용하여 분리, 볼트를 탈거 후 손잡이 커버를 탈거한다. 2~3. 리무버를 사용하여 트렁크 커버를 분리한다. 4. 기존에 연결된 후방카메라 커넥터를 분리한다. 5. 기존 후방 카메라 커넥터를 젠더에 연결한 후 커넥터를 트렁크에 연결한다. 6. 케이블을 그림과 같이 배선 정리할 수 있도록 고정용 테이핑을 하면서 차량 내부로 삽입한다. - 고정용 테이핑은 3~4 부분을 분할하여 부착		⚠️ ※ 트렁크 작업 시 커버 핀 파손이 발생 경우 교체한다. ⚠️ 1. 배선 정리 시 고정용 테이프 부착 (3~4 부분)	
금지사항 및 이유 (발생가능한 문제점 또는 결함 작성)		이상처리방법		
		1. 이상 발생시는 작업 현장 관리자에게 보고 2. 지시 기다릴 것 3. 설비 이상시 이상 처리 3원칙을 준수 할 것. (정지한다, 보고한다, 기다린다)

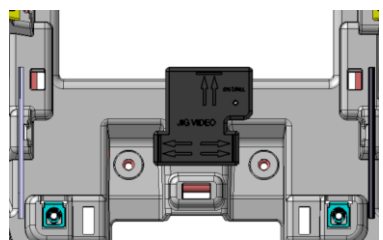
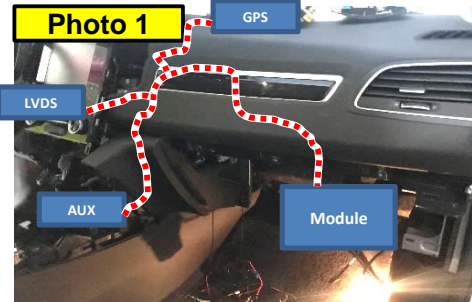
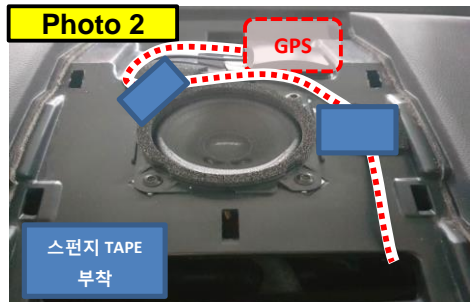
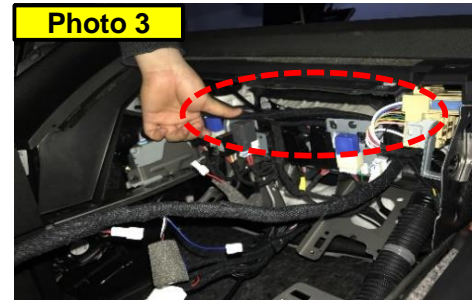
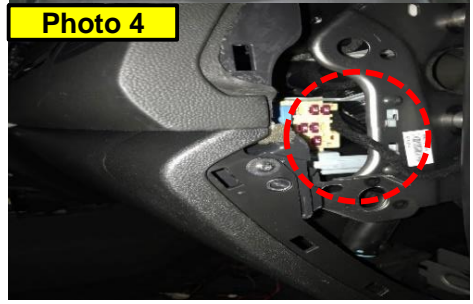
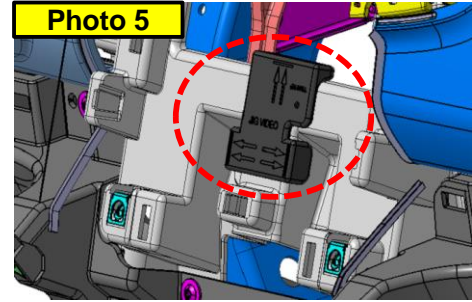
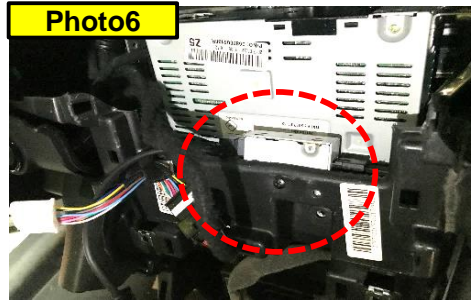
No	작업 분해	작업자	주요 단계	중점 관리
9	메인 케이블 와이어링 및 LVDS AUX BOX 설치 1. 전부 분해를 마친 상태에서 그림과 같은 구조로 메인 케이블 배선을 정리한다. 2. GPS 는 그림과 같이 센터스피커 상단부에 부착한다. - GPS ANT 바닥에 Plate 부착한다., 3. 글러브 박스 안쪽에 있는 케이블은 케이블 타이로 타배선과 함께 고정하도록 한다. 4. 사이드 커버 방향으로 후방카네라 커넥터를 빼서 배선 정리한다. 5. 기존 디스플레이 위치에 지그를 이용하여 구멍을 뚫어준다. 6. LVDS AUX BOX를 볼트를 이용하여 고정한다.		1. 배선 정리 시 케이블 타이 고정 2. 홀 가공은 지그에 표시된 규격 드릴비트를 사용 한다.

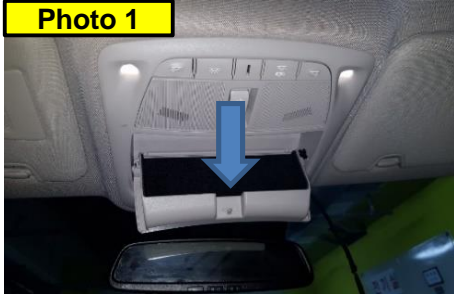
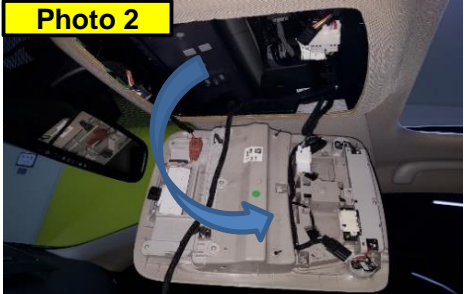
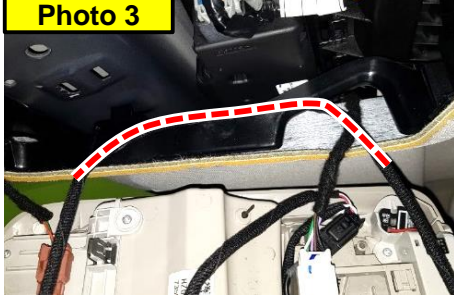
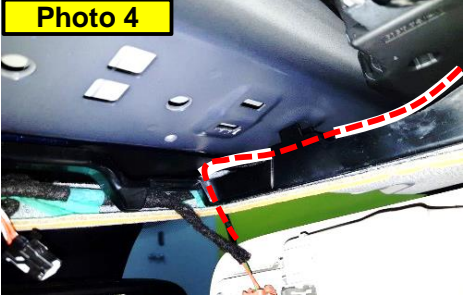
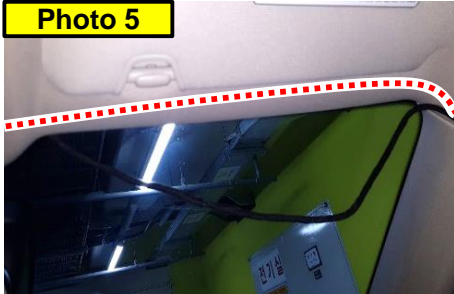
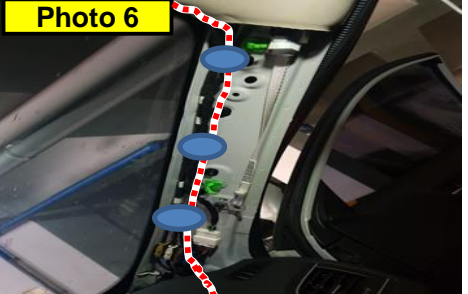
No	작업 분해	작업자	주요 단계	중점 관리	도해 또는 기타 규칙
10	MIC 와이어링 작업 1. MIC 순정 마이크 공용 사용 2. 상단부 실내 램프를 탈거한다. 3. 순정 MIC 커넥터를 분리하고, Y자 타입 케이블을 연결하여 그림과 같이 정리한다. 4. 와이어가 외부로 나올 수 있도록 틈사이로 넣어서 노출시킨다. 5. 그림과 같이 케이블을 정리한다. 6. 조수석 "A" 필러를 탈 거 하여 그림과 같이 설치 후 표시한 부분에 면 테이프를 사용 하여 배선을 고정 한다.		⚠️ 1. 케이블 정리 시 타 케이블과 간섭이 발생하지 않도록 주의 ⚠️ 2. A필러 탈/장착 시 내장재 손상 및 이물 유입에 주의 한다 ⚠️ 3. A 필러 탈 거 시 손상된 키가 있으면 신품으로 교환 한다.		<div style="display: flex; flex-wrap: wrap;"> <div style="width: 50%;"> <p>Photo 1</p>

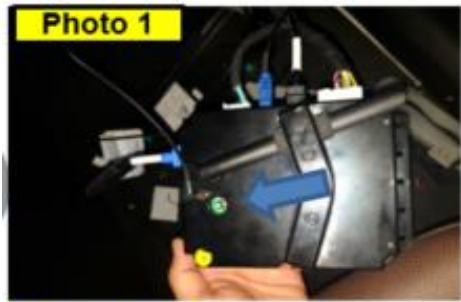
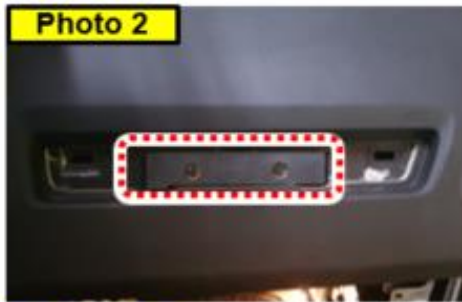
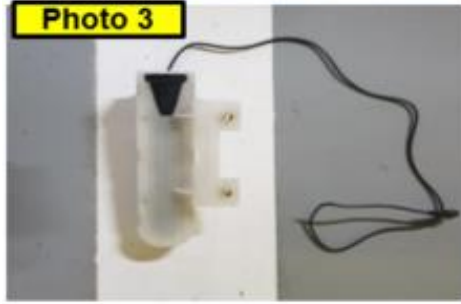
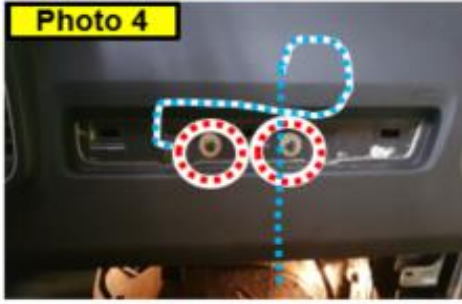
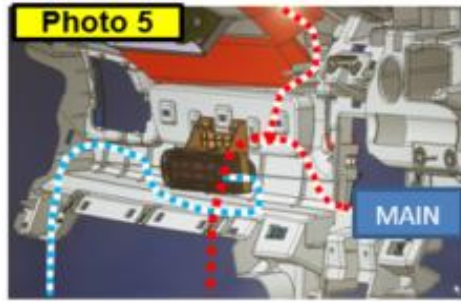
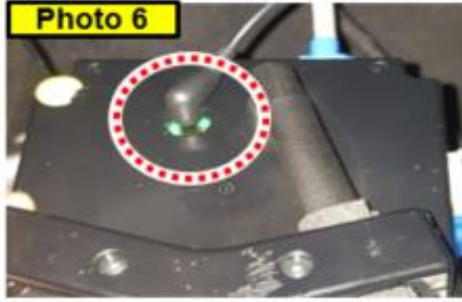
No	작업 분해	작업자	주요 단계	중점 관리
11	외장안테나 설치 및 배선 작업 1. KT BOX 모듈의 외장 LTE 안테나 단자 확인 2. 조수석 가니쉬 패널을 리무버로 탈 거 한다. 전용 지그를 사용하여 홀 가공 위치를 표시 한다 3. LTE 외장 안테나를 준비 한다. 4. 홀 가공한 부분에 외장형 LTE 안테나를 장착하여 그림과 같이 와셔와 볼트를 사용하여 고정을 한다. 5. 장착 후면은 사진과 같으며, 배선은 그림과 같이 오른쪽으로 위치하여 카핏 모듈 후면으로 배선을 정리 후 배선의 유격이 없도록 케이블 타이로 고정을 한다. 6. KT BOX LTE 외장안테나 커넥터를 체결한다.		⚠️ 1. LVDS 케이블/ 전원 케이블과 간섭이 없어야 하므로 최대한 메인케이블과 멀리 설치 한다. - 메인 케이블 조수석 에어백 기준으로 왼쪽라인 설치 - 외장형 LTE 안테나 케이블 조수석 에어백 기준 오른쪽으로 라인 설치 ⚠️ 2. 홀 가공은 지그에 표시된 규격 드릴비트를 사용 한다.	
	금지사항 및 이유 (발생가능한 문제점 또는 결함 작성)		이상처리방법	
			1. 이상 발생시는 작업 현장 관리자에게 보고 2. 지시 기다릴 것 3. 설비 이상시 이상 처리 3원칙을 준수 할 것. (정지한다, 보고한다, 기다린다)

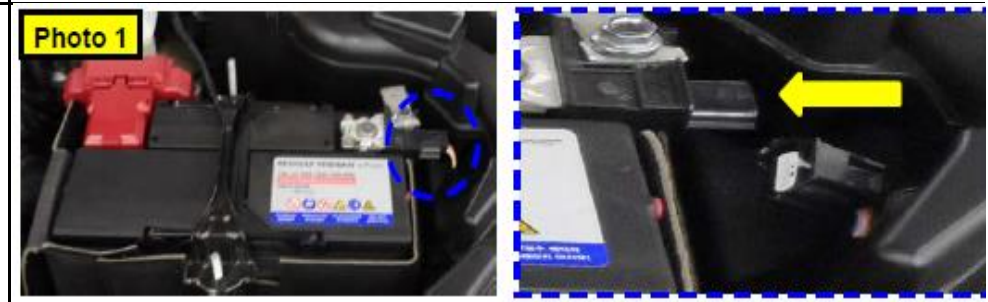
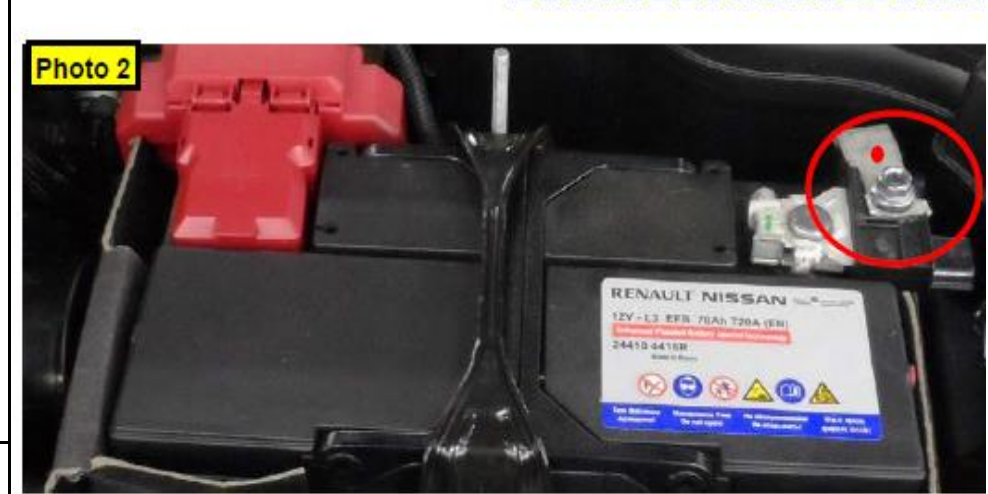
No	작업 분해	작업자	주요 단계	중점 관리
12	배터리 단자 탈거 1. 배터리 보호커버 제거 후 (-)단자부 콘넥터를 체결 2. 차량 배터리 (-)단자를 체결 후 토크렌치(Spec:12Nm) 이용하여 볼트를 체결한다. 2-1. 단자 유격 확인 후 붉은색 마킹한다 (※)마킹 완료 후 체크시트 점검사항 사전 점검 실시		⚠️ 1. (-)단자부 콘넥터 체결시 "딸깍" 소리가 날때까지 체결한다. ⚠️ 2. 13mm 토크렌치로 (-)단자를 체결 12N.m

검사항목		OK	NG	조치(NG일경우)	
배터리 조립	배터리 단자부 커넥터를 체결 할것				
	배터리 단자 토크렌치(8Nm) 이용하여 고정 후 케이블 유격이 있는지 손으로 흔들어서 확인할 것				
	배터리 단자부 및 콘택터 체결 문제 없음을 붉은색 마킹 표시를 확인				
외관 검사	결품 확인				
	각종 케이블 매립 확인 (장착 위치 밖으로 빠져나오지 않을 것)				
	내비게이션 주변 마감재 체결 확인				
	NAVi BOX (내비게이션)	시동 시 화면 정상 출력 확인			
		LTE 연결 확인 (네트워크 정상)			
		GPS 수신 확인			
		팟캐스트, 지니뮤직 사운드 확인			
		MIC 동작 확인 (음성 인식 확인)			
		AUX 작동 확인			
		후방카메라 모드 확인 (Reverse)			
콘솔	USB 장착/작동 확인				
클러브 박스	사용자 매뉴얼이 클러브 박스에 있는지 확인				
	클러브 박스 Open시 클러브 박스등 켜짐 확인 → 비정상시 클러브박스등 커넥터 체결 확인				
트렁크	트렁크등 기능 확인 → 비정상시 클러브박스등 커넥터 체결 확인				
차량검사 2차불량 점검	공조 컨트롤러	공조 컨트롤러 스위치 동작 상태 확인 (통풍시트, ECO)			
		공조 컨트롤러 스위치 동작 상태에서 센터 트립 VENT 다이얼 동작 확인			
	램미언트라이트	램미언트 라이트 동작 상태 확인			
	Rear Camera 케이블	트렁크 커버의 조립상태 확인			
		트렁크 내 REAR CAMERA 케이블의 배선 노출 부위 확인			
		트렁크 오프닝 컨트롤 커넥터 연결확인			
		트렁크 손잡이 마감 확인			
		헤드라이닝 마감 확인			
		조수석 뒷자리 조립 확인			
		조수석 C 필러 마감 및 트렁크 웨더스트립 마감 확인 (오조립 및 배선간섭 없을 것)			
		조수석 웨더스트립 마감상태 확인 (오조립 및 배선간섭 없을 것)
