## - X62 Front Camera

| FOS NO. : AXS - 전장반 - 032 | | |

# FOS

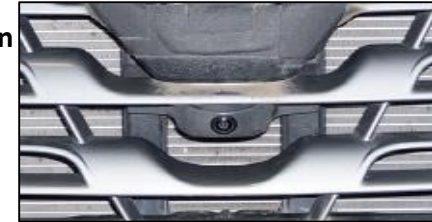
Front cam position

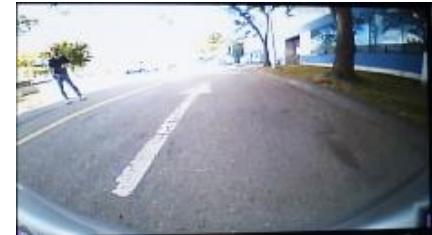
AVN 출력 영상

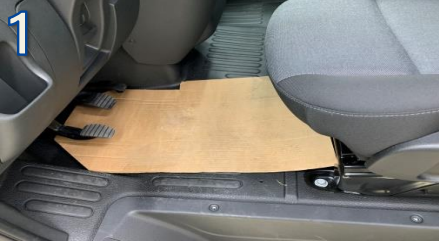
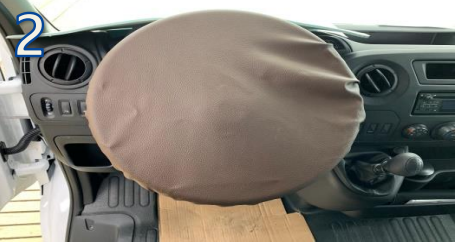
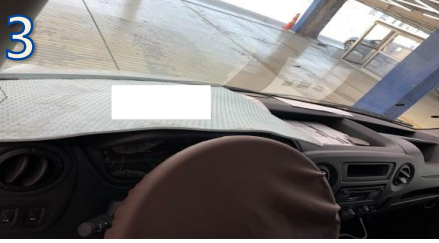
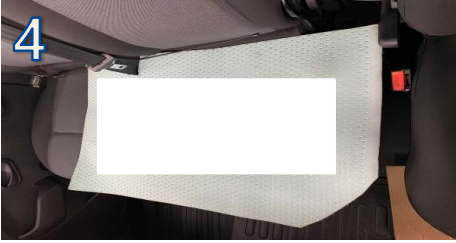
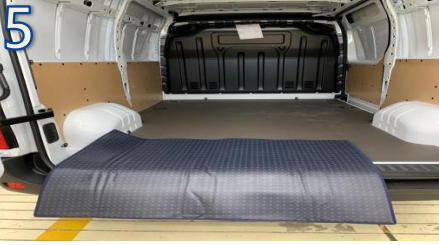
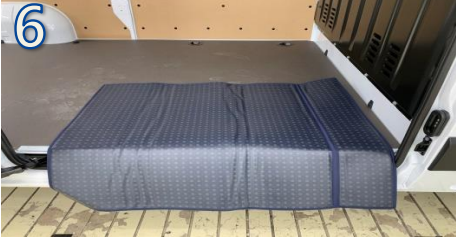
| No | 작업 분해 | 작업자 | 주요단계 | 급소(급소의 이유) | 도해 또는 기타 규칙 |
|---|---|---|---|---|---|
| 1 | 발판 보호 커버를 장착 한다. | B | 발판 보호 커버 장착 | 오염 방지 | |
| 2 | 핸들 보호 커버를 장착 한다 | B | 핸들 보호 커버 장착 | 오염 및 기즈 방지 | |
| 3 | 대쉬보드 보호 커버를 장착 한다 | B | 대쉬 보드 커버 장착 | 보염 및 기즈 방지 | |
| 4 | 시트 보호 커버를 장착 한다. | B | 시트 보호 커버 장착 | 오염 및 기즈 방지 | |
| 5 | 후방 보호 커버를 장착 한다. | B | 후방 보호 커버 장착 | 오염 및 기즈 방지 | |
| 6 | 측면 보호 커버를 장착 한다. | B | 측면 보호 커버 장착 | 오염 및 기즈 방지 | |

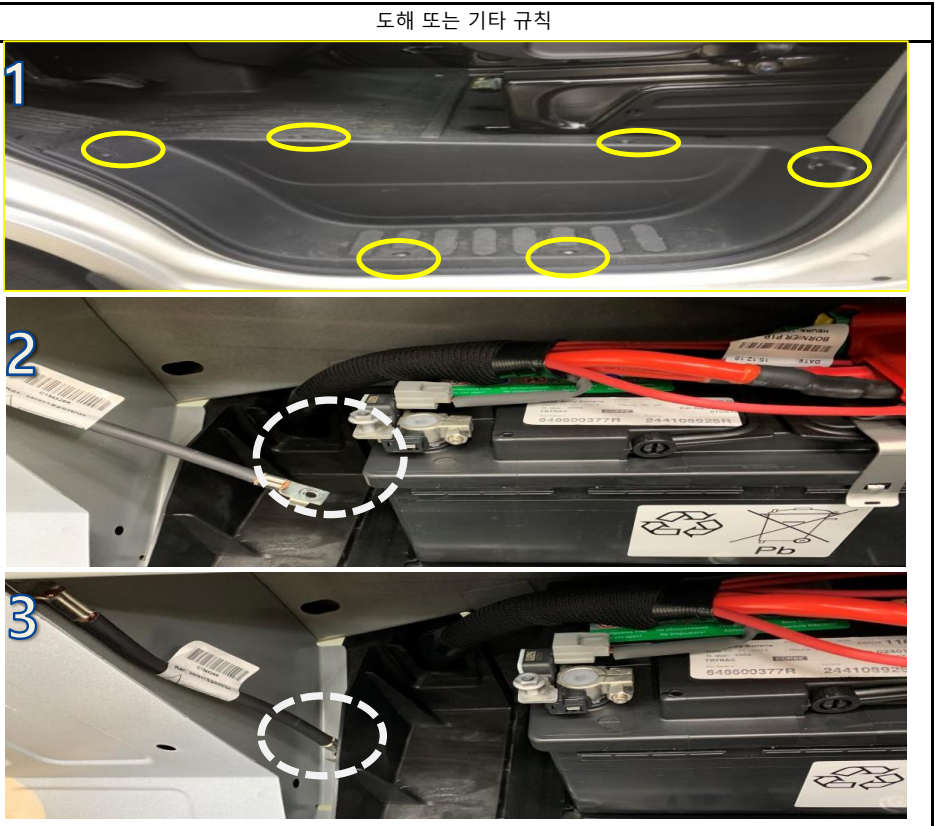
| No | 작업 분해 | 작업자 | 주요단계 | 급소(급소의 이유) |
|---|--|--|---|---|
| 1 | 운전석 발판 아래쪽 볼트 (T30)을 분리 한다.(6point) | A | 발판 탈거 | 볼트 탈거 시 분실에 주의 한다 |
| 2 | 차량 배터리 -단자를 토크렌치 (8Nm)을 사용하여 볼트를 탈거 분리 한다. | A | 배터리 단자 탈거 | |
| 3 | 탈거한 배터리 -케이블을 그림과 같이 왼쪽 측면에 거치 하도록 한다. | A | 배터리 단자 거치 | |

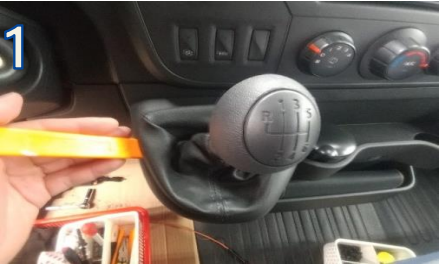
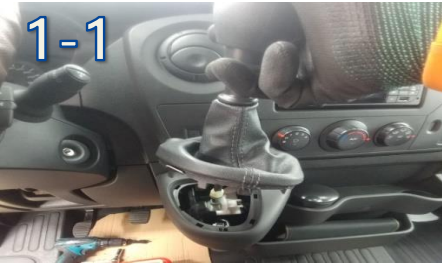
| No | 작업 분해 | 작업자 | 주요단계 | 급소(급소의 이유) | 도해 또는 기타 규칙 | |
|---|--|--|---|---|---|---|
| 1 | 화살표 방향으로 돌려 기어 샤프트 커버를 하측으로 내린 후, 노브에 고정된 샤프트 커버를 탈거 한다. | A | 샤프트 커버 탈거 | | | |

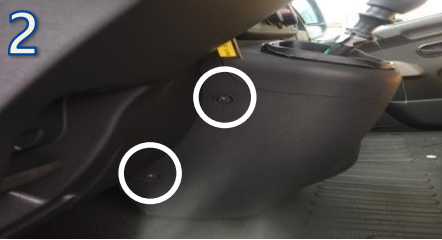
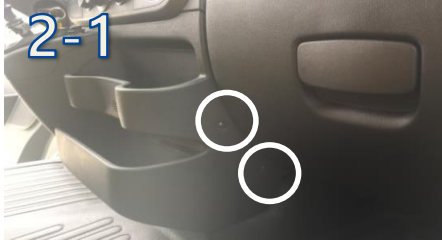
| No | 작업 분해 | 작업자 | 주요단계 | 급소(급소의 이유) | 도해 또는 기타 규칙 | |
|---|--|--|---|---|---|---|
| 2 | 센터페시아 콘솔 트레이 고정 볼트를 탈거 한다. (좌/우 각 2point) | A | 콘솔 트레이 고정 볼트 탈거 | 볼트 탈거 시 볼트가 내부로 떨어지지 않도록 유의 한다. | | |

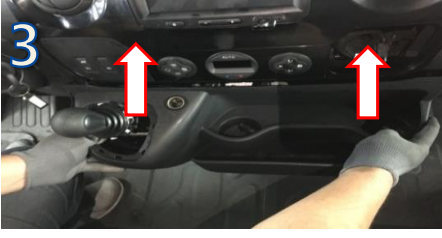
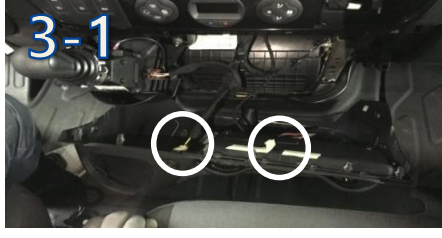
| No | 작업 분해 | 작업자 | 주요단계 | 급소(급소의 이유) | 도해 또는 기타 규칙 | |
|---|--|--|---|---|---|---|
| 3 | 하단부 센터 콘솔 트레이를 양손으로 잡고, 위로 올린 후 앞으로 당겨서 탈거 하며, 커넥터 (2point) 분리 한다. | A | 커넥터 분리 | 콘솔 트레이 탈거 시 커넥터에 유의 한다. | | |

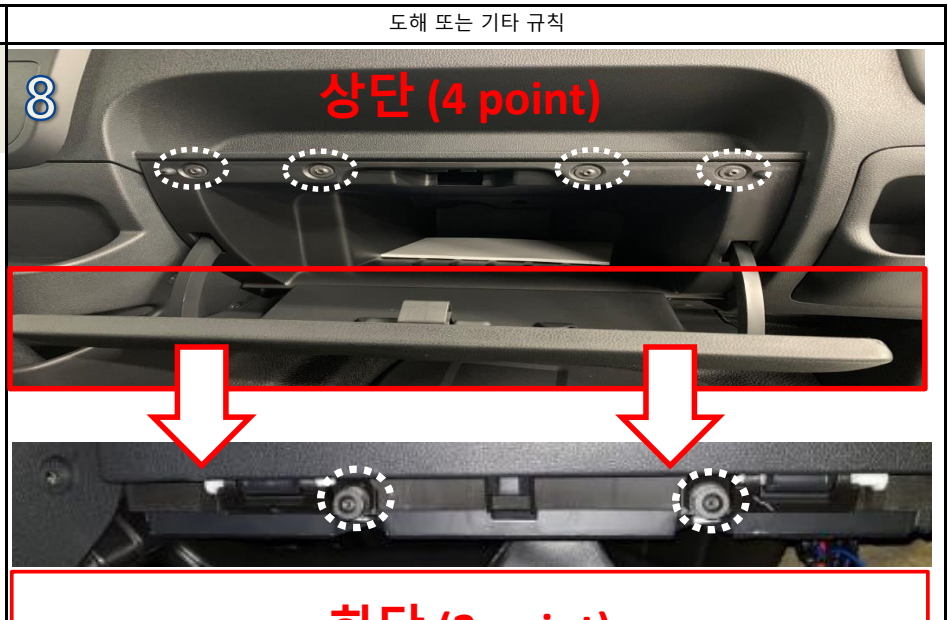
| No | 작업 분해 | 작업자 | 주요단계 | 급소(급소의 이유) | 도해 또는 기타 규칙 |
|---|--|---|---|---|---|
| 8 | 상단/하단의 스크류 (T20)를 제거 하여 몸쪽으로 당겨 콘솔 박스를 탈거 한다.<br>(상단 4point / 하단 2point) | A | 콘솔박스 탈거 | 내장재의 기즈에 유의 한다. | |

| 상단 (4 point) |
| 하단 (2 point) |

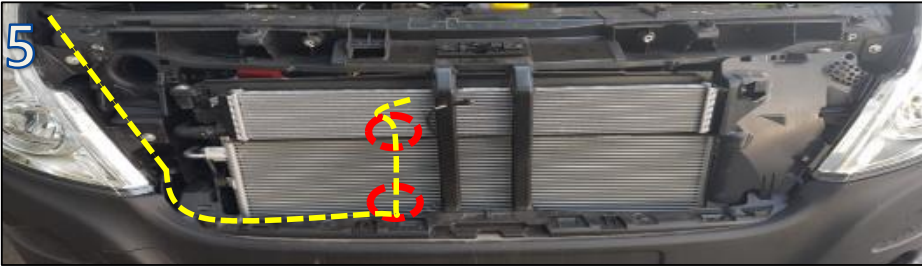
| No | 작업 분해 | 작업자 | 주요단계 | 급소(급소의 이유) | 도해 또는 기타 규칙 |
|---|--|---|---|---|--|
| 5 | 케이블을 그림과 같이 하단쪽으로 내려가 왼쪽 헤드 라이트쪽으로 케이블 타이를 사용하여 고정하며, 정리 한다. | B | 케이블 전개 | 케이블 타이가 보이지 않도록 작업 한다. | |

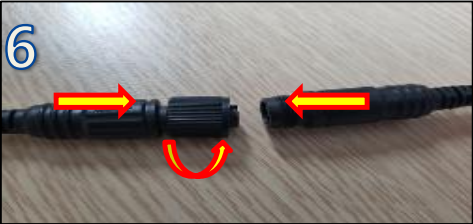
| No | 작업 분해 | 작업자 | 주요단계 | 급소(급소의 이유) | 도해 또는 기타 규칙 |
|---|--|---|---|---|--|
| 6 | 카메라 케이블과 연장케이블을 체결 한다. | B | 케이블 체결 | 체결시 너트를 완전히 돌려 완전 체결 할수 있도록 한다. | |

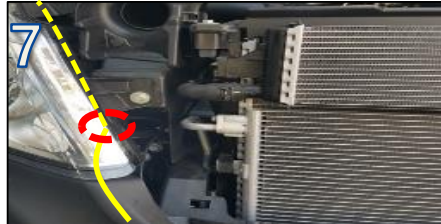
| No | 작업 분해 | 작업자 | 주요단계 | 급소(급소의 이유) | 도해 또는 기타 규칙 |
|---|--|---|---|---|--|
| 7 | 헤드라이트 옆 케이블 고정 클램프를 부착 한 뒤, 케이블을 고정 클램프에 체결 한다. | B | 케이블 고정 | 고정 클램프 부착 전 부착면을 닦아준다. | |

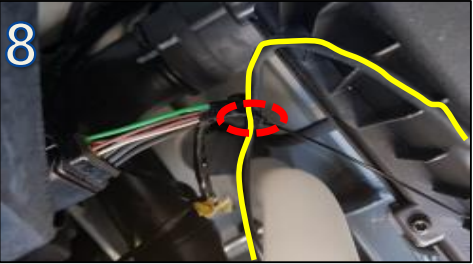
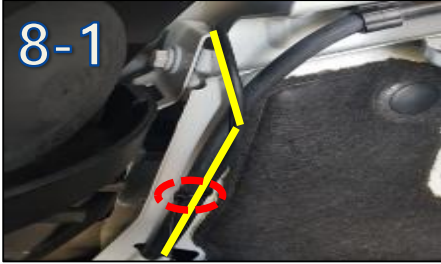
| No | 작업 분해 | 작업자 | 주요단계 | 급소(급소의 이유) | 도해 또는 기타 규칙 |
|---|--|---|---|---|--|
| 8 | 케이블을 전조등 케이블과 워셔액 호스에 케이블 타이를 사용하여, 고정 시킨다. | B | 케이블 고정 | 케이블 타이 커팅시 잔여물이 차내에 남지 않도록 한다. | <br> |

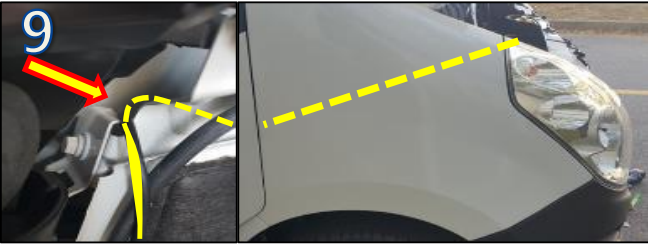
| No | 작업 분해 | 작업자 | 주요단계 | 급소(급소의 이유) | 도해 또는 기타 규칙 | | |
|--|--|--|---|---|---|---|--|
| 9 | 연장 케이블을 배선 삽입용 철선을 이용하여 조수석 웬다 측으로 삽입 하여, 조수석 도어 부분까지 내부로 연결 한다. | B | 연장 케이블 전개 | 케이블 전개 시 차량의 외부손상 및 케이블 단선에 주의 한다 | | | |

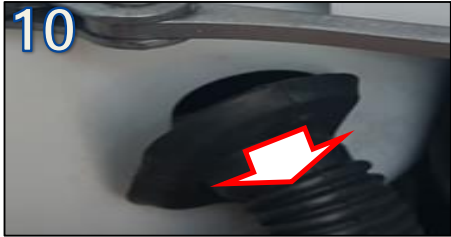
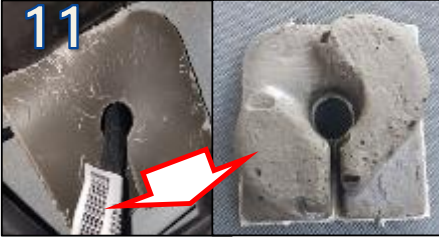
| No | 작업 분해 | 작업자 | 주요단계 | 급소(급소의 이유) | 도해 또는 기타 규칙 | | |
|--|--|--|---|---|---|---|--|
| 10 | 조수석 차체와 도어 사이의 고무관을 차체 측만 탈거 한다. | B | 고무관 탈거 | | | | |
| 11 | 콘솔 박스 하단 도어측 홀을 덮고 있는 실리콘 패드를 당겨 탈거 한다. | B | 실리콘 패드 탈거 | | | | |

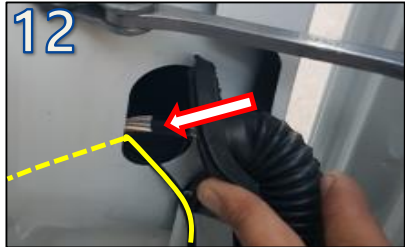
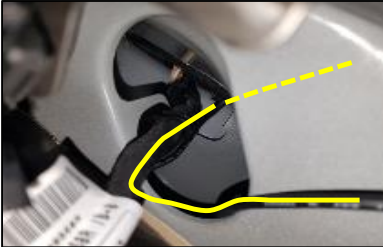
| No | 작업 분해 | 작업자 | 주요단계 | 급소(급소의 이유) | 도해 또는 기타 규칙 | | |
|--|--|--|---|---|---|---|--|
| 12 | 고무관을 탈거한 홀에 카메라의 배선을 삽입하여 실리콘 패드를 탈거한 안쪽 홀로 나올 수 있도록 한다. | B | 카메라 배선 전개 | 케이블 단선에 주의 한다. | | | |

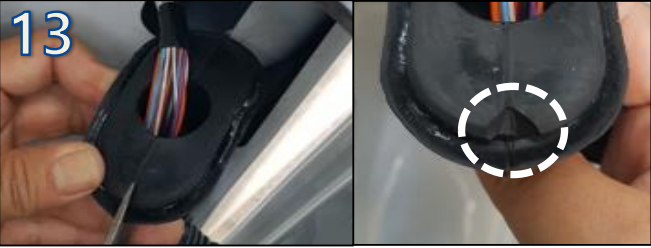
| No | 작업 분해 | 작업자 | 주요단계 | 급소(급소의 이유) | 도해 또는 기타 규칙 |
|---|--|---|---|---|---|
| 13 | 고무 주름관 하단을 니퍼를 사용하여 케이블 두께만큼 "V" 자 모양으로 컷팅 한다. | B | 고무 주름관 재단 | 과도한 컷팅이 되지 않도록 좌우 약 7mm 정도 재단 한다 | |

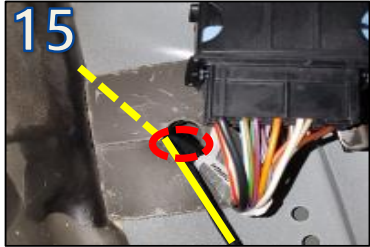
| No | 작업 분해 | 작업자 | 주요단계 | 급소(급소의 이유) | 도해 또는 기타 규칙 |
|---|--|---|---|---|---|
| 14 | 고무 주름관을 차체와 체결하고 "V"자 컷팅 부위로 카메라 케이블이 지나갈 수 있도록 조립 한 뒤, 방수 처리를 위해 실리콘으로 작업 한다. | B | 주름관 체결 및 실리콘 작업 | 고무관 및 단선 피복의 파손에 주의 한다. | |
| 15 | 안쪽 실리콘 패드를 차체와 조립하되, 중간 홀로 배선이 지나갈 수 있도록 한다. | B | 배선 전개 | 실리콘 패드 방향에 유의 한다 | |
| 16 | 조수석 전조등 옆 커버와 그릴을 조립하고, 볼트(4point) 체결하여 마무리 한다. | B | 전조등 커버 및 그릴 조립 | 그릴 조립시 차량 외부및 장착 카메라의 파손에 주의 한다 | |

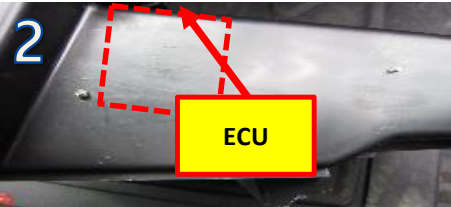
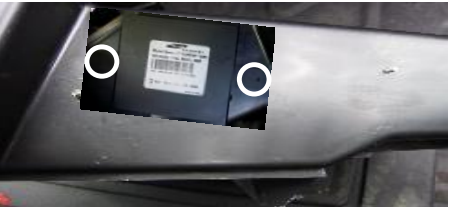
| No | 작업 분해 | 작업자 | 주요단계 | 급소(급소의 이유) | 도해 또는 기타 규칙 | |
|---|---|--|---|---|---|--|
| 2 | 콘솔 박스 운전석 측면에 기준점에 맞게 3mm타공 후 볼트와 너트를 이용하여 Front Camera ECU를 조립한다 | B | ECU 조립 | 기준점에 맞게 안착 | | |

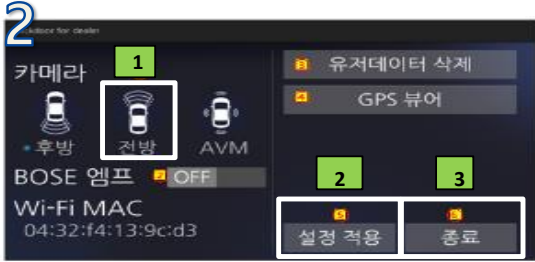
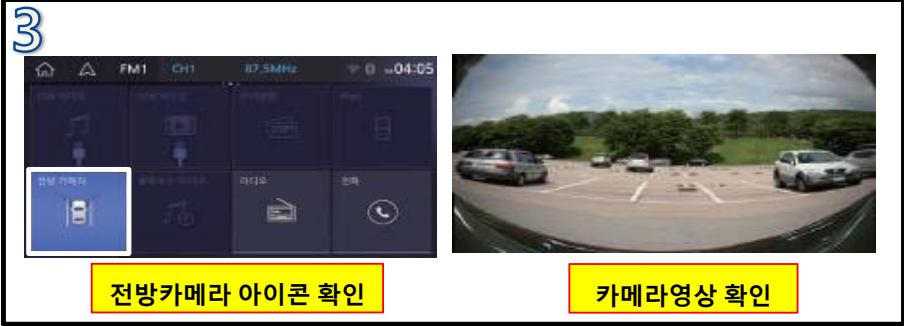
| No | 작업 분해 | 작업자 | 주요단계 | 급소(급소의 이유) |
|---|---|---|---|---|
| 1 | Backdoor.key 파일이 들어 있는 USB를 AVN의 USB 단자에 꽂고 부팅을 시킨다. | A | USB 부팅 | USB의 분실 및 외부유출에 주의 한다. |
| 2 | 사진과 같이 "Backdoor for deaker" 화면이 나타나면 아래와 같은 순서로 설정 한다.<br>1) "1"번 전방을 선택 한다.<br>2) "2"번 설정적용 버튼을 눌러 설정을 완료 한다.<br>3) "3"번 종료 버튼을 눌러 설정을 종료 한다. | A | 프로그램 설정 | 설정 완료 후 재부팅이 되는지 확인 한다. |
| 3 | 전방 카메라의 동작 상태를 확인 한다.<br>1) "전방 카메라" 아이콘이 생성 및 영상이 출력 되는 지를 확인 한다. | A | 전방 카메라 동작 확인 | 전방 카메라 아이콘 확인. |

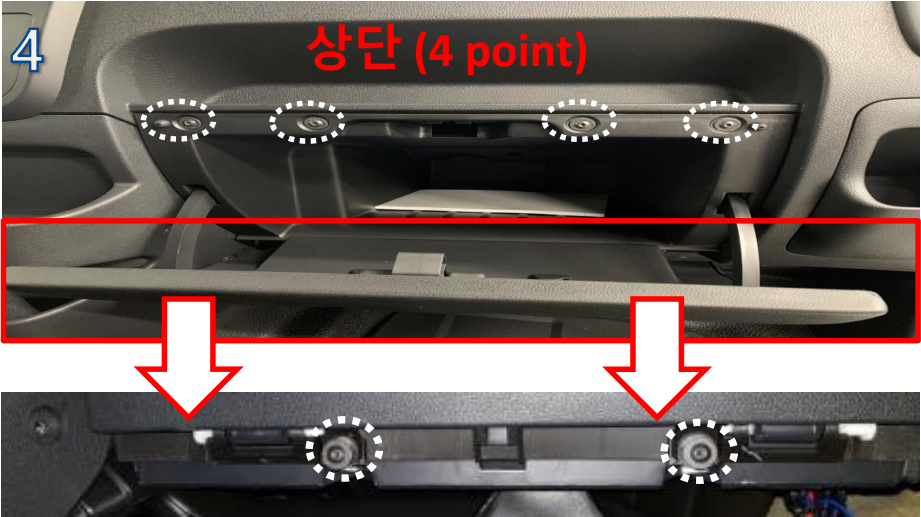
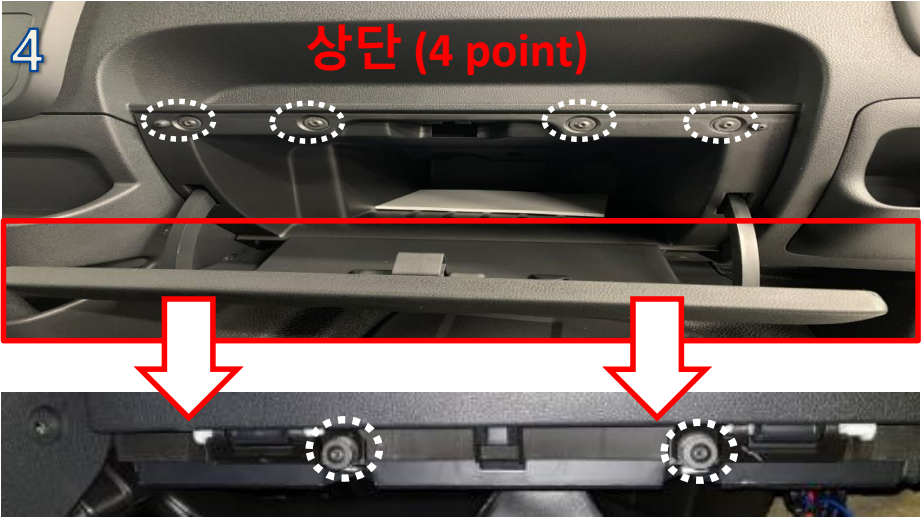
| No | 작업 분해 | 작업자 | 주요단계 | 급소(급소의 이유) | 도해 또는 기타 규칙 |
|---|--|--|---|---|--|
| 4 | 콘솔 박스를 밀어 넣고 상단 (4point) 하단(2point) 스크류를 체결 하여 조립 한다.<br>(상단 4point / 하단 2point) | A | 콘솔박스 조립 | 내장재의 기즈에 유의 한다. | |

**상단 (4 point)**

**하단 (2 point)**

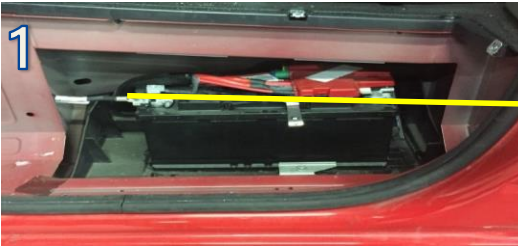
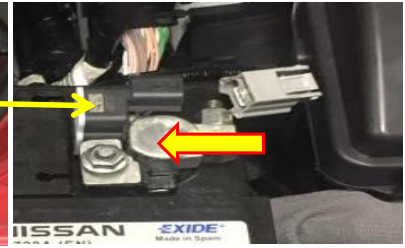
| No | 작업 분해 | 작업자 | 주요단계 | 급소(급소의 이유) | 도해 또는 기타 규칙 |
|---|---|---|---|---|---|
| 1 | 배터리 -단자 부 전류 센터 커넥터를 체결 한다 | A | 배터리 단자 체결 | | |

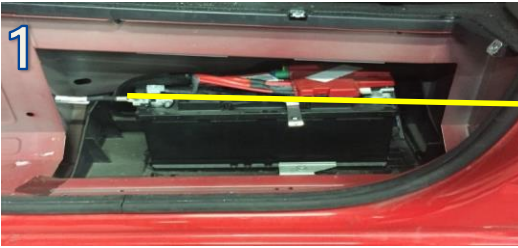
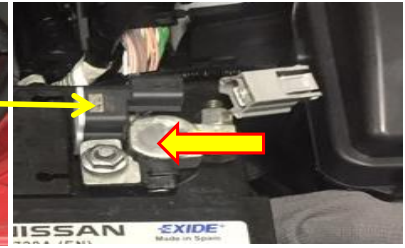
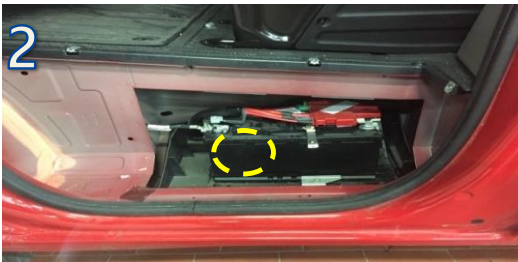
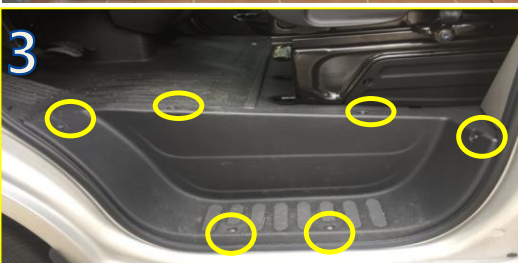
| No | 작업 분해 | 작업자 | 주요단계 | 급소(급소의 이유) | 도해 또는 기타 규칙 |
|---|---|---|---|---|---|
| 2 | 차량 배터리 - 단자를 체결 후 토크렌치 (8Nm)을 이용하여 볼트를 체결 한다. | A | 보르 체결 | | |
| 3 | (-)단자의 유격을 확인 후 녹색 마커로 (-)단자에 마킹을 한다. | A | 녹색 마커 마킹 | | |
| 4 | 운전석 발판 아래쪽 볼트(T30)을 조립한다. (6point) | A | 볼트 체결 | | |
