1. 제품 소개
2. 제품 및 AS부품의 품번 및 번호
3. 장착 LAYOUT
4. 필요 공구 및 소모품
5. FOP
 - 5-1 차량 보호 커버 설치
 - 5-2 차량 배터리 - 극 탈거
 - 5-3 센터 프론트 패널트림 (1), (2), (3)
 - 5-4 글러브 박스 탈거 및 GPS 설치
 - 5-5 USB 포트 설치
 - 5-6 메인 케이블 연결 및 전개
 - 5-7 글로브박스 조립 및 스피커 설치
 - 5-8 Smart NAVI 조립 (1), (2)
 - 5-9 센터 프론트 패널트림 조립 (1), (2)
 - 5-10 배터리 장착
6. Check Sheet (별도 첨부)

LJL Multi Box

차종:XM3 부서:AXS 공정:전장반
FOS Name. : AXS - 전장반 - L/L NQ7/8

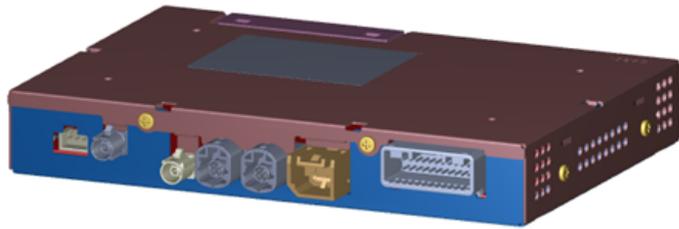
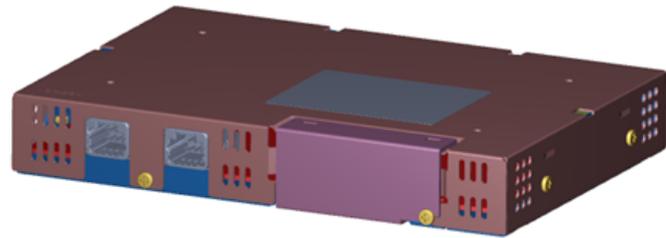
- Cortex-A7 Quad core(1.2G Hz) CPU
- OS Android 4.4.2 Kikat Version
- eMMC 16G
- USB : Update Only
- SK AI 음성인식 NUGU 지원 T-Map
- Wi-Fi 를 이용한 실시간 교통정보 반영 (Hot Spot연결시)
- Cloud App 적용 (날씨, 뉴스, 멜론 등등)
- RSM M-CAN, Extend-CAN
- A-IVI Platform LVDS Interface
- 1CH Ez Parking System
- A-IVI 7" 제품을 활용한 7", 9.3" Display 대응 설계
- AVM Interface 설계 (LVDS, UART)

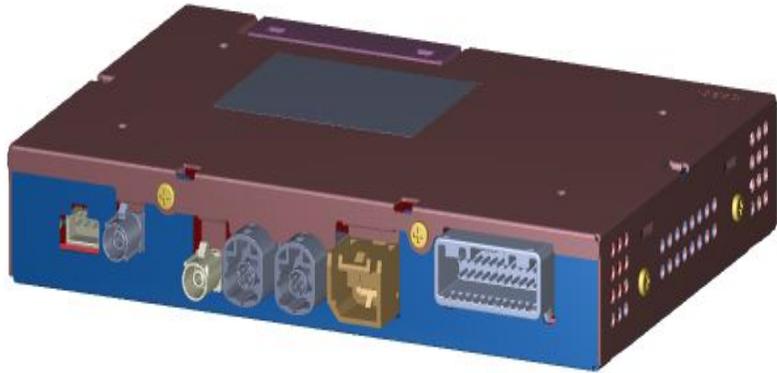
LIL Smart NAVI(P/NO : 8201725016)

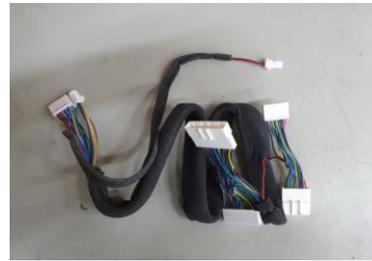
Y자 연장 Cable

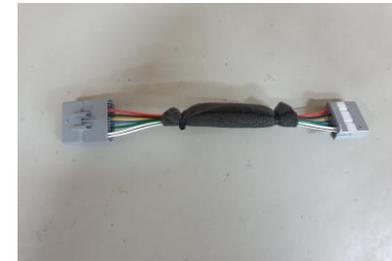
Bridge Cable

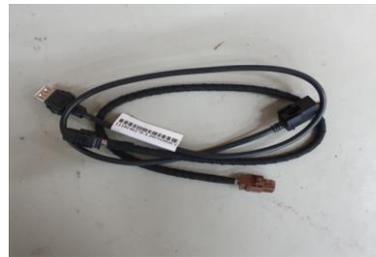
LVDS Cable & USB Port

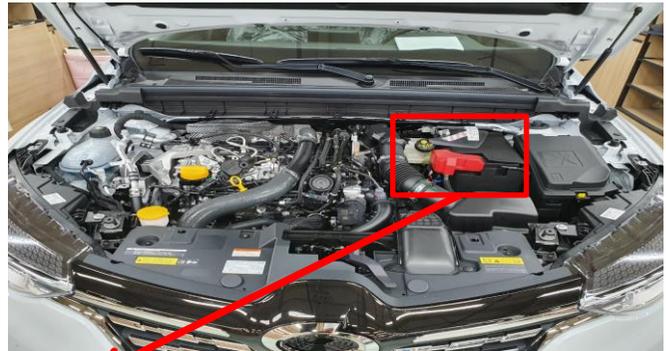
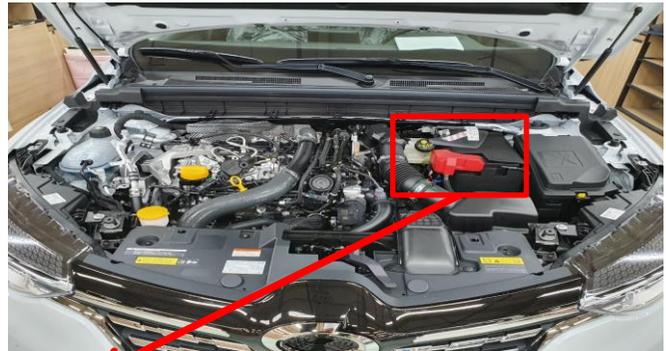
기호	No	작업 분해	작업자	주요단계	급소(급소의 이유)	도해 또는 기타 규칙
	1	HOOD를 오픈 하고 앞 좌석 시트를 최대한 뒤로 당기고 기어 레버를 N으로 변경 후 시동을 끈다.	B	사전 준비 작업	브레이크 패달을 깊게 밟아 차량의 전진에 주의 한다.

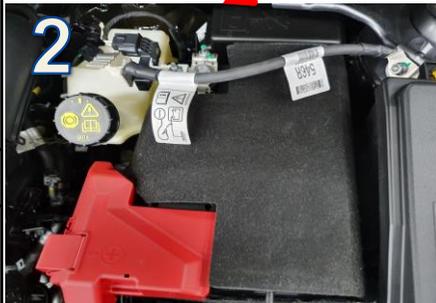
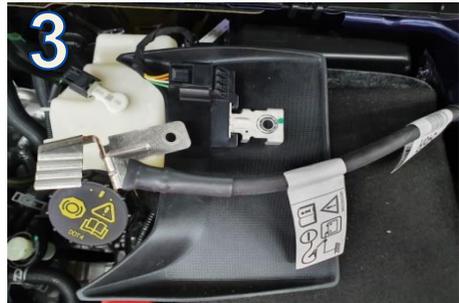
安	2	차량 배터리 (-)볼트 탈거 한 뒤 - 단자 케이블을 분리한다. (10mm소켓)		배터리 탈거		
	3	배터리 (-)케이블이 접촉 되지 않도록 고무커버 위에 케이블을 거치하여 안전사고에 유의한다.	B	(-) 케이블 단자 거치		
금지사항 및 이유 (발생가능한 문제점 또는 결함 작성)			이상처리방법			
감전의 위험이 있기 때문에 작업은 꼭 장갑을 착용 후 한다.			차량이 쇼트가 나면 관리 책임자에게 보고 후 조치 한다.

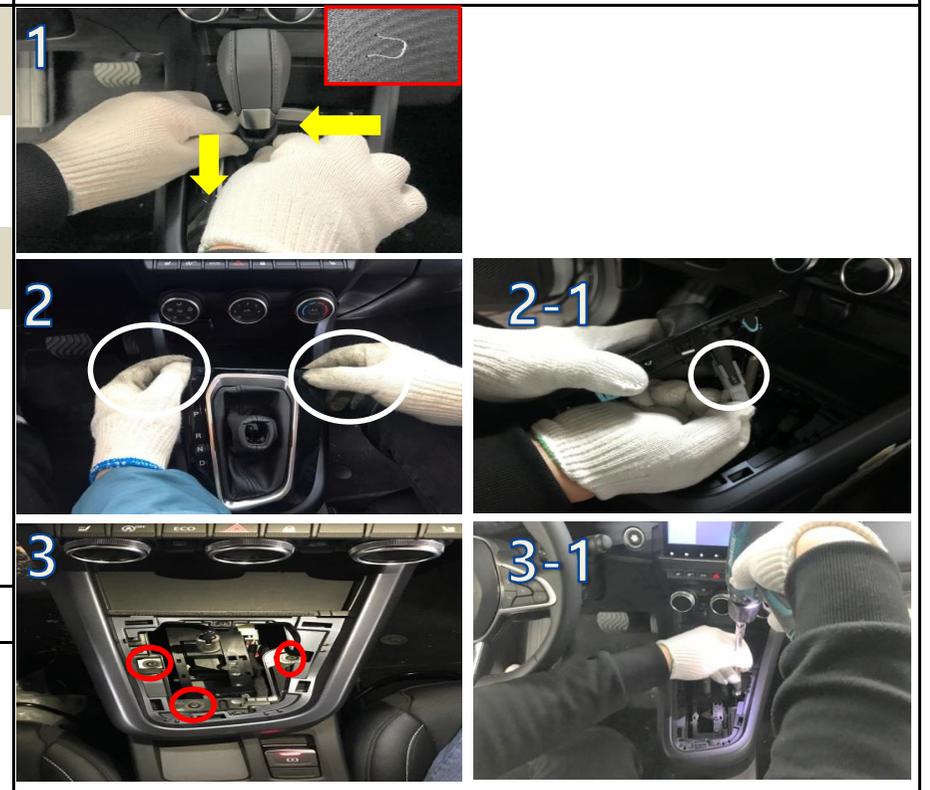
기호	No	작업 분해	작업자	주요단계	급소(급소의 이유)	도해 또는 기타 규칙
	1	기어 샤프트 커버를 아래로 내린 후 샤프트에 로킹 클립을 분리 후 기어 레버 노브를 위로 탈거 한다.	A	기어 레버 탈거	클립 분실에 주의한다.	
	2	샤프트 커버의 상단부를 잡고 상측으로 당겨 로킹을 분리하고, 하단에 연결되어 있는 커넥터 (1 point)를 분리한다.	A	샤프트커버 탈거 커넥터 분리	커넥터 파손에 주의한다.	
	3	센터 콘솔 패널에 고정된 볼트(T20/ 3 point)를 탈거 하고 기어를 " D " 로 변경하여 작업 공간을 확보한다.	A	센터 콘솔 볼트 탈거	볼트 탈거 시 볼트가 내부로 떨어지지 않도록 유의한다.	
		금지사항 및 이유 (발생가능한 문제점 또는 결함 작성)	이상처리방법			
		내장재 및 탈거품의 파손 및 기즈에 유의한다.	1. 이상 발생시는 작업 현장 관리자에게 보고 2. 지시 기다릴 것 3. 설비 이상시 이상 처리 3원칙을 준수 할 것. (정지한다, 보고한다, 기다린다)

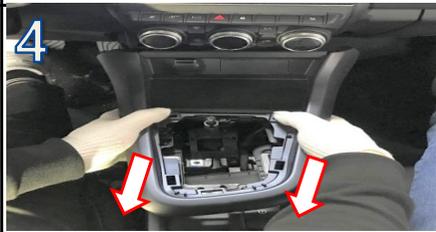
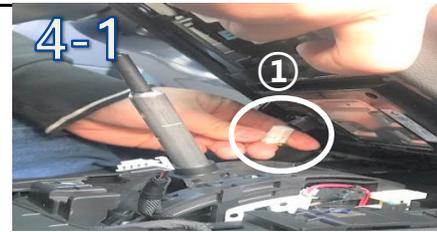
기호	No	작업 분해	작업자	주요단계	급소(급소의 이유)	도해 또는 기타 규칙
	4	센터 콘솔 패널을 살짝 당긴 후 아래 커넥터를 순서대로 분리한다. ① 무선충전기 커넥터 (1 point) ② 시거 잭 커넥터 (1 point) ③ MCH 커넥터 (2 point)	A	센터 콘솔 패널 탈거	센터 콘솔 스크래치에 주의한다.

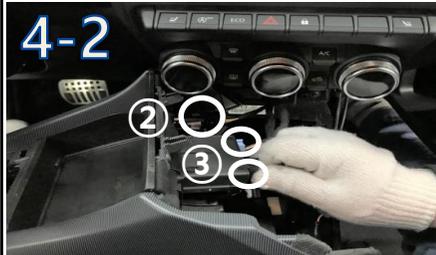
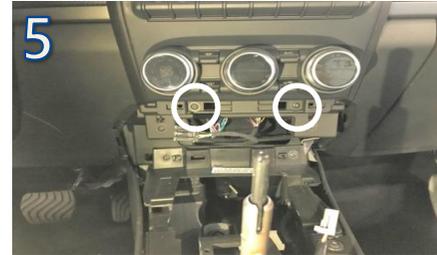
5	공조 컨트롤 스위치 패널 고정 볼트(T20 / 2 point) 탈거 후 살짝 당겨서 커넥터 (2 point)를 분리 후 탈거한다.	A	공조 컨트롤 스위치 패널 분리

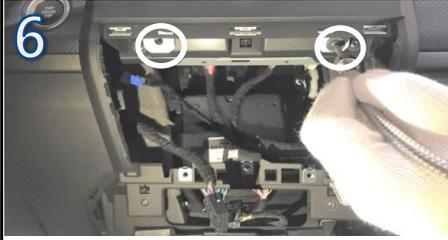
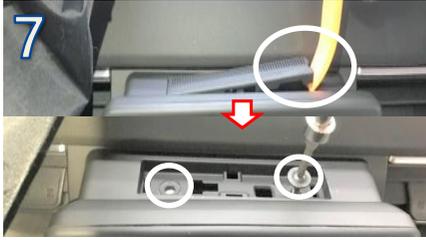
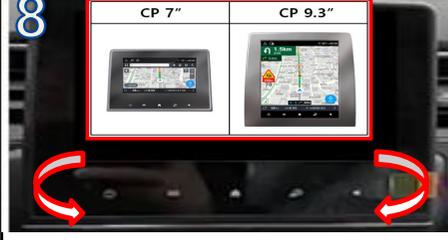
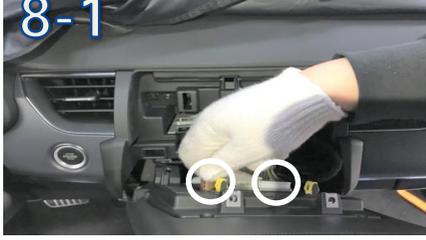
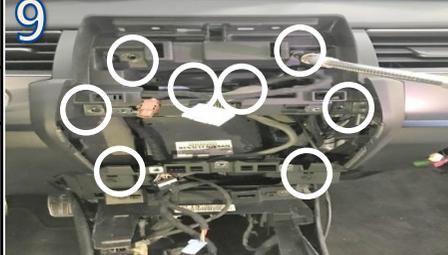
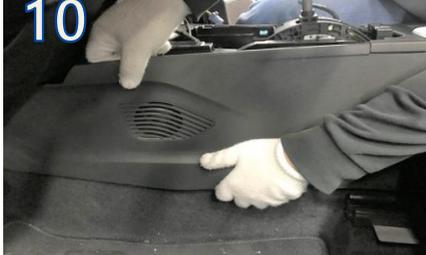
기호	No	작업 분해	작업자	주요단계	급소(급소의 이유)	도해 또는 기타 규칙
	6	오디오 패널 고정 볼트 (T20 / 2 point)를 탈거한다.	A	오디오 콘솔 탈거	볼트가 내부로 떨어지지 않도록 주의한다.

7	리무버를 사용하여 상단 센터 프론트 패널 커버를 분리 후 센터 프론트 패널 상단부 볼트 (T20 / 2 point) 탈거 한다.	A	오디오 콘솔 탈거	커버 분리 시 파손 주의 한다.	
	8	7" 센터 프론트 패널을 손으로 당겨서 분리 후 연결된 커넥터(2point)를 분리 후 탈거한다. ※ 옵션 사양에 따라 CP 7" / 9.3" 인치 변경 될 수 있으며, 탈/부착 방법은 동일함.	A	프론트 패널 탈거		
	9	센터페시아 패널 고정 볼트(T20 / 8 point)를 해체 후 Display Bracket Cover 를 탈거한다.	A	Display Bracket Cover 탈거	볼트가 내부로 떨어지지 않도록 주의한다.	
	10	리무버를 이용, 상단 프론트 패널 커버를 탈거 후 고정 볼트 (T20 / 2 point)를 탈거한다.	A	핏 디스플레이 커버 탈거	LH 콘솔 트림 탈거 시 고정 클립 파손에 주의

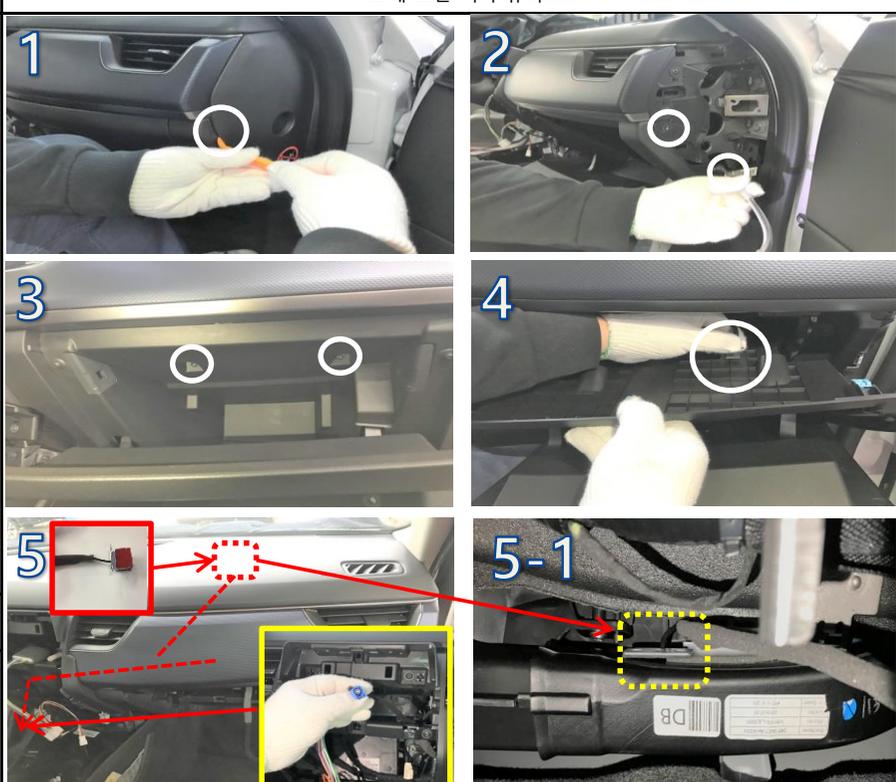
기호	No	작업 분해	작업자	주요단계	급소(급소의 이유)
	1	리무버를 이용하여 보조적측 Inst' 패널 사이드 커버를 탈거한다.	B	커버 탈거	블랭킹 커버 탈거 시 도어 및 글로브 박스 스크레치에 주의한다.
	2	글로브 박스 커버에 고정된 볼트를(T20 / 2 point) 탈거한다.	B	글로브 박스 커버 볼트 탈거	볼트가 내부로 떨어지지 않도록 주의한다.
	3	글로브 박스 커버를 열고 상단 고정된 볼트를 (T20 / 2 point) 탈거한다.	B	글러브 박스 상단 볼트 탈거	글로브 박스 손상 및 스크레치에 주의한다.
	4	글로브 박스 좌/우를 손으로 살짝 당겨 분리하고 램프 커넥터 (1 point)를 분리하여 탈거한다.	B	커넥터 분리	글로브 박스 분리 시 스크레치에 주의한다.
	5	GPS 안테나에 3M Tape를 붙이고 Inst' Panel 내측 고정 위치에 부착 후 케이블은 오디오쪽으로 전개한다. (고정 위치 : DEF DUCT RH ASSY 상단)	B	GPS 안테나 고정	GPS 안테나가 떨어지지 않도록 안쪽으로 밀착 후 부착한다.

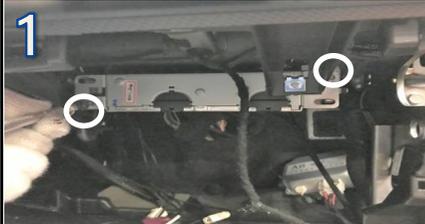
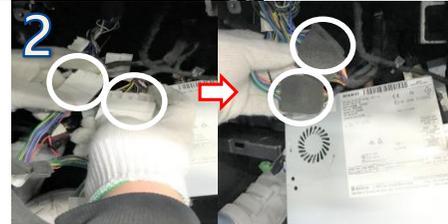
기호	No	작업 분해	작업자	주요단계	급소(급소의 이유)	도해 또는 기타 규칙	
	1	AIVI Audio 고정 볼트(T20 / 2 point) 탈거 후 AIVI Audio를 부분 탈거하여 커넥터가 빠질 수 있도록 작업공간을 확보한다.	A	AIVI Audio 부분 탈거	볼트가 내부로 떨어지지 않도록 주의한다.

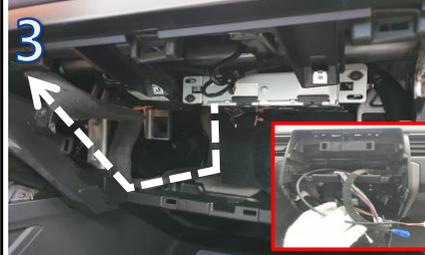
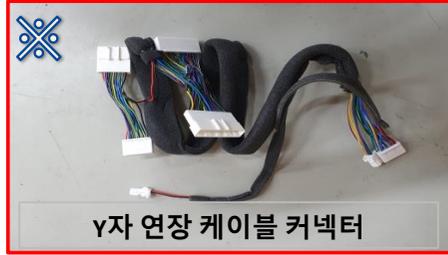
2	AIVI Audio에 체결된 커넥터 (2 point)를 분리 후 동봉된 Y자 연장 케이블 커넥터에 연결한다. 연결된 연장 케이블 커넥터를 AIVI Audio에 재체결한다. (2 point)	B	Bridge 케이블 연결	커넥터 체결 시 "딸깍" 소리가 날때까지 체결한다.

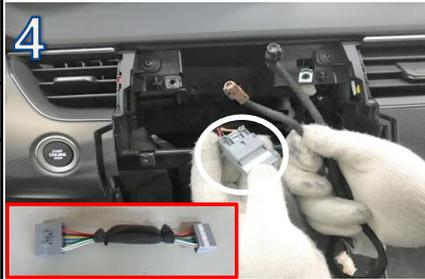
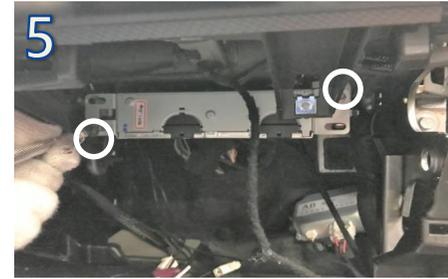
Y자 연장 케이블 커넥터
	3	AIVI Audio 연장 케이블을 글로브 박스 프레임 사이를 경유, 센터 페시아까지 전개한다.	B	메인 케이블 전개	메인 케이블 정리 시 에어컨 액츄레이터 기어에 간섭이 발생되지 않도록 주의한다.

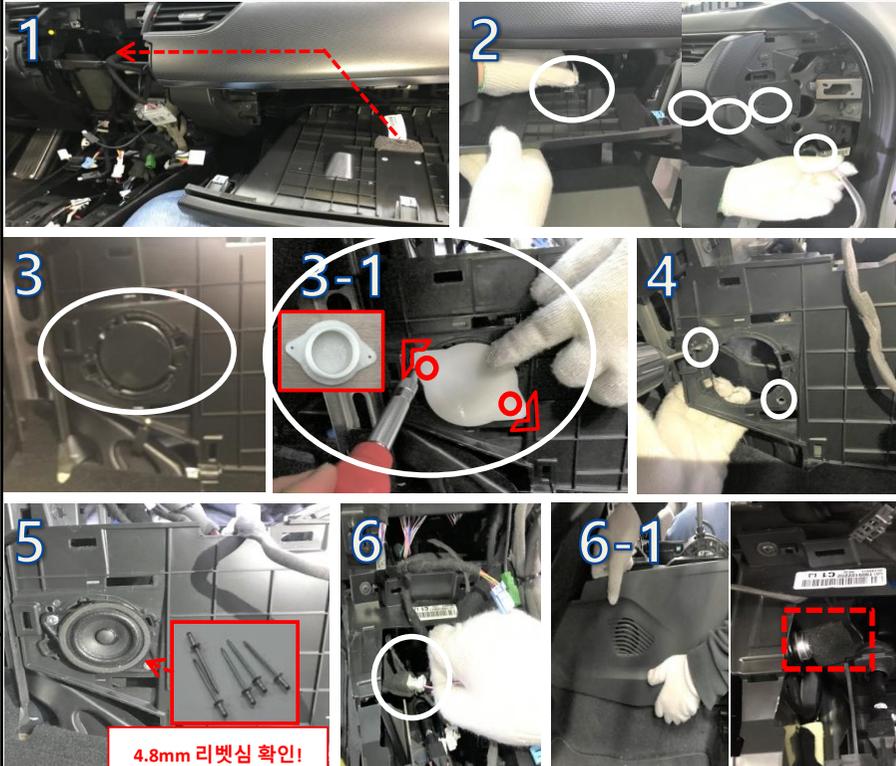
기호	No	작업 분해	작업자	주요단계	급소(급소의 이유)
	1	USB 케이블을 센터 패널쪽으로 전개한다.	B	USB케이블 전개	배선의 손상에 주의한다.
	2	글로브 박스 램프 커넥터 (1 point) 를 체결 하고 글로브 박스 안착 후 고정볼트 (T20 / 2 point) 를 체결한다.	B	글로브 박스 조립	글로브 박스 램프 커넥터 체결 시 "딸깍" 소리가 날때까지 체결한다.
	3	LH 콘솔 트림 스피커 장착 위치에 JIG를 이용하여 홀 가공 위치에 편칭한다. (2 point)	A	편칭 작업	지그 위치가 정확한지 재 확인 후 편칭한다.
品	4	홀 가공 시 드릴 비트에 타 부품의 손상이 발생하지 않도록 콘솔 트림을 살짝 당겨 홀을 가공한다.	A	홀가공	공조 배관의 손상에 주의한다.
	5	가공 홀과 스피커 고정 홀을 일치 시킨 후 리벳을 사용하여 스피커를 고정한다. (리벳 Size : 4.8 mm / 2 point)	A	리벳 작업	리벳 못 압착 시 스피커 케이블이 위를 향하게 작업한다.
	6	스피커 커넥터 체결 후 LH 콘솔 트림을 체결하고 스피커와 공조 배관의 사이에 스펀지를 부착하여 잡음이 발생하지 않도록한다. (공조 배관측에 스펀지를 부착한다.)	A	풋 디플렉터 커버 조립	스피커 커넥터 체결 시 "딸깍" 소리가 날때까지 체결한다.

4.8mm 리벳심 확인!

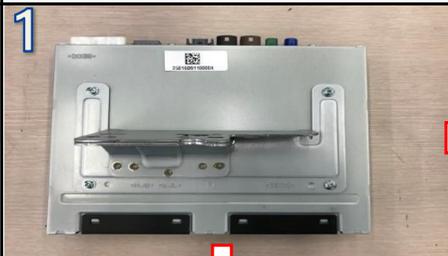
기호	No	작업 분해	작업자	주요단계	급소(급소의 이유)	도해 또는 기타 규칙	
	1	Smart Navi. 고정용 Bracket을 본체 상부의 홀에 맞춰 체결한다. (M3 x 6 mm / 4 point) (7"/9.3"모델 사양에 따라 UNIT에서 스위치 적용 FOS 5-8 Multi Box 조립 (2)의 상세그림 참고)	A	고정 브라켓 조립	브라켓이 정확하게 고정되었는지 재 확인한다.

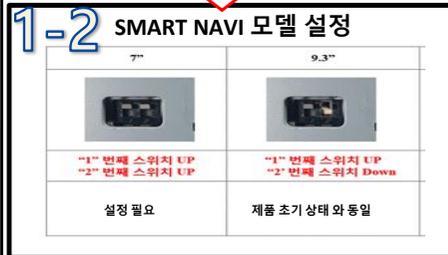
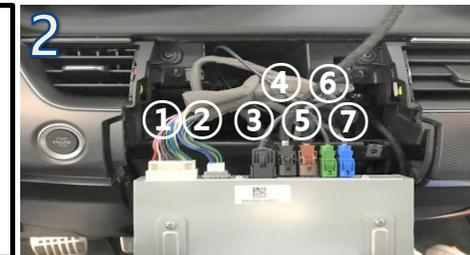
3	Main Cable과 LVDS Cable을 정리 후 우측으로 전개한다. 본체를 장착 위치에 안착 후 고정 볼트를 체결한다. (T20 / 2 point)	A	UNIT 장착	케이블의 협착에 주의하여 본체를 조립한다.

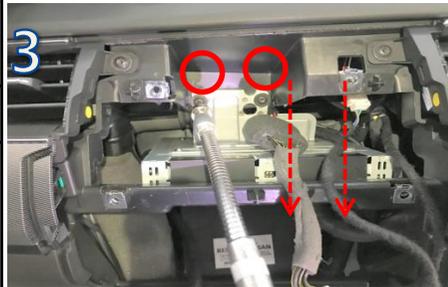
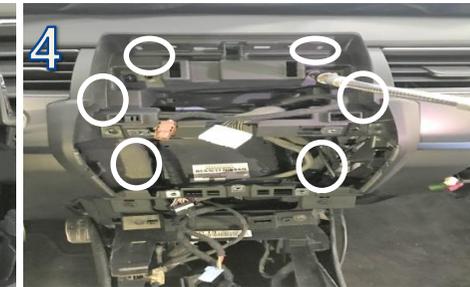
4	Display Bracket Cover 조립 후 볼트 (T20 / 6 point)를 체결한다.	A	Display Bracket Cover 조립	볼트가 내부로 떨어지지 않도록 주의한다.

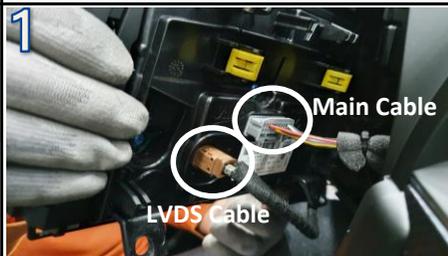
기호	No	작업 분해	작업자	주요단계	급소(급소의 이유)	도해 또는 기타 규칙		
	1	Display Main Cable 및 LVDS Cable을 Display 후면에 체결한다. ※ 기본 사양이 CP 7" 이며, 옵션 설정에 따라 사양 변경이 가능함.	A	커넥터 체결	메인/LVDS 커넥터 체결 시 "딸깍" 소리가 날때까지 체결한다.

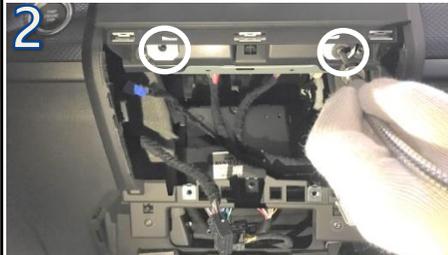
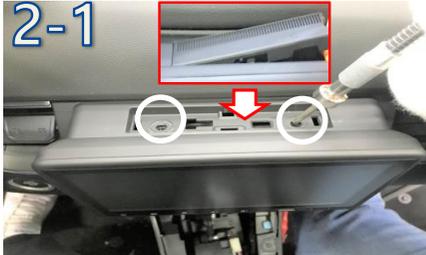
2	센터 페시아 가니쉬를 장착 후 Display를 안착 하고 Display 상단/하단에 볼트 (T20 / 2 point)를 체결한다. 이후 상단 센터 프론트 패널 커버를 조립한다.	A	프론트 패널 조립	프론트 패널 상단 커버가 손상되지 않도록 주의한다.

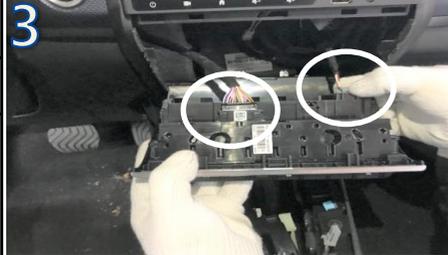
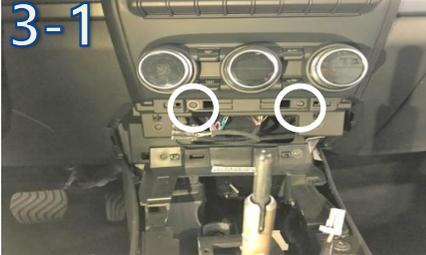
3	공조 컨트롤 커넥터 (2 point) 체결하고 장착 위치에 안착 후 볼트 (T20 / 2 point) 를 체결한다.	A	공조컨트롤 조립	커넥터 2point를 "딸깍" 소리가 날때까지 체결한다. 볼트 조립 시 내부로 볼트가 떨어지지 않도록 주의한다.

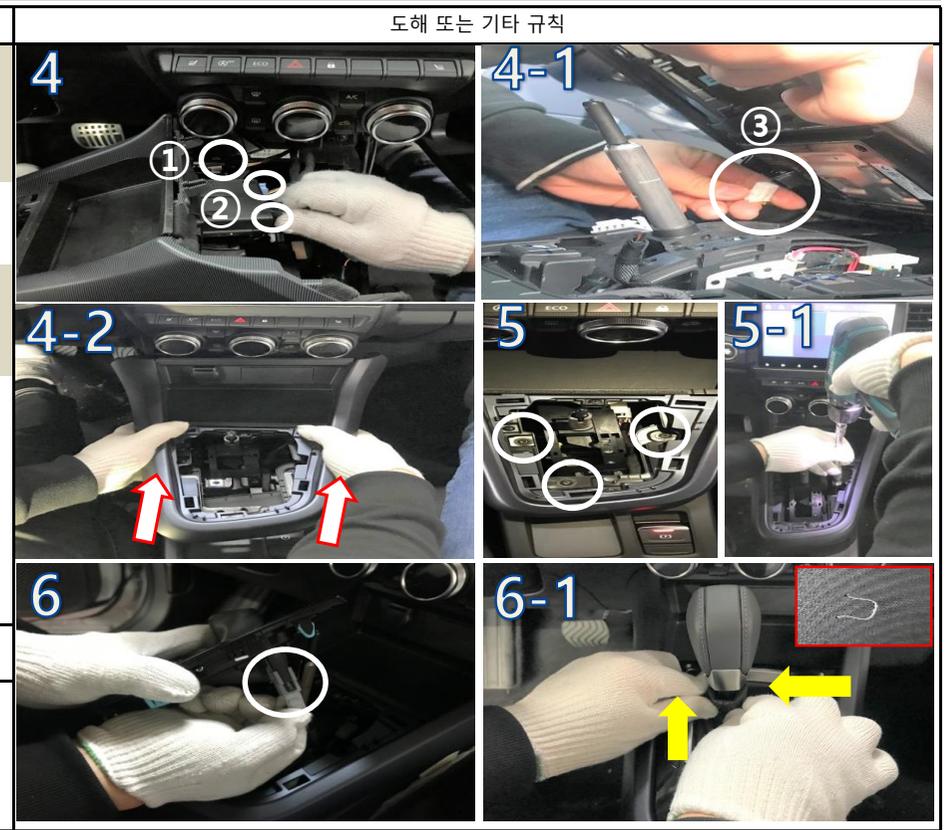
기호	No	작업 분해	작업자	주요단계	급소(급소의 이유)	도해 또는 기타 규칙
	4	센터 콘솔 패널을 살짝 당긴 후 아래 커넥터를 순서대로 체결한다. ① 시거 잭 커넥터 (1 point) ② MCH 커넥터 (2 point) ③ 무선충전기 커넥터 (1 point)	A	센터 콘솔 패널 조립	커넥터 4point를 "딸깍" 소리가 날때까지 체결한다.	
	5	센터 페시아 로우 트림을 볼트 (T20 / 3 point)로 체결한다.	A	센터 페시아 로우 트림 조립	볼트가 내부로 떨어지지 않도록 주의한다.	
	6	기어 샤프트 Light 커넥터를 체결하고, 커버를 조립 후 락킹 핀을 조립한다.	A	기어 레버 조립	커넥터 1point "딸깍" 소리가 날때까지 체결한다. 락킹 핀의 분실에 주의한다.

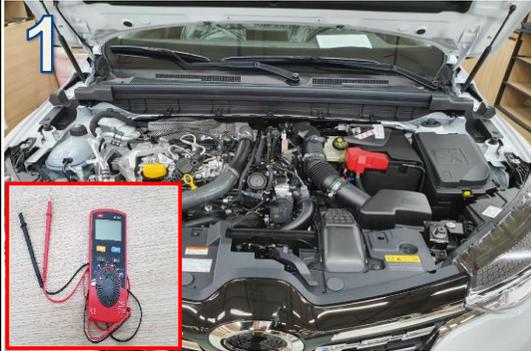
기호	No	작업 분해	작업자	주요단계	급소(급소의 이유)	도해 또는 기타 규칙
	1	Volt Meter를 이용하여 배터리의 전압을 측정 후 Check Sheet에 기록한다.	B	배터리 전압 체크

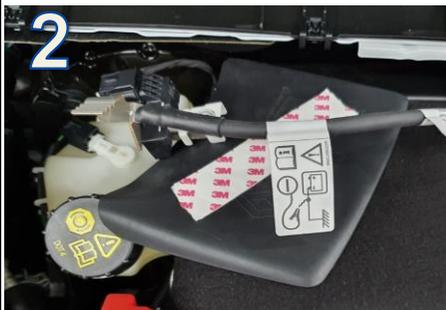
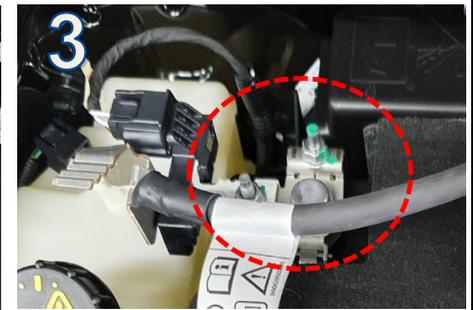
重	2	배터리 고무 커버 제거 후 토크 렌치를 사용하여 차량의 (-)케이블을 배터리 (-)단자에 체결한다.	B	(-)단자 체결	체결토크 : 8 Nm	
	3	체결 된 (-)단자를 2~3회 흔들어 유격의 유무를 확인하고, 케이블 단자에 녹색으로 마감한다.	B	단자 확인 및 녹색 마감		
금지사항 및 이유 (발생가능한 문제점 또는 결함 작성)			이상처리방법			
배터리의 단자 체결이 미흡할 경우 사고의 원인이 될 수 있으므로 완전히 체결되도록 한다.			1. 이상 발생시는 작업 현장 관리자에게 보고 2. 지시 기다릴 것 3. 설비 이상시 이상 처리 3원칙을 준수 할 것. (정지한다, 보고한다, 기다린다)
