XM3 - SMART NAVI (NQ9, NP4,)

등록번호 : AXS - 전장 - 033

5. FOS

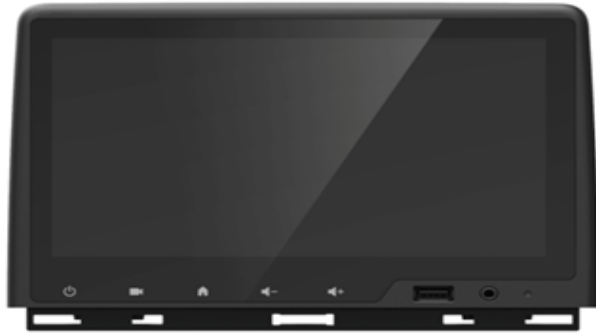
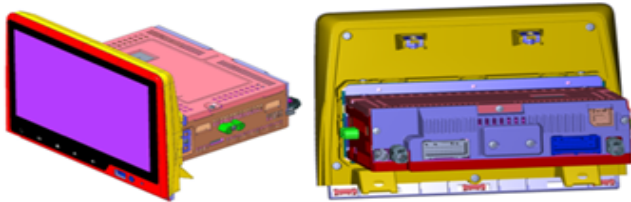
LJL Entry 8"

- Cortex-A7 Quad core(1.2G Hz) CPU
- OS Android 4.4.2 Kikat Version
- eMMC 32G
- USB : Music, Picture, Movie (Dolby AC3 Codec 제외)
- SK AI 음성인식 NUGU 지원 T-Map
- Wi-Fi 를 이용한 실시간 교통정보 반영 (Hot Spot연결시)
- Oncar Mirrorlink
- Extend-CAN
- A-IVI Platform LVDS Interface
- 1CH Ez Parking System
- 8" Display 대응 설계
- AVM Interface 설계 (LVDS, UART)
- Entry AVN 외곽 디자인 및 장착 위치 동일 설계

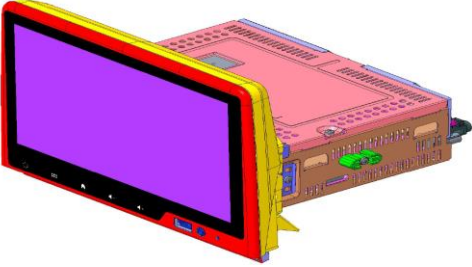
1	2	3	4
LJL Entry 8" (P/N : 8201735254)	Bridge Cable	Rear Camera Cable	사용 설명서

추가 및 옵션 사양 구성품				
OEM GPS (P/N : 259759661R)	OEM Rear Camera / 스트립 (P/N : 284429250R / 265123399R)	OEM Camera Barcket (P/N : 265131173R)	HD Rear Camera (P/N : 8201740289)

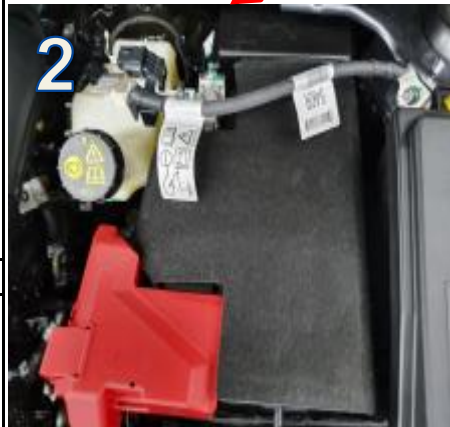
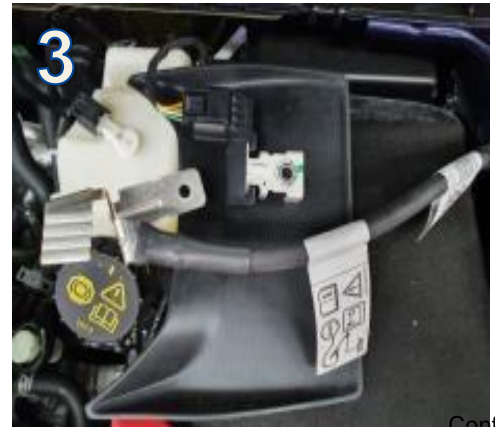
차종:QM6 부서:AXS 공정:전장반 FOS Name. : AXS - 전장반 - LIL NQ	
작업명 (공정명)	5-2 배터리 탈거
안전보호구	장갑
사용 부품	
사용 공구	고무 커버, 10 mm 소켓

No	작업 분해	작업자	주요단계	급소(급소의 이유)	도해 또는 기타 규칙
1	HOOD를 열고 앞 좌석 시트를 최대한 뒤로 밀고 기어 레버를 N으로 변경 후 시동을 끈다	B	HOOD 오픈		<div style="display: flex; align-items: center;"> <div style="font-size: 2em; margin-right: 10px;">1</div>   </div>
2	차량 배터리 (-)너트 탈거한 뒤 - 단자 케이블을 분리한다. (10mm소켓)	B	배터리 탈거	너트 분실에 주의한다.	
3	배터리 (-)케이블이 접촉되지 않도록 절연체(고무 커버) 위에 케이블을 거치하여 안전 사고에 유의한다.	B	(-) 케이블 단자 거치		
금지사항 및 이유 (발생가능한 문제점 또는 결함 작성)		이상처리방법			
감전의 위험이 있으므로 장갑을 꼭 착용한다.		작업 중 이상이 발견 또는 확인이 되면 즉시 작업을 중지하고 현장 관리자에게 보고하고 지시를 기다린다.

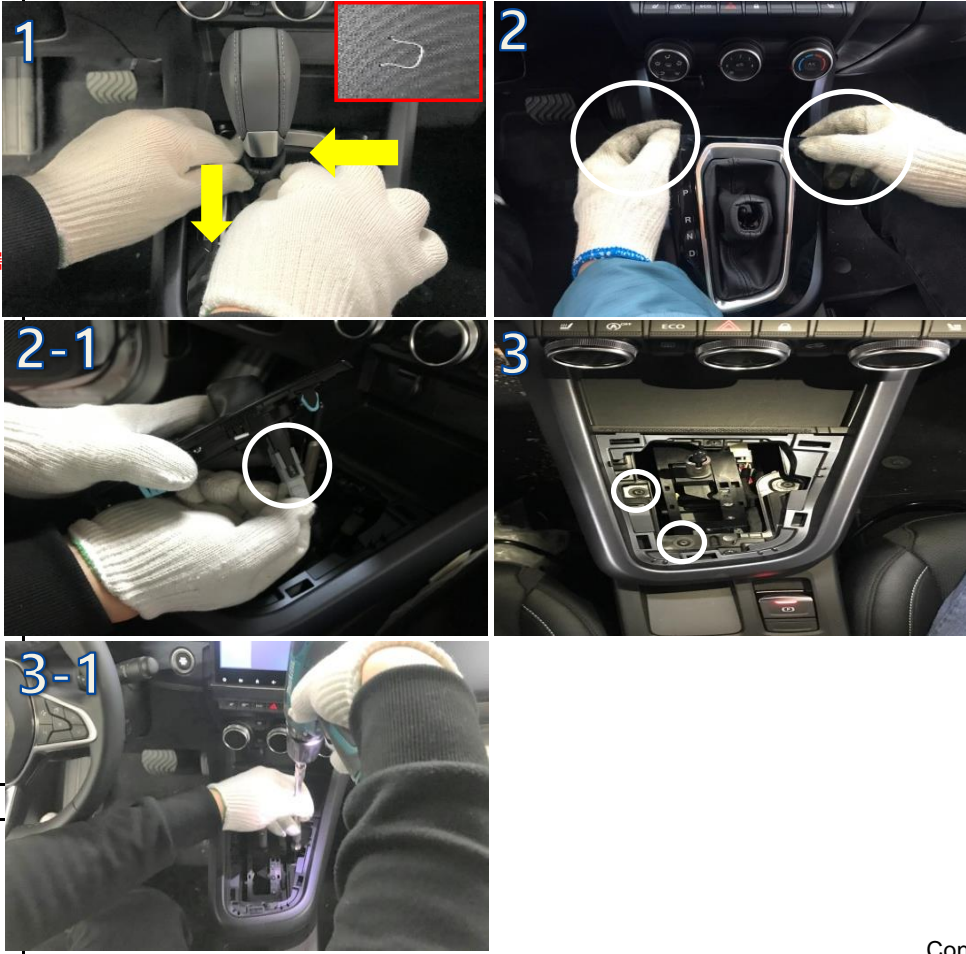
차종:QM6 부서:AXS 공정:전장반 FOS Name. : AXS - 전장반 - LIL NQ	
작업명 (공정명)	5-3 센터 프론트 패널트림 탈거 (1)
안전보호구	장갑
사용 부품	-
사용 공구	리무버, 전동 드라이버

No	작업 분해	작업자	주요단계	급소(급소의 이유)	도해 또는 기타 규칙
1	기어 샤프트 커버를 하측으로 내린 후 샤프트에 로킹되어 있는 클립을 뺀 후 기어 레버 노브를 위로 탈거 한다.	A	기어 레버 탈거	클립 분실에 주의한다.

2	샤프트 커버의 상단부를 잡고 상측으로 당겨 로킹을 분리하고, 하단에 연결되어 있는 커넥터 (1 point)를 분리한다.	A	샤프트커버 탈거 커넥터 분리	스크래치에 주의한다.	
3	센터 콘솔 패널에 고정된 볼트(T20/ 3 point)를 탈거 하고 기어를 " D " 로 변경하여 작업 공간을 확보한다.	A	센터 콘솔 볼트 탈거	볼트 탈거 시 볼트가 내부로 떨어지지 않도록 유의한다.	
금지사항 및 이유 (발생가능한 문제점 또는 결함 작성)		이상처리방법			
내장재 및 탈거품의 파손 및 기즈에 유의한다.		작업 중 이상이 발견 또는 확인이 되면 즉시 작업을 중지하고 현장 관리자에게 보고하고 지시를 기다린다.

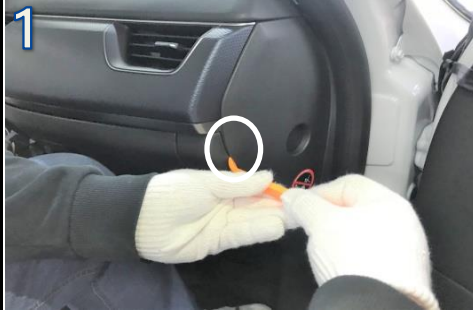
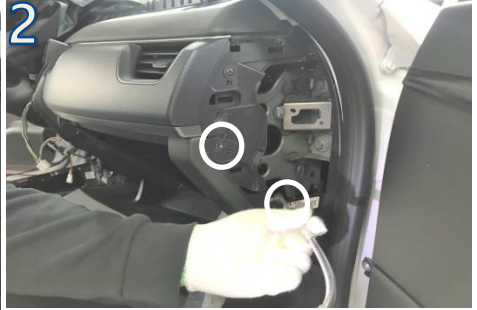
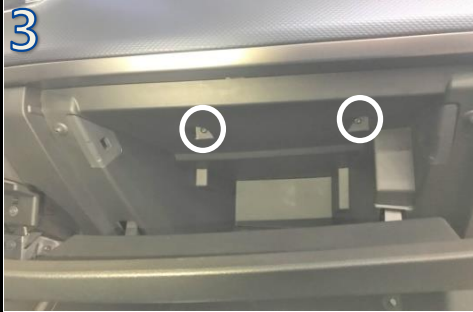
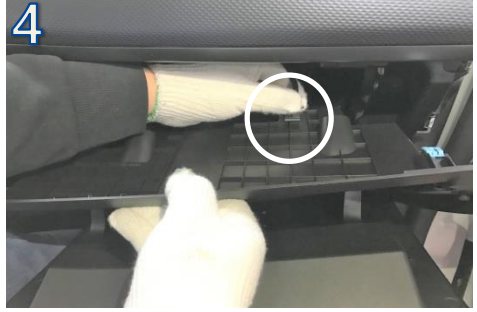
차종:QM6 부서:AXS 공정:전장반 FOS Name. : AXS - 전장반 - LIL NQ	
작업명 (공정명)	5-4 글로브 박스 탈거
안전보호구	장갑
사용 부품	GPS 안테나
사용 공구	리무버, 전동 드라이버, 3M테이프

No	작업 분해	작업자	주요단계	급소(급소의 이유)	도해 또는 기타 규칙
1	리무버를 이용하여 인스트루먼트 사이드 패널 블랭킹 커버 탈거한다.	B	커버 탈거	블랭킹 커버 탈거 시 도어 및 글로브 박스 스크래치에 주의한다.

2	글로브 박스 커버에 고정된 볼트를(2 point) 탈거한다. (T20 / 2 point)	B	글로브 박스 커버 볼트 탈거	볼트가 내부로 떨어지지 않도록 주의한다.	
3	글로브 박스 커버를 열고 상단 고정된 볼트를 (2 point) 탈거한다. (T20 / 2 point)	B	글로브 박스 상단 볼트 탈거	글로브 박스 손상 및 스크래치에 주의한다.	
4	글로브 박스 커버를 좌/우측을 손으로 당겨서 살짝 분리하고, 고정된 플랫폼 커넥터(1 point) 분리 후 글로브 박스를 탈거한다.	B	커넥터 분리	글로브 박스 분리 시 스크래치에 주의한다.	
금지사항 및 이유 (발생가능한 문제점 또는 결함 작성)		이상처리방법			
1. GPS 안테나 장착 후 정확히 밀착이 되었는지 다시 한번 더 확인한다. 2. 내장재 및 탈거품의 파손 및 기즈에 유의한다.		작업 중 이상이 발견 또는 확인이 되면 즉시 작업을 중지하고 현장 관리자에게 보고하고 지시를 기다린다.

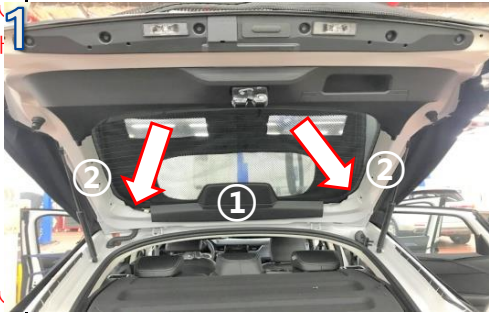
No	작업 분해	작업자	주요단계	급소(급소의 이유)	도해 또는 기타 규칙
1	리무버를 이용하여 테일게이트 트림 가운데 커버 분리 후 좌/우 커버를 분리한다	B	테일게이트 트림 탈거	테일게이트 트림 탈거 시 고정핀 파손에 주의한다

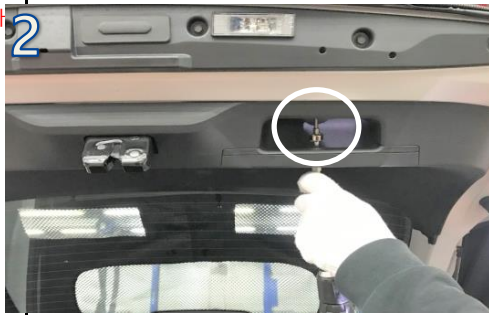
2	트렁크 손잡이 케이스 부분에 볼트(1 point)를 탈거한다. (T20 / 1 point)	B	볼트 탈거	내장재 스크래치에 주의한다.

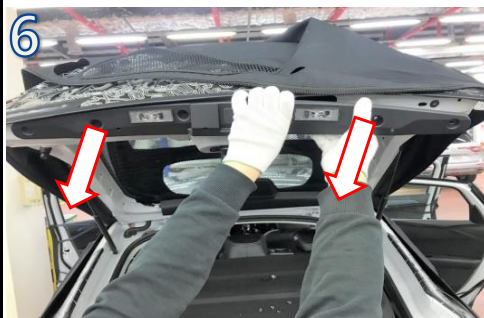
No	작업 분해	작업자	주요단계	급소(급소의 이유)	도해 또는 기타 규칙
6	가니쉬를 당겨 분리 한 뒤, 연결 된 커넥터(3 point)를 분리하고, 가니쉬를 탈거한다.	B	가니쉬 탈거	가니쉬가 떨어지지 않도록 주의한다.

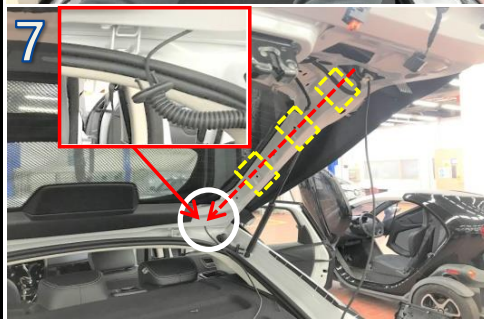
7	고무주름관 양끝 부분을 분리한다. 리어디텍트 배선을 화살표 방향으로 전개한다. (검정 테이프를 부착하여 고정한다.)	B	리어디텍트 배선 전개	고무 주름관이 찢어지지 않도록 주의한다.

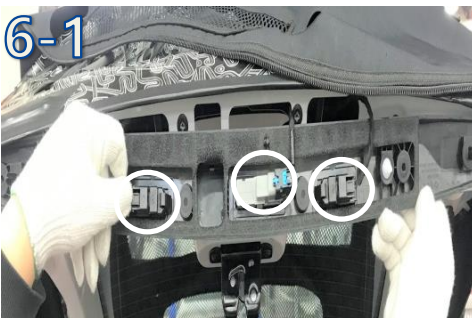
8	차량 하네스 배선에 케이블타이(3 point)로 고정하여 정리 후 배선 보호 스펀지를 부착하고, 커넥터를 빼준다. (카메라 체결 부위 배선의 여유를 10cm로 한다.)	B	케이블 전개	리어디텍트 배선 및 케이블 손상에 주의한다. 카메라 체결 부위 배선의 여유를 10cm로 한다.

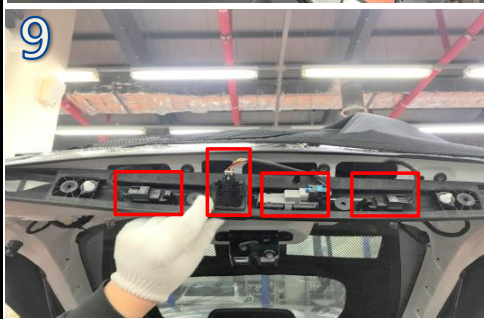
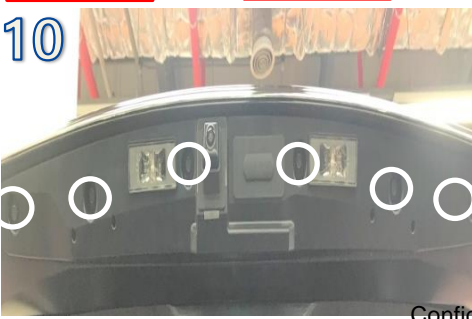
차종:QM6 부서:AXS 공정:전장반 FOS Name. : AXS - 전장반 - LIL NQ	
작업명 (공정명)	5-5 후방카메라 및 배선 전개 (3)
안전보호구	장갑
사용 부품	-
사용 공구	전동 드라이버, 리무버

1. 케이블 타이 사용 시 정해진 위치에 고정 할 수 있도록 한다. 2. 내장재 및 탈거품의 파손 및 기즈에 유의한다.		작업 중 이상이 발견 또는 확인이 되면 즉시 작업을 중지하고 현장 관리자에게 보고하고 지시를 기다린다.

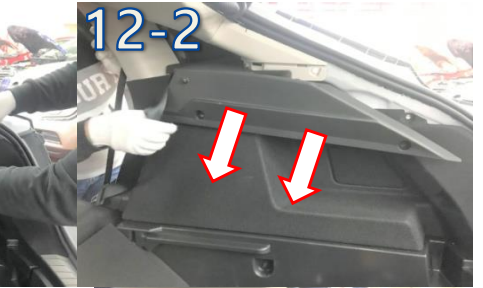
No	작업 분해	작업자	주요단계	급소(급소의 이유)	도해 또는 기타 규칙
11	트렁크 선반을 제거 후 리어 RH 하단 커버에 볼트(2 point)를 탈거한다. (T20 / 2 point)	B	리어 RH 커버 볼트 탈거	커버 및 C필러부분 스크래치에 주의한다.	   
12	트렁크 RH쪽 웨더스트립 일부분만 분리하고, 작업 공간을 확보 후 리어 RH 하단 커버를 리무버를 이용하여 탈거한다.	B	리어 RH 커버 탈거	고무패킹 이물질이 차체 및 커버에 오염되지 않도록 주의한다. 실런트 오염에 주의한다.

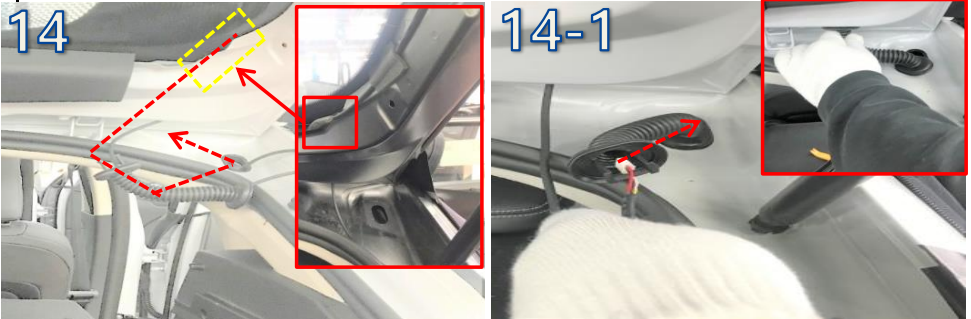
No	작업 분해	작업자	주요단계	급소(급소의 이유)	도해 또는 기타 규칙
14	배선 보호 스펀지를 부착하고, 후방 카메라 케이블 배선을 고무 주름관 안으로 통과시켜 화살표 방향으로 전개 후 고무 주름관을 자체에 밀착 되도록 조립한 뒤, 후방 카메라 케이블 배선을 앞쪽으로 전개한다.	B	배선 전개	고무 주름관 찢어짐 및 내부 손상에 주의한다. 차량내 누수가 발생하지 않도록 고무주름관이 정확히 안착 되었는지 확인한다.

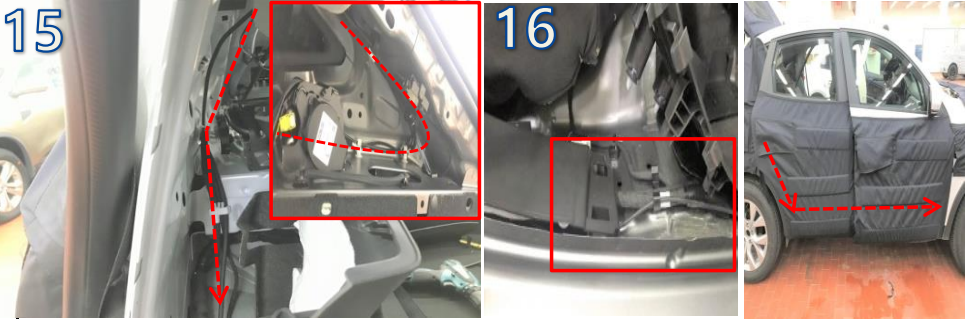
15	후방 카메라 케이블 배선을 차량 하네스와 같이 정리하여 화살표 방향대로 전개한다.	B	배선 정리 및 전개	배선 전개를 차량의 하네스 배선따라서 정리하여 고정한다.

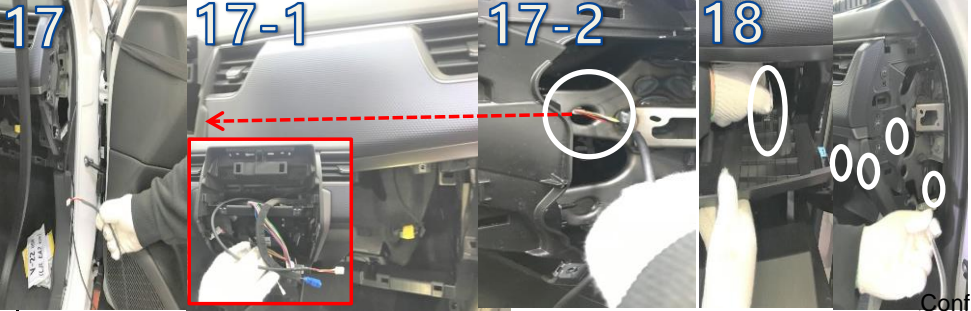
17	조수석 웨더스트립을 일부분만 탈거하여 작업 공간 확보 후 인스트루먼트 사이드 패널 블랭킹 부분쪽으로 후방 카메라 케이블 배선을 화살표 방향으로 전개하여 오디오 패널쪽으로 배선을 빼낸다. ※ 자체(철판) 상단 구멍으로 배선을 전개한다.	B	배선 전개	웨더스트립 손상에 주의한다. 배선 및 커넥터 부분 손상에 주의한다.

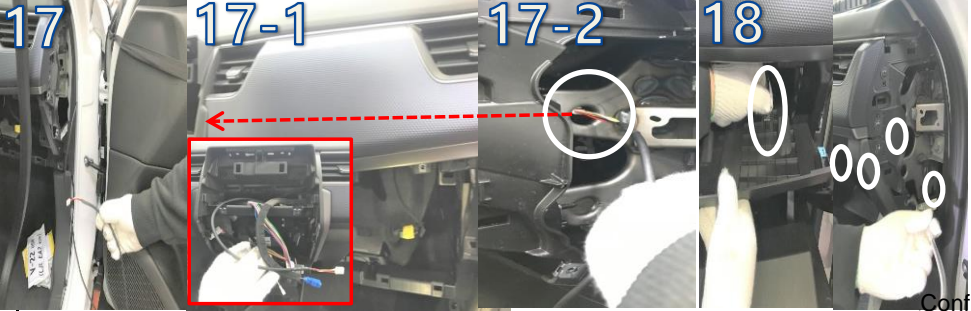
18	플랫폼 커넥터 체결 후 글로브박스 조립한다. (커넥터 : 1point) (T20 / 4 point)	B	글로브박스 조립	볼트가 내부로 떨어지지 않도록 주의한다.

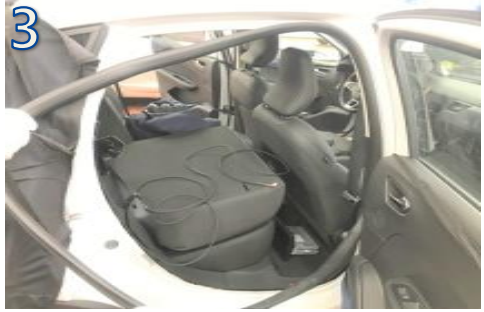
No	작업 분해	작업자	주요단계	급소(급소의 이유)	도해 또는 기타 규칙
1	C필러 조립 전 클립 및 핀 파손 확인한다. (클립 및 핀 파손 시 교체한다.)	B	클립 및 핀 점검	고정핀 빠짐이 없는지 확인한다.

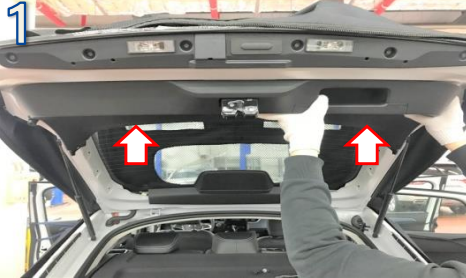
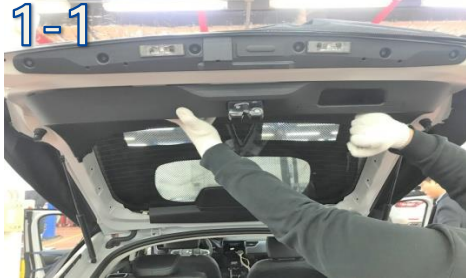
No	작업 분해	작업자	주요단계	급소(급소의 이유)	도해 또는 기타 규칙	
1	양손을 이용하여 리어 테일게이트 트림을 조립한다. (파손된 고정핀은 교체 한다.)	B	리어 테일게이트 조립	테일게이트 트림 장착 시 고정핀 파손에 주의한다.

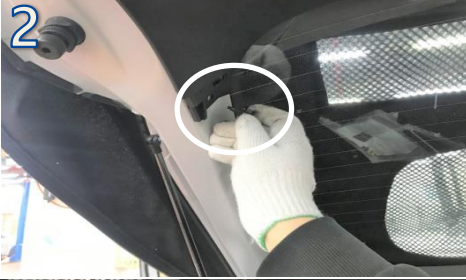
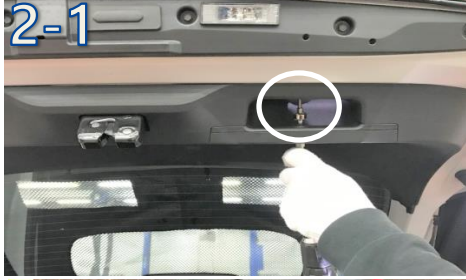
2	좌/우 측 고정핀(2 point) 조립 후 트렁크 손잡이 케이스 부분에 볼트를 체결한다. (T20 / 1 point)	B	고정핀 및 볼트 조립	고정핀 파손에 주의한다.

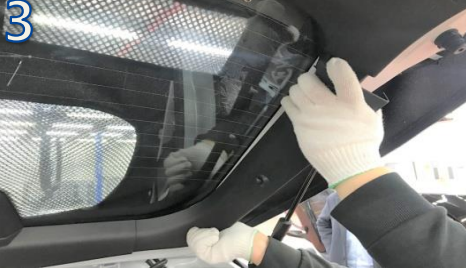
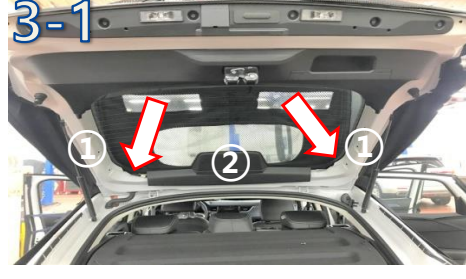
3	테일게이트 좌/우 장착 후 중간 커버를 장착한다. (파손된 고정판은 교체 한다.)	B	테일게이트 조립	테일게이트 트림 조립 시 고정핀 파손에 주의한다.

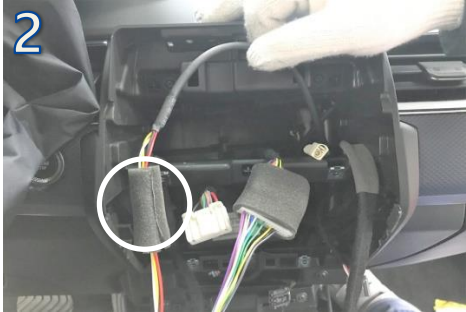
No	작업 분해	작업자	주요단계	급소(급소의 이유)	도해 또는 기타 규칙	
1	기존 오디오 클립(5 point) AVN에 이식한다.	A	클립 이식	5 point 클립 이식

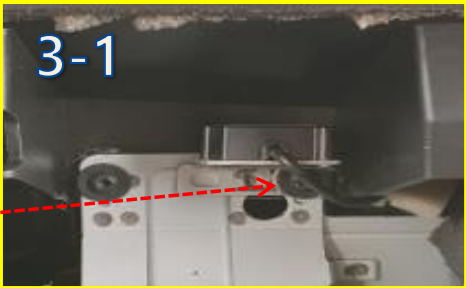
3	센터페시아 트림 내부 상단 오른쪽 볼트 (1 point) 를 탈거 후 , GPS 모듈을 홀에 맞추고 볼트를 재 체결한다.	A	GPS 장착

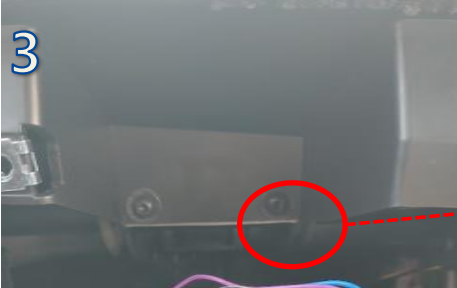
4	센터페시아 커버를 재조립한다.	A	커버 재조립

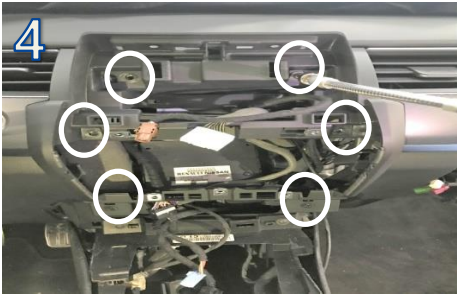
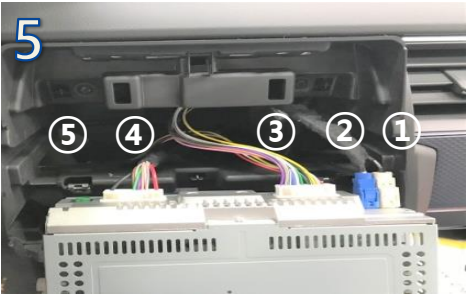
5	차량의 배선에 커넥터를 AVN UNIT에 체결한다. ① RADIO 안테나 (NR3 RADIO 없음.) ② GPS 안테나 ③ 파워&출력 케이블 ④ 외부입력 ⑤ AVM 인터페이스 (AVM 사양만 체결)	A	커넥터 체결	케이블 체결 시 "딸깍" 소리가 날때까지 체결한다. 커넥터 본체 부위를 2~3회 당겨 확인한다.

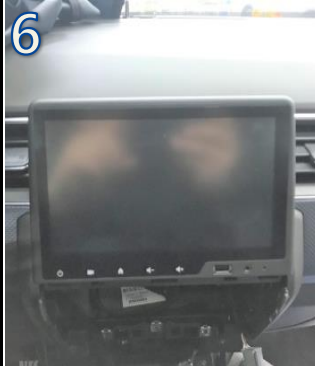
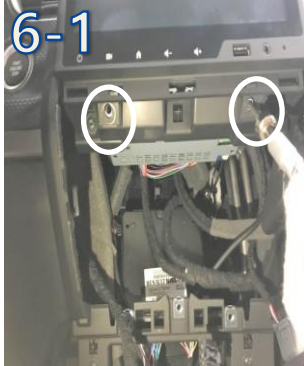
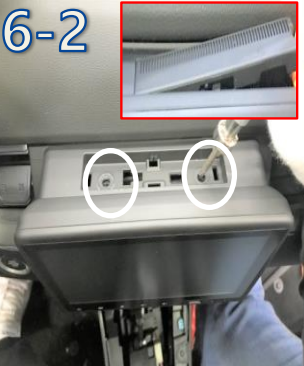
No	작업 분해	작업자	주요단계	급소(급소의 이유)	도해 또는 기타 규칙
6	배선을 정리 후 AVN UNIT을 차량 가이드 홈에 맞추어 장착 하고, 하단 / 상단부 볼트(4 point) 체결한다. (상단부 볼트 체결 후 커버조립한다.) (볼트T20 : 4 point)	A	AVN UNIT 조립	양손으로 잡고 가이드 홈에 맞도록 장착 하고, 스크레치에 주의한다.

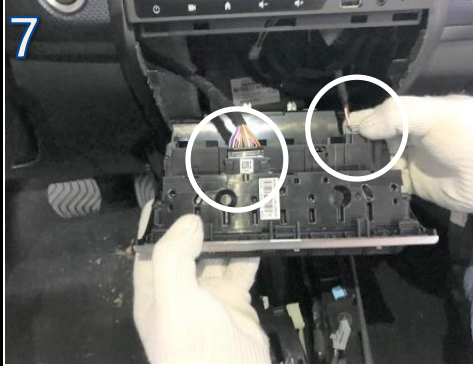
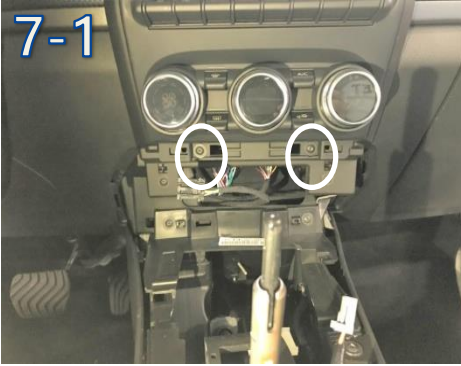
7	공조 컨트롤 커넥터(2 point) 체결 후 장착하고, 하단부분에 볼트(2 point) 체결한다. (공조 커넥터 : 2 point) (T20 / 2 point)	A	공조컨트롤 조립	커넥터 2 point를 "딸깍" 소리가 날때까지 체결한다. 커넥터 본체 부위를 2~3회 당겨 확인한다.

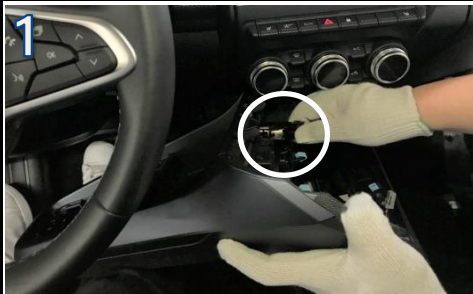
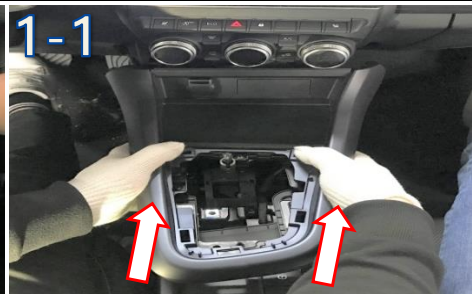
No	작업 분해	작업자	주요단계	급소(급소의 이유)	도해 또는 기타 규칙	
1	센터 콘솔 패널에 시가잭 커넥터(1 point) 체결 후 양손을 이용하여 센터 콘솔 패널을 조립한다.	A	센터 콘솔 패널 조립	커넥터 1 point를 "딸깍" 소리가 날때까지 체결한다.

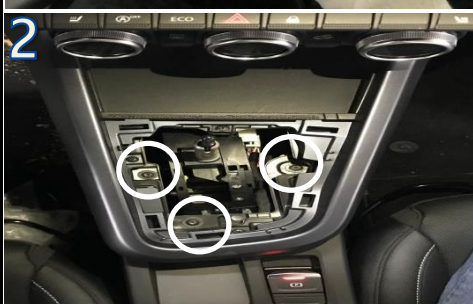
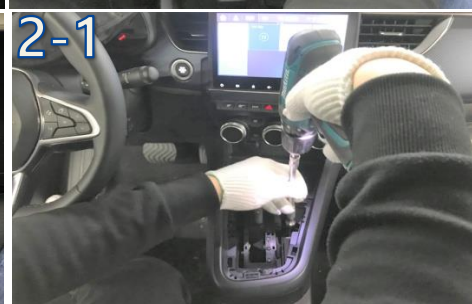
2	센터 콘솔 패널 볼트(3 point)를 체결한다. (T20 / 3 point)	A	센터 콘솔 볼트 조립	볼트가 내부로 떨어지지 않도록 주의한다.

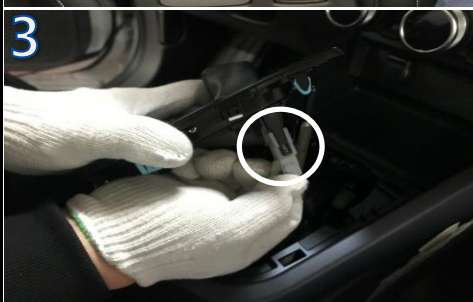
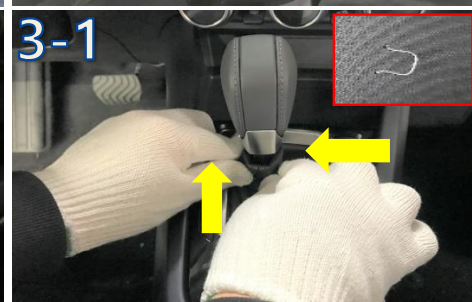
3	기어 샤프트 커버에 있는 커넥터(1 point) 체결하고, 커버를 조립 후 기어 레버에 로킹되어 있는 고정 클립을 조립 후 기어 레버를 조립한다.	A	기어 레버 조립	클립 분실에 주의한다.

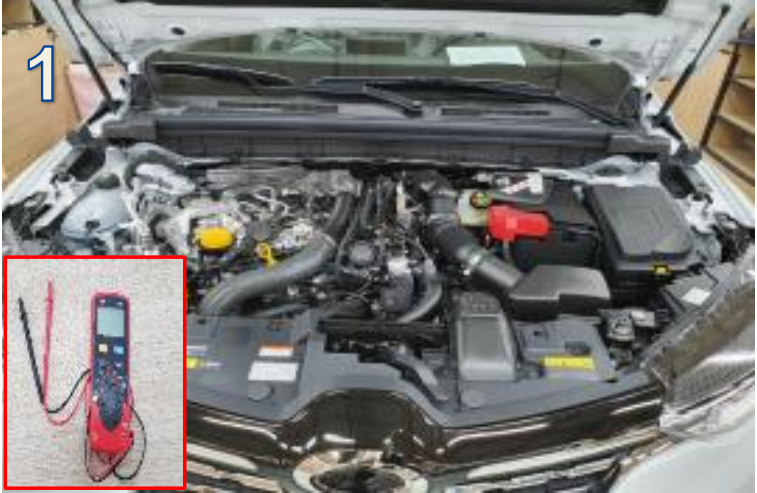
No	작업 분해	작업자	주요단계	급소(급소의 이유)	도해 또는 기타 규칙
1	Volt Meter를 이용하여 배터리의 전압을 측정 후 Check Sheet에 표기한다.	B	배터리 전압 체크

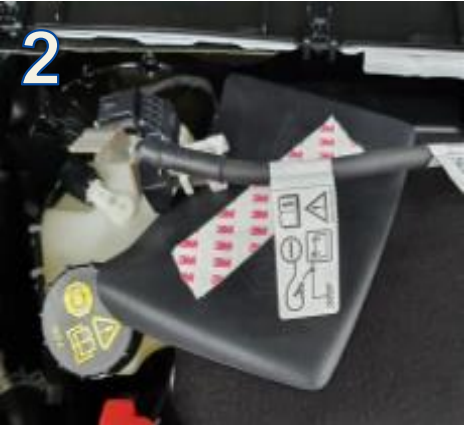
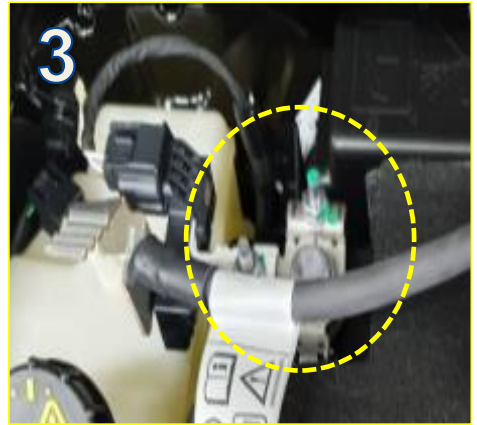
2	배터리 고무 커버 제거 후 토크 렌치를 사용하여 차량의 (-)케이블을 배터리 (-)단자에 체결한다. - (-) 단자를 최대한 아래에 밀착시켜 체결	B	(-) 단자 체결	토크 렌치 (8Nm 10mm) 사용하여 (-) 단자를 체결한다	
3	체결 된 (-)단자를 2~3회 흔들어 유격의 유무를 확인하고, 케이블 단자에 녹색으로 마킹한다.	B	단자 확인 및 녹색 마킹	단자 체결이 미흡한 경우 화재,시동꺼짐등 문제발생	
금지사항 및 이유 (발생가능한 문제점 또는 결함 작성)		이상처리방법			
감전의 위험이 있으므로 장갑을 꼭 착용한다.		작업 중 이상이 발견 또는 확인이 되면 즉시 작업을 중지하고 현장 관리자에게 보고하고 지시를 기다린다.
