# XM3 - Smart Navi (NQ7,8 / NP7,8)

등록번호 : AXS - 전장 - 034

## XM3 Smart Navi FOS

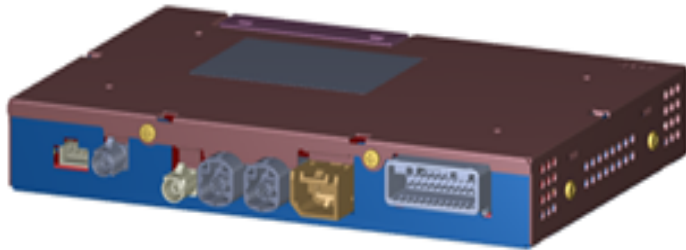
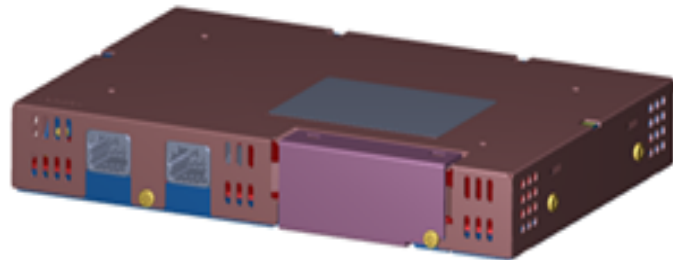
## LJL Smart Navi

- Cortex-A7 Quad core(1.2G Hz) CPU
- OS Android 4.4.2 Kikat Version
- eMMC 16G
- USB : Update Only
- SK AI 음성인식 NUGU 지원 T-Map
- Wi-Fi 를 이용한 실시간 교통정보 반영 (Hot Spot연결시)
- Cloud App 적용 (날씨, 뉴스, 멜론 등등)
- RSM M-CAN, Extend-CAN
- A-IVI Platform LVDS Interface
- 1CH Ez Parking System
- A-IVI 7" 제품을 활용한 7", 9.3" Display 대응 설계
- AVM Interface 설계 (LVDS, UART)

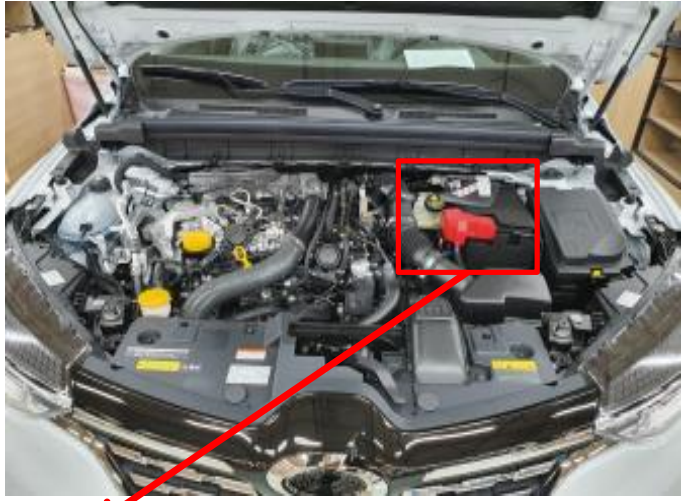
No	작업 분해	작업자	주요단계	급소(급소의 이유)	도해 또는 기타 규칙
1	HOOD를 열고 앞 좌석 시트를 최대한 뒤로 당기고 기어 레버를 N으로 변경 후 시동을 끈다	B	HOOD 오픈		<div style="display: flex; align-items: center;"> <div style="font-size: 2em; margin-right: 10px;">1</div>

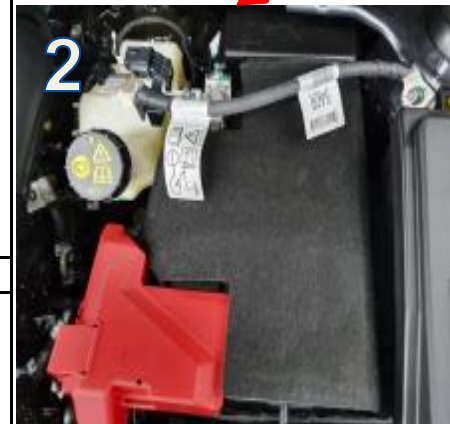
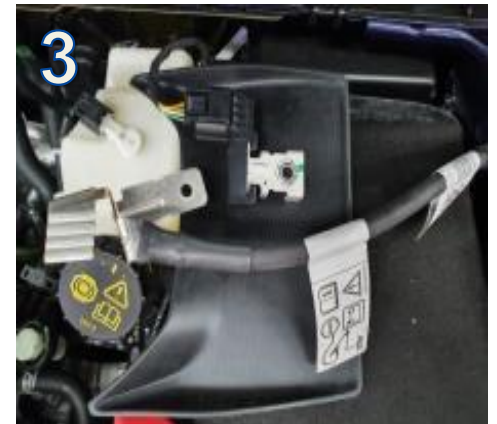
</div>
2	차량 배터리 (-)너트 탈거 한 뒤 - 단자 케이블을 분리한다. (10mm소켓)	B	배터리 탈거	너트 분실에 주의한다.	
3	배터리 (-)케이블이 접촉 되지 않도록 고무 커버 위에 케이블을 거치 하여 안전 사고에 유의한다.	B	(-) 케이블 단자 거치		
금지사항 및 이유 (발생가능한 문제점 또는 결함 작성)		이상처리방법			
감전의 위험이 있기 때문에 작업은 꼭 장갑을 착용 후 한다.		작업 중 이상이 발견 또는 확인이 되면 즉시 작업을 중지하고 현장 관리자에게 보고하고 지시를 기다린다.

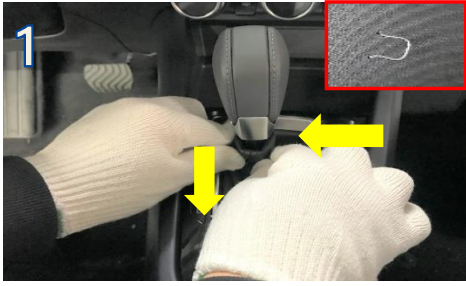
No	작업 분해	작업자	주요단계	급소(급소의 이유)	도해 또는 기타 규칙	
1	기어 샤프트 커버를 아래로 내린 후 샤프트에 로킹되어 있는 클립을 뺀 후 기어 레버 노브를 위로 탈거한다.	A	기어 레버 탈거	<b>클립 분실에 주의한다.</b>

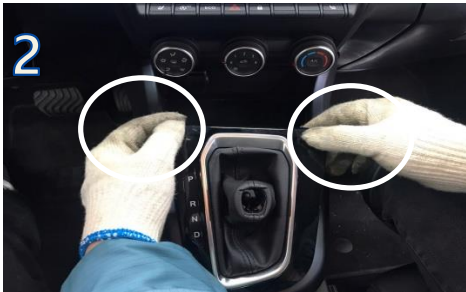
2	양손을 이용하여 샤프트 커버를 상측으로 당겨 로킹을 분리하고, 하단에 연결되어 있는 커넥터를 분리한다. (1 point)	A	샤프트커버 탈거 커넥터 분리	<b>스크래치에 주의한다. 당김으로 인한 커넥트 파손에 주의한다.</b>

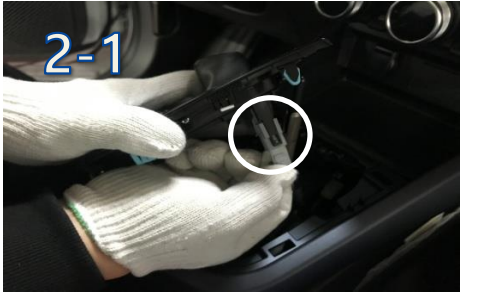
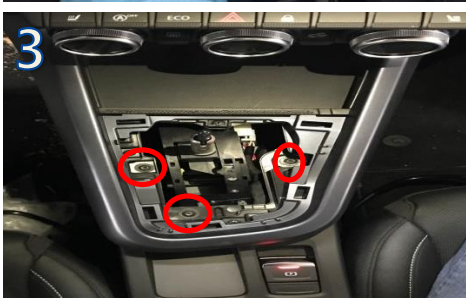
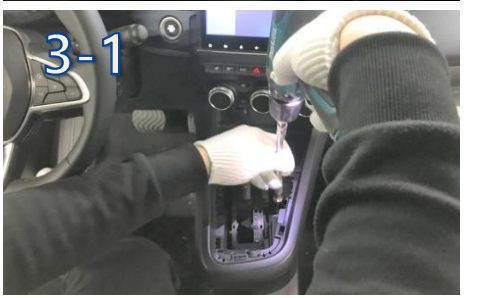
3	센터 콘솔 패널에 고정된 볼트(3 point)를 탈거한다. (볼트 T20 : 3 point) 기어를 "D" 로 변경하여 작업공간을 확보한다.	A	센터 콘솔 볼트 탈거	<b>볼트 탈거 시 볼트가 내부로 떨어지지 않도록 유의한다.</b>

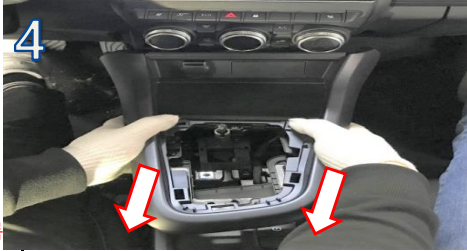
No	작업 분해	작업자	주요단계	급소(급소의 이유)	도해 또는 기타 규칙	
4	센터 콘솔 패널을 살짝 당긴 후 아래 커넥터를 순서대로 분리한다. ① 무선충전기 커넥터 (1 point) ② 시거 잭 커넥터 (1 point) ③ MCH 커넥터 (2 point)	A	센터 콘솔 패널 탈거	<b>센터 콘솔 스크리치에 주의한다.</b>

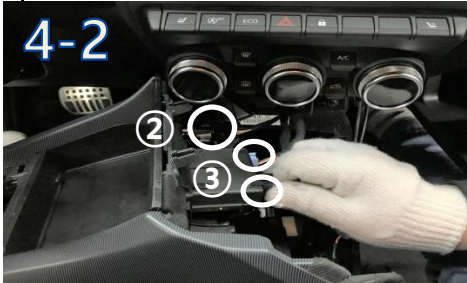
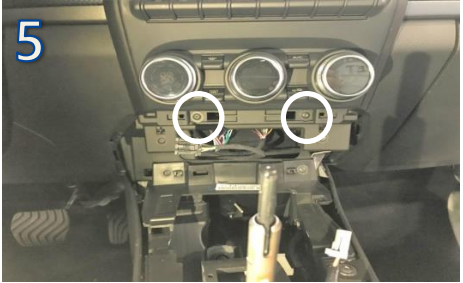
5	공조 컨트롤 스위치 패널 고정 볼트(T20 / 2 point) 탈거 후 살짝 당겨서 커넥터 (2 point)를 분리하여 공조 컨트롤 스위치 패널을 탈거한다.	A	공조 컨트롤 스위치 패널 분리	<b>볼트 탈거 시 볼트가 내부로 떨어지지 않도록 주의한다.</b> <b>당김으로 인한 파손에 주의한다.</b>

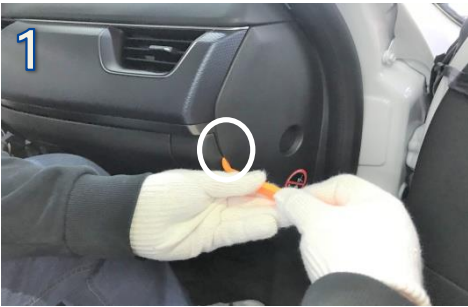
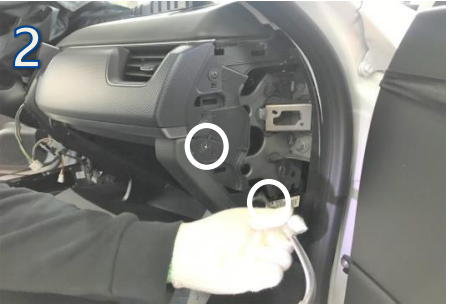
No	작업 분해	작업자	주요단계	급소(급소의 이유)	도해 또는 기타 규칙	
1	리무버를 이용하여 보조석측 Inst' 패널 사이드 커버를 탈거한다.	B	커버 탈거	블랭킹 커버 탈거 시 도어 및 글로브 박스 스크래치에 주의한다.

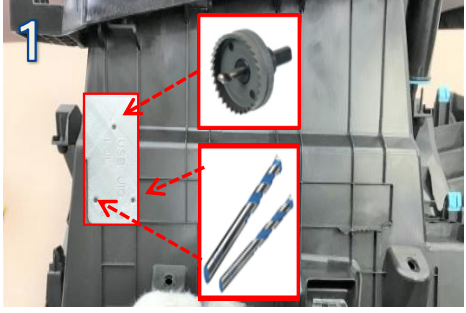
No	작업 분해	작업자	주요단계	급소(급소의 이유)	도해 또는 기타 규칙
1	USB 고정 위치에 JIG를 이용, 가공 위치 표시 후 리벳 작업 부위를 가공한다. - 홀 가공 부위 : 3.3mm 드릴 (2 point) - 케이블 삽입부 : 23mm 홀 커터 (1 point)	B	USB 고정 위치 홀 가공	지그를 정확한 위치에 고정 후 편칭한다. 홀 가공 후 잔해를 청소한다.

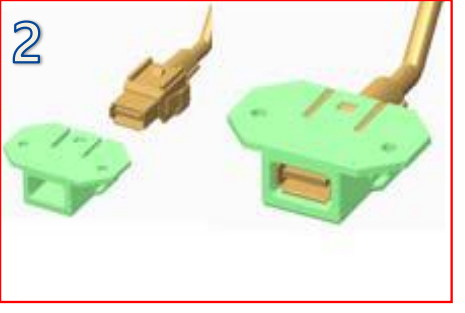
2	그림과 같이 USB 커버와 USB 케이블을 체결한다.	B	USB 커버 조립	체결 시 "딸깍"음이 들릴때까지 체결한다.

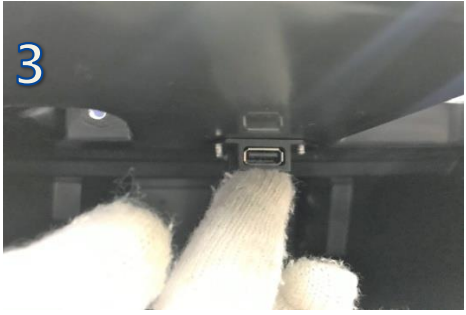
3	글로브 박스의 23mm 홀에 USB 케이블을 삽입 후 글로브 박스의 홀 가공 부위와 USB 커버의 체결 부위를 일치시킨다.	B	USB 포트 고정		
4	글로브 박스의 홀과 커버 USB 홀에 볼트(M3x2mm) 너트(5.5x2mm)를 체결하여 고정한다.(2 point)	B	USB 포트 고정	글로브 박스 바깥쪽(볼트) 안쪽(너트)를 삽입하여 체결한다.

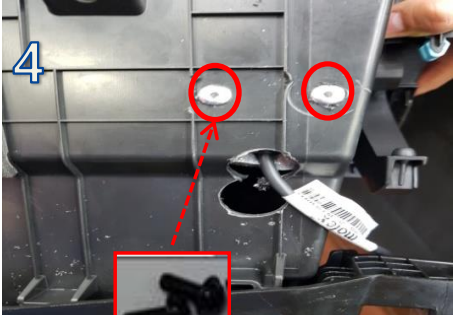
5	글로브 박스의 23mm 홀 배면에 스폰지 패드를 이용하여 홀 마감 및 케이블을 고정한다.	B	스폰지 부착

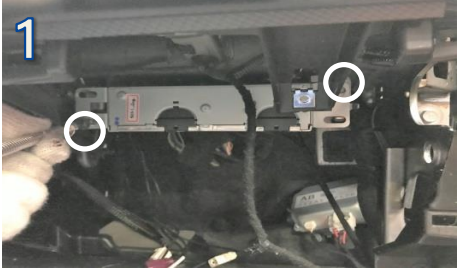
No	작업 분해	작업자	주요단계	급소(급소의 이유)	도해 또는 기타 규칙
1	AIVI Audio 고정 볼트(T20 / 2point)탈거 후 AIVI Audio를 부분 탈거하여 커넥터가 빠질 수 있도록 작업공간을 확보한다.	A	AIVI Audio 부분 탈거	볼트가 내부로 떨어지지 않도록 주의한다.

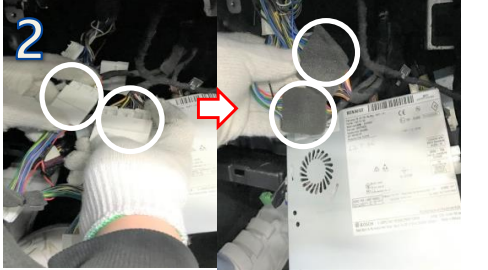
2	AIVI Audio에 체결된 커넥터(2 point)를 분리 후 동본된 Y자 연장 케이블 커넥터에 연결한다. 연결된 연장 케이블 커넥터를 AIVI Audio에 재체결한다. (2 point)	B	Y자 연장 케이블 연결	커넥터 체결 시 "딸깍" 소리가 날때까지 체결한다.

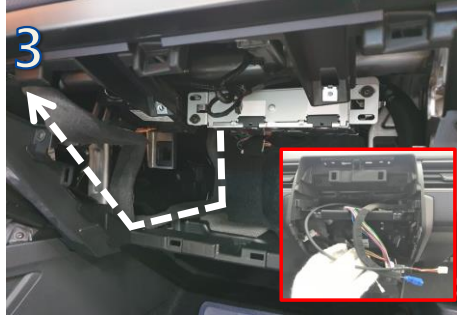
3	AIVI Audio 연장 케이블을 글로브 박스 프레임 사이클 경유, 센터 페시아까지 전개한다.	B	메인 케이블 전개	메인 케이블 정리 시 에어컨 액츄레이터 기어에 간섭이 발생되지 않도록 주의한다.

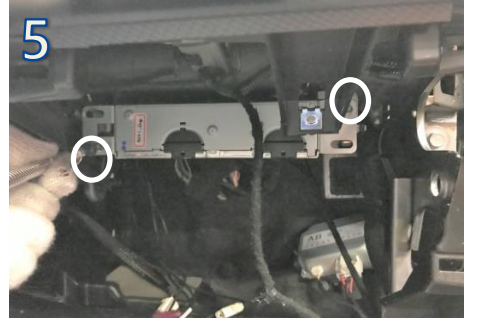
4	AIVI Audio 연장 케이블에 bridge연장 케이블을 체결하고, 흡음재로 마무리한다 (체결된 연장 케이블은 Display 후면의 메인 커넥터로 체결된다.)	A	Bridge 케이블 연결	커넥터 체결 시 "딸깍" 소리가 날때까지 체결한다.	
5	AIVI Audio를 고정하고, 볼트(T20 / 2 point)를 체결한다.	A	AIVI Audio 조립	AIVI 정확한 위치에 고정되었는지 재 확인한다.

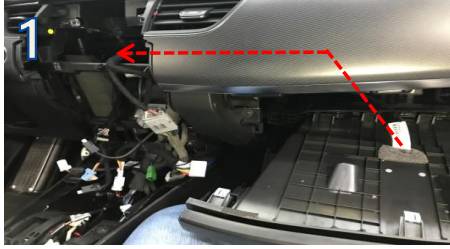
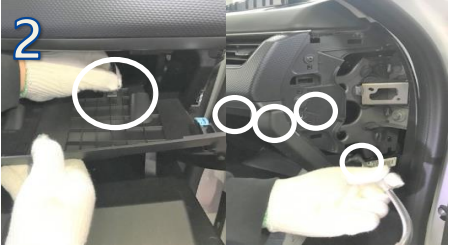
No	작업 분해	작업자	주요단계	급소(급소의 이유)	도해 또는 기타 규칙
1	USB 케이블을 센터 패널쪽으로 전개한다.	B	USB케이블 전개	배선의 손상에 주의한다.

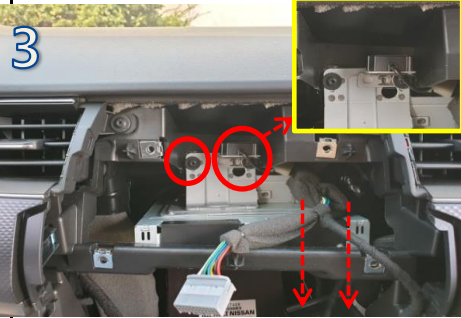
No	작업 분해	작업자	주요단계	급소(급소의 이유)	도해 또는 기타 규칙
1	Smart NAVI 고정용 Brackrt를 본체 상부의 홀에 맞춰 체결한다. (M3)x6cm / 4 point  (7'9..3 모델 사양에 따라 Unit에서 스위치 적용 FOS 5-8 Mullti Box (2) 의 상세그림 참고)	A	고정 브라켓 조립	브라켓이 정확하게 고정되었는지 재 확인한다.	 
2	사진 및 아래 내용을 참고하여 케이블을 체결한다. (1) 메인 케이블 (2) AUX 케이블 (3) USB 케이블 (4) LVDS OUTPUT 케이블 (5) LVDS INPUT 케이블 (6) AVM / Front Camera 케이블 (7) GPS 케이블	A	커넥터 체결	멀티박스 하네스 체결시 "딸깍" 소리가 날때까지 체결한다. 커넥터 본체 부위를 2~3회 당겨 확인한다.	 
3	Main Cable과 LVDS Cable을 정리 후 우측으로 전개한다. UNIT을 안착 후 상단 고정 볼트 (2 point) 중 왼쪽 볼트를 체결 후 GPS 모듈과 함께 오른쪽 볼트를 함께 체결한다.	A	UNIT 및 GPS 모듈 장착	Main / LVDS 케이블을 고정 브라켓 우측편으로 전개한다. 케이블의 험착에 주의한다. GPS모듈의 수평이 되도록 장착한다.

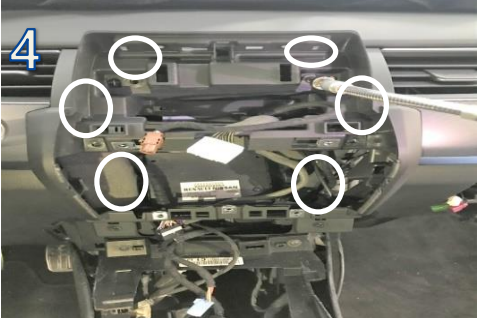
4	Display Bracket Cover 조립 후 볼트 (T20 / 6 point)를 체결한다.	A	Display Bracket Cover 조립

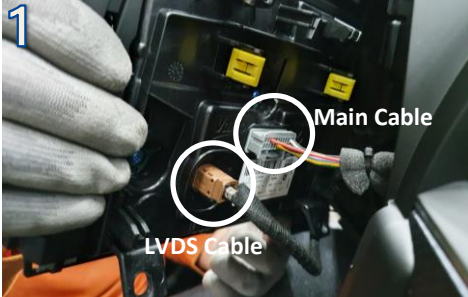
No	작업 분해	작업자	주요단계	급소(급소의 이유)	도해 또는 기타 규칙					
1	Display Main Cable 및 LVDS Cable을 Display 후면에 체결한다. <b>※ 기본 사양이 CP 7" 이며, 옵션 설정에 따라 사양 변경이 가능함.</b>	A	커넥터 체결	메인/LVDS 커넥터 체결 시 "딸깍" 소리가 날때까지 체결한다.

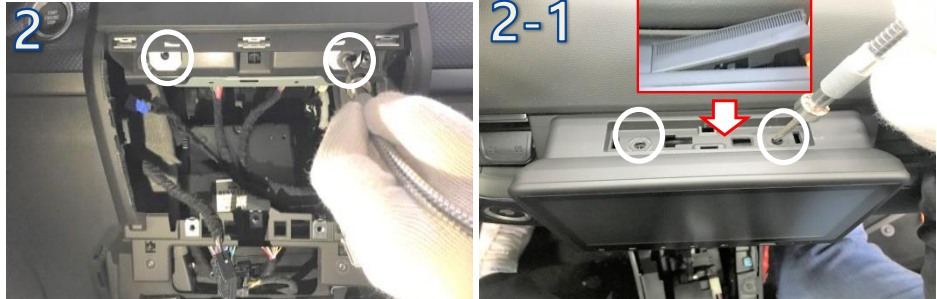
2	센터 페시아 가니쉬를 장착 후 Display를 안착 하고 Display 상단/하단에 볼트 (T20 / 2 point)를 체결한다. 이후 상단 센터 프론트 패널 커버를 조립한다.	A	프론트 패널 조립	프론트 패널 상단 커버가 손상되지 않도록 주의한다.

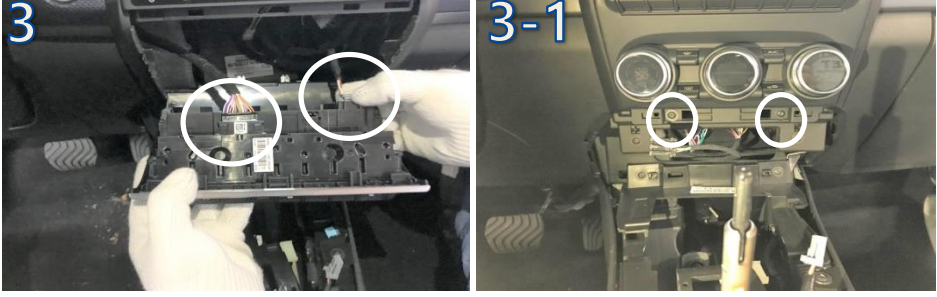
3	공조 컨트롤 커넥터 (2 point) 체결하고 장착 위치에 안착 후 볼트 (T20 / 2 point) 를 체결한다.	A	공조 컨트롤 조립	커넥터 2 point를 "딸깍" 소리가 날때까지 체결한다. 볼트 조립 시 내부로 볼트가 떨어지지 않도록 주의한다.

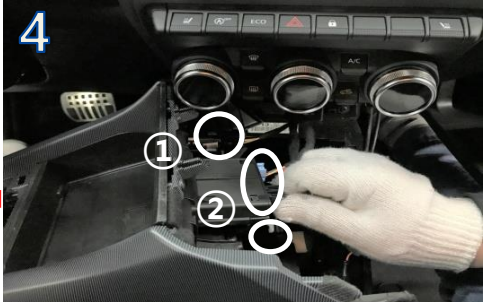
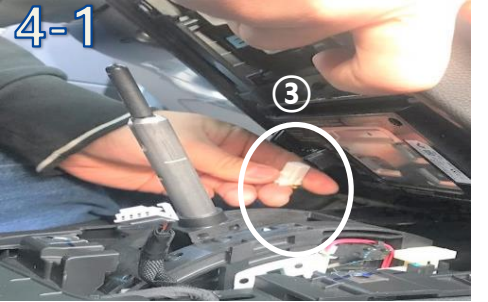
No	작업 분해	작업자	주요단계	급소(급소의 이유)	도해 또는 기타 규칙
4	센터 콘솔 패널을 살짝 당긴 후 아래 커넥터를 순서대로 체결한다. ① 시거 잭 커넥터 ( 1 point ) ② MCH 커넥터 ( 2 point ) ③ 무선충전기 커넥터 ( 1 point )	A	센터 콘솔 패널 조립	커넥터 체결 시 "딸깍" 소리가 날때까지 체결한다.

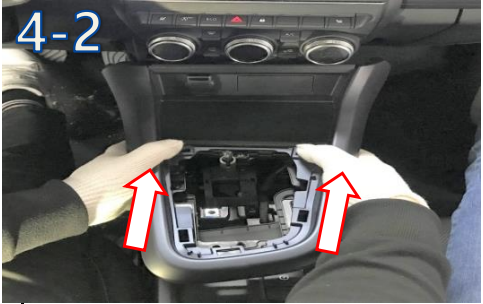
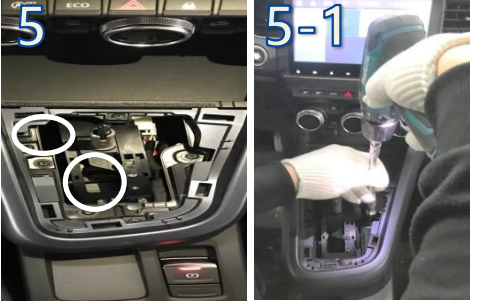
5	센터 페시아 로우 트림을 볼트 ( T20 / 3 point)로 체결한다.	A	센터 페시아 로우트림 조립	볼트가 내부로 떨어지지 않도록 주의한다.

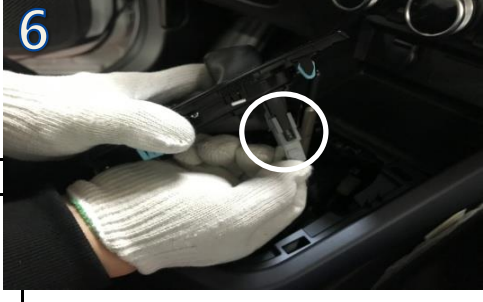
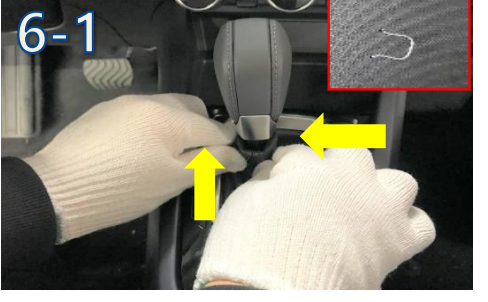
6	기어 샤프트 Light 커넥터를 체결하고, 커버를 조립 후 락킹 핀을 조립한다.	A	기어 레버 조립	커넥터 체결 시 "딸깍" 소리가 날때까지 체결한다.

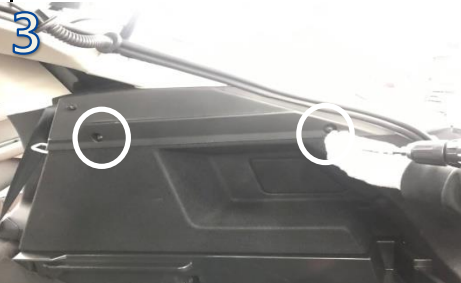
No	작업 분해	작업자	주요단계	급소(급소의 이유)	도해 또는 기타 규칙	
3	리어 RH 하단 커버에 볼트(2 point)를 탈거한다. (T20 / 2 point)	C	리어 RH 커버 볼트 탈거	커버 및 C필러 부분 스크래치에 주의한다.

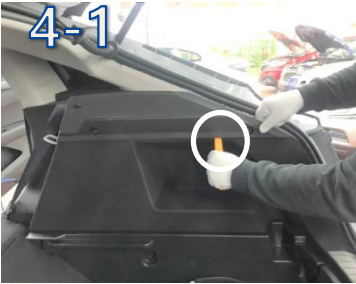
4	트렁크 RH쪽 웨더 스트립 일부분만 분리하고, 작업공간을 확보 후 리어 RH 하단 커버를 리무버를 이용하여 탈거한다.	C	리어 RH 커버 탈거	고무패킹 이물질이 차체 및 커버에 오염되지 않도록 주의한다. 실런트 오염에 주의한다. 고정핀 파손 및 스크래치 에 주의한다. 실런트 오염에 주의한다.

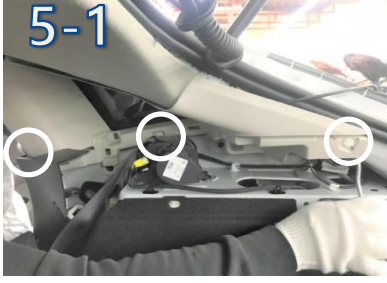
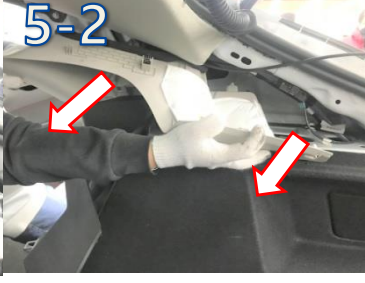
5	리어 웨더 스트립 부분 탈거하여 작업공간 확보 후 C필러 커버 고정핀(3 point)를 살짝 탈거 후 양손을 이용하여 C필러 커버를 탈거한다.	C	C필러 탈거

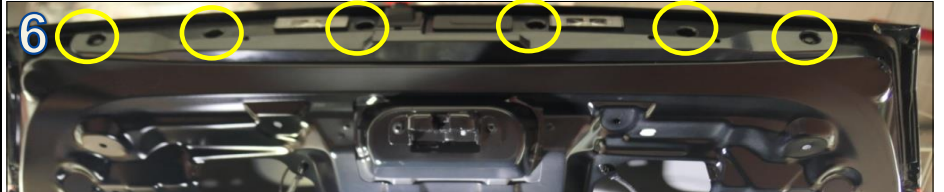
No	작업 분해	작업자	주요단계	급소(급소의 이유)	도해 또는 기타 규칙
6	후방 카메라 트림을 탈거한다. - 스크류 ( 6 point ) 분리	C	후방 카메라 트림 탈거

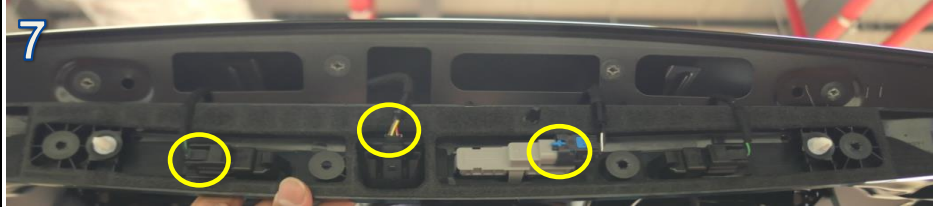
7	백도어 카메라 트림 커넥터를 제거한다. (3 point) - 번호판 등 - 순정 후방 카메라 / 사양에 따라 다름 - 트렁크 개폐 스위치	C	백도어 트림 커넥터 탈거	커넥터의 위치에 유의하여 탈거한다.

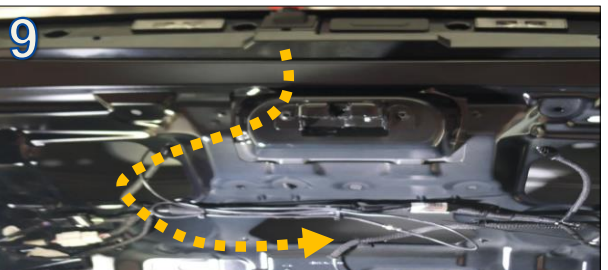
9	AVM 후방 카메라를 장착하고 케이블을 백도어 내부로 전개한다. - AVM 후방 카메라 + 후방 카메라 케이블 체결	C	후방 카메라 장착

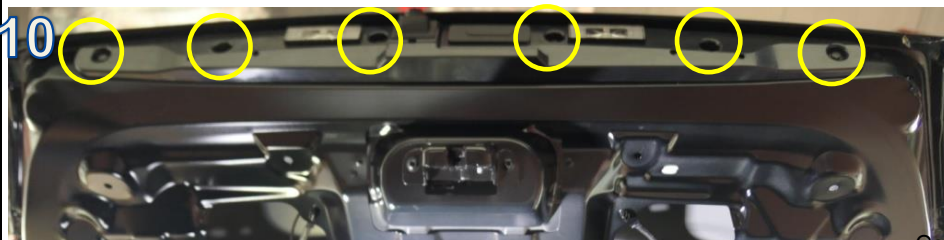
10	백도어 카메라 트림을 조립하고, 스크류를 체결한다. - 스크류 (6 point)	C	백도어 카메라 트림 조립

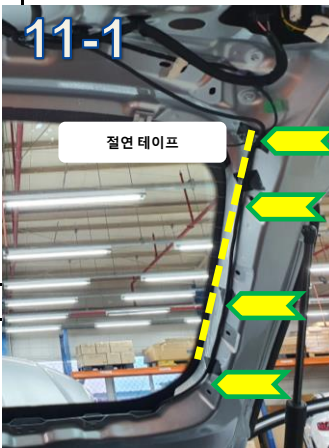
No	작업 분해	작업자	주요단계	급소(급소의 이유)	도해 또는 기타 규칙
11	후방 연장 케이블을 전개한다. - 절연 테이프를 사용, 프레임에 고정한다. (4 point) - 케이블 타이를 사용, 케이블을 고정한다. (4 point)	C	후방 연장 케이블 전개 1		 
12	카메라 케이블과 연장 케이블 커넥터를 결합한다. - 스펀지 tape를 이용하여 결합부를 감싸준다. (이후 케이블의 꺾임에 주의하여 케이블을 정리한다.)	C	후방 연장 케이블 전개 2	커넥터 체결 시 "딸깍" 음이 날때까지 체결한다	
금지사항 및 이유 (발생가능한 문제점 또는 결함 작성)		이상처리방법			
작업 위치 주변에 기즈 및 오염이 되지 않도록 주의한다.		작업 중 이상이 발견 또는 확인이 되면 즉시 작업을 중지하고 현장 관리자에게 보고하고 지시를 기다린다.

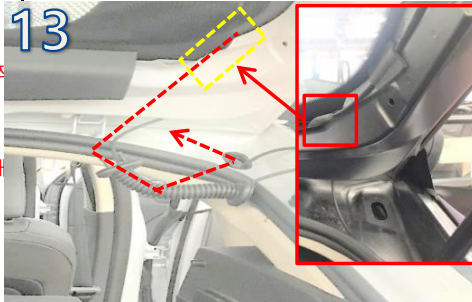
No	작업 분해	작업자	주요단계	급소(급소의 이유)	도해 또는 기타 규칙
13	배선 보호 스펀지를 부착하고, 후방 카메라 케이블 배선을 고무 주름관 안으로 통과시켜 화살표 방향으로 전개 후 고무 주름관을 차체에 밀착되도록 조립한 뒤, 후방 카메라 케이블 배선을 앞쪽으로 전개한다.	C	배선 전개	고무 주름관 찢어짐 및 내부 손상에 주의한다. 고무 주름관 조립 후 살짝 당겨 조립 상태를 확인한다. 조립이 미흡할 시 차량내 빗물이 유입될 수 있음.

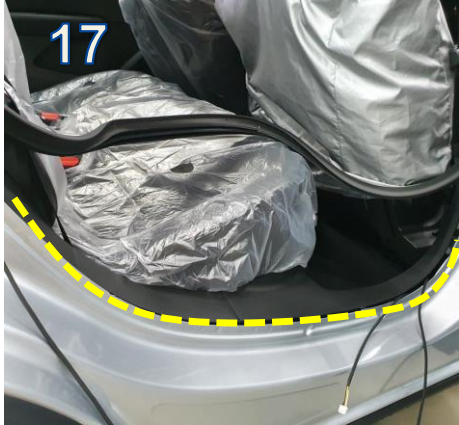
No	작업 분해	작업자	주요단계	급소(급소의 이유)	도해 또는 기타 규칙
17	후방 연장 케이블을 뒷좌석 킥킹 플레이트 틈새로 밀어넣고 케이블 전개용 철선으로 보조석까지 전개한다.전개 후 웨더 스트립을 재조립한다.	C	연장 케이블 전개	웨더 스트립 재조립 시 주름, 들뜸, 구부러짐에 주의하고, 조립 후 이상 유무를 확인한다. 조립이 미흡할 시 차량 내 빗물이 유입될 수 있음

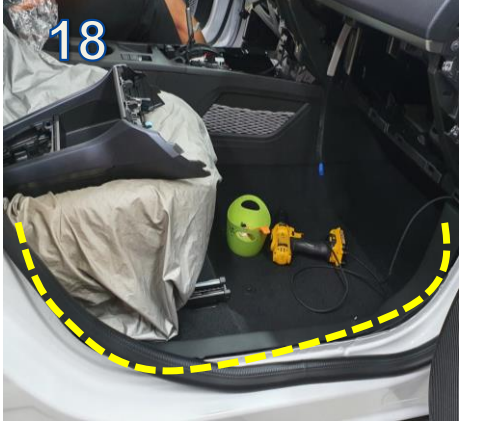
18	보조석 하단 웨더스트립을 부분 탈거하고, 후방 연장 케이블을 보조석 킥킹 플레이트 틈새로 밀어넣고 글로브 박스까지 전개한다. 전개 후 웨더 스트립을 재조립한다.	C	연장 케이블 전개	웨더 스트립 재조립 시 주름, 들뜸, 구부러짐에 주의하고, 조립 후 이상 유무를 확인한다. 조립이 미흡할 시 차량 내 빗물이 유입될 수 있음

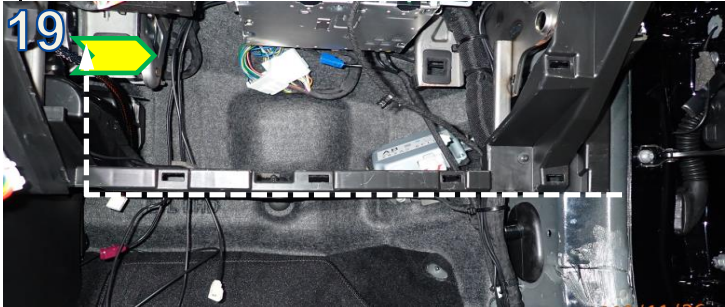
19	후방 연장 케이블을 센터페시아까지 전개한다.	B	연장 케이블 전개

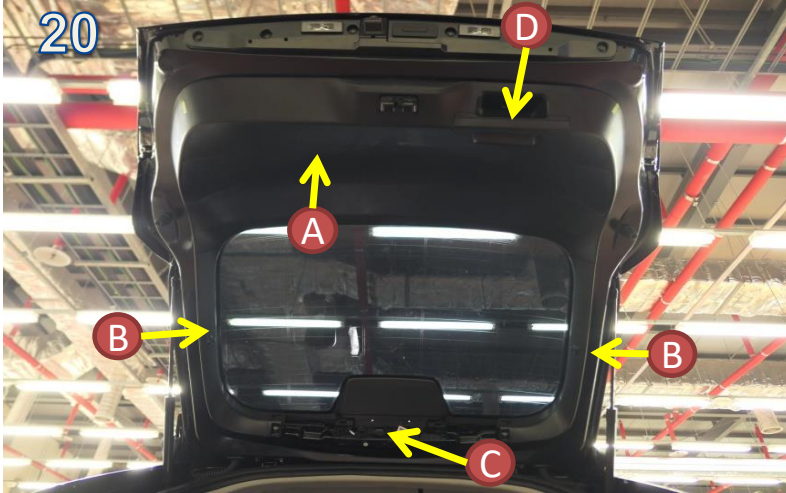
No	작업 분해	작업자	주요단계	급소(급소의 이유)	도해 또는 기타 규칙
20	백도어 트림을 재 조립한다. - A. 스크류 (1) - B. 백도어 어퍼 피니셔 (1) - C. 백도어 사이드 피니셔 (2) - D. 백도어 리어 피니셔 (2) (A > B > C > D 순서대로 진행한다.)	C	백도어 트림 조립	조립 후 기즈 및 단차 유무를 확인한다

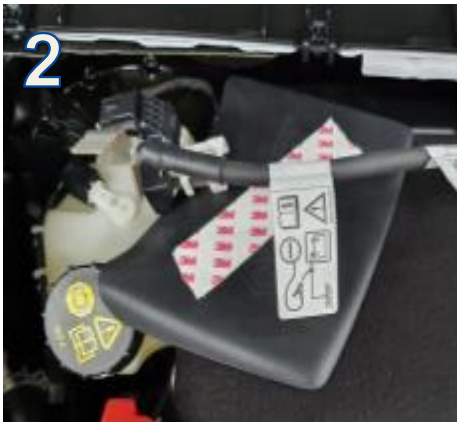
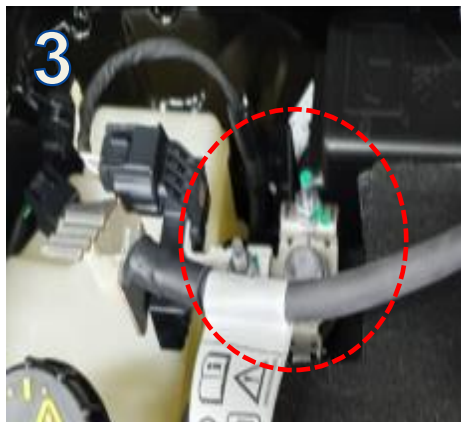
No	작업 분해	작업자	주요단계	급소(급소의 이유)	도해 또는 기타 규칙
1	Volt Meter를 이용하여 배터리의 전압을 측정 후 Check Sheet에 표기한다.	A	배터리 전압 체크		 
2	배터리 고무 커버 제거 후 토크 렌치를 사용하여 차량의 (-)케이블을 배터리 (-)단자에 체결한다.	A	(-) 단자 체결	토크 렌치 (8Nm 10mm) 사용하여 (-) 단자를 체결한다.	
3	체결 된 (-)단자를 2~3회 흔들어 유격의 유무를 확인하고, 케이블 단자에 녹색으로 마킹한다. - (-) 단자를 최대한 아래에 밀착시켜 체결	A	단자 확인 및 녹색 마킹	단자 체결이 미흡한 경우 화재,시동꺼짐등 문제발생	
금지사항 및 이유 (발생가능한 문제점 또는 결함 작성)		이상처리방법			
1. 감전의 위험이 있기 때문에 작업은 꼭 장갑을 착용 후 한다. 2. 배터리의 단자 체결이 미흡할 경우 사고의 원인이 될 수 있으므로 완전히 체결되도록 한다.		작업 중 이상이 발견 또는 확인이 되면 즉시 작업을 중지하고 현장 관리자에게 보고하고 지시를 기다린다.

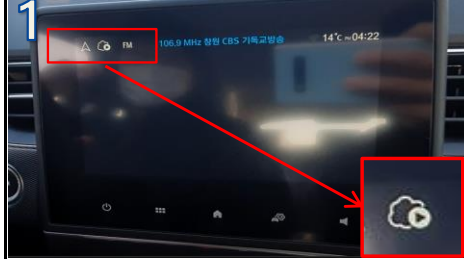
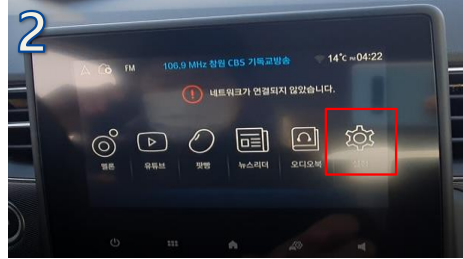
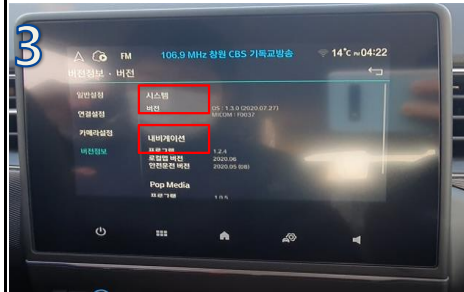
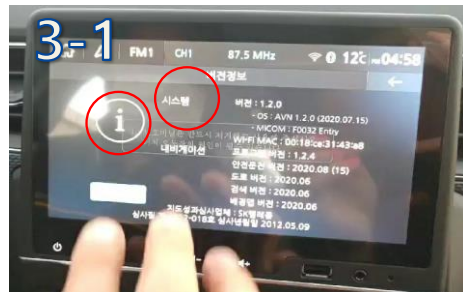
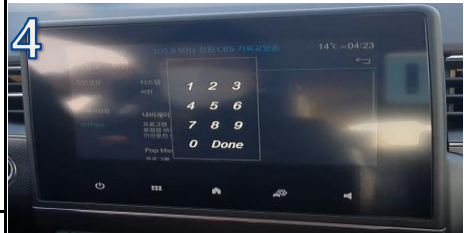
No	작업 분해	작업자	주요단계	급소(급소의 이유)	도해 또는 기타 규칙
1	네비게이션 왼쪽 상단의 사진을 참고하여 해당 아이콘을 클릭한다.

2	설정 아이콘을 누른다.				
3	<b>NP7 설정</b> 버전정보 > 버전 페이지를 클릭하고, 화면의 시스템 글자를 7번 터치 후 아래 네비게이션 글자도 7번 터치한다				
4	<b>NP4 설정</b> 버전정보 > 버전 페이지를 클릭하고, 화면의 ① 아이콘 + 시스템 글자를 동시에 5회 터치한다.  패스워드 입력창이 뜨면, 현재 시간을 입력한다. ex) 현재 시간 04:23 > 0423 입력				
금지사항 및 이유 (발생가능한 문제점 또는 결함 작성)		이상처리방법			
		작업 중 이상이 발견 또는 확인이 되면 즉시 작업을 중지하고 현장 관리자에게 보고하고 지시를 기다린다.

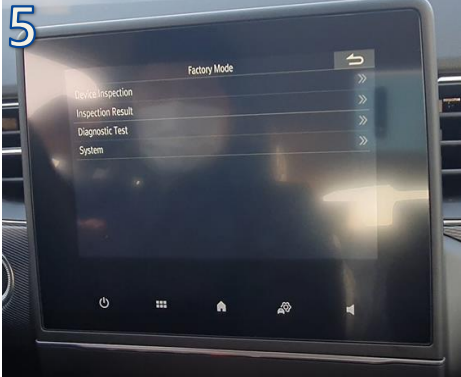
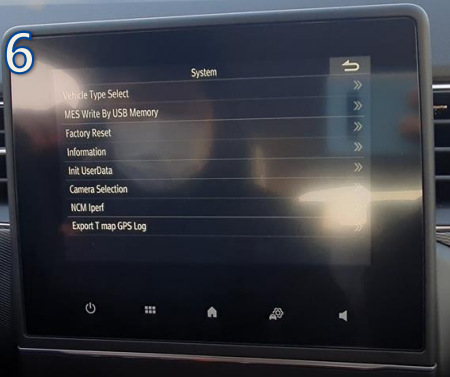
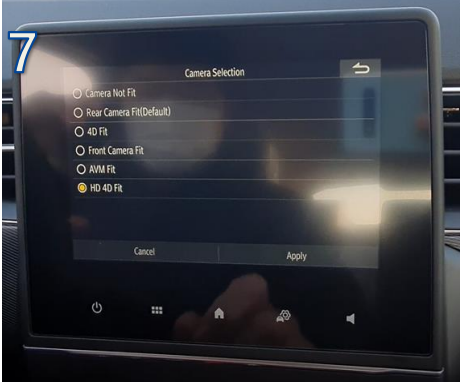
No	작업 분해	작업자	주요단계	급소(급소의 이유)	도해 또는 기타 규칙
5	Factory Mode에 진입 후 맨 아래 System을 클릭

6	System 진입 후, Camera Selection을 클릭				
7	HD 4D Fit을 선택 후 Apply 을 클릭하여 마무리 한다.				
금지사항 및 이유 (발생가능한 문제점 또는 결함 작성)		이상처리방법			
		<p>작업 중 이상이 발견 또는 확인이 되면 즉시 작업을 중지하고 현장 관리자에게 보고하고 지시를 기다린다.</p>
