1. 제품 소개
2. 제품 및 AS부품의 품번 및 번호
3. 장착 LAYOUT
4. 필요 공구 및 소모품
5. FOP
  - 5-1 차량 보호 커버 설치
  - 5-2 차량 배터리 탈거
  - 5-3 차량 센터페시아 탈거 (1), (2), (3)
  - 5-4 Bridge & ILLUMI 설치
  - 5-5 글로브 박스 탈부착&SpeedPulse 연결(1), (2)
  - 5-6 GPS 설치 및 리어 컨트롤 연장 케이블 전개
  - 5-7 리어 컨트롤 스위치 설치 (1), (2), (3)
  - 5-8 리어 C필러 탈거
  - 5-9 리어 실내등 커버 탈거
  - 5-10 후방 카메라 장착
  - 5-11 리어 디텍트 설치
  - 5-12 후방 리어 디텍트 배선 전개 (1), (2), (3), (4), (5), (6), (7)
  - 5-13 리어 트립 조립
  - 5-14 AVN 조립
  - 5-15 센터페시아 조립
  - 5-16 배터리 장착
6. Check Sheet (별도 첨부)

● MASTER X62 \_ PH2 \_ AVN UNIT

# 3. 장착 LAY OUT

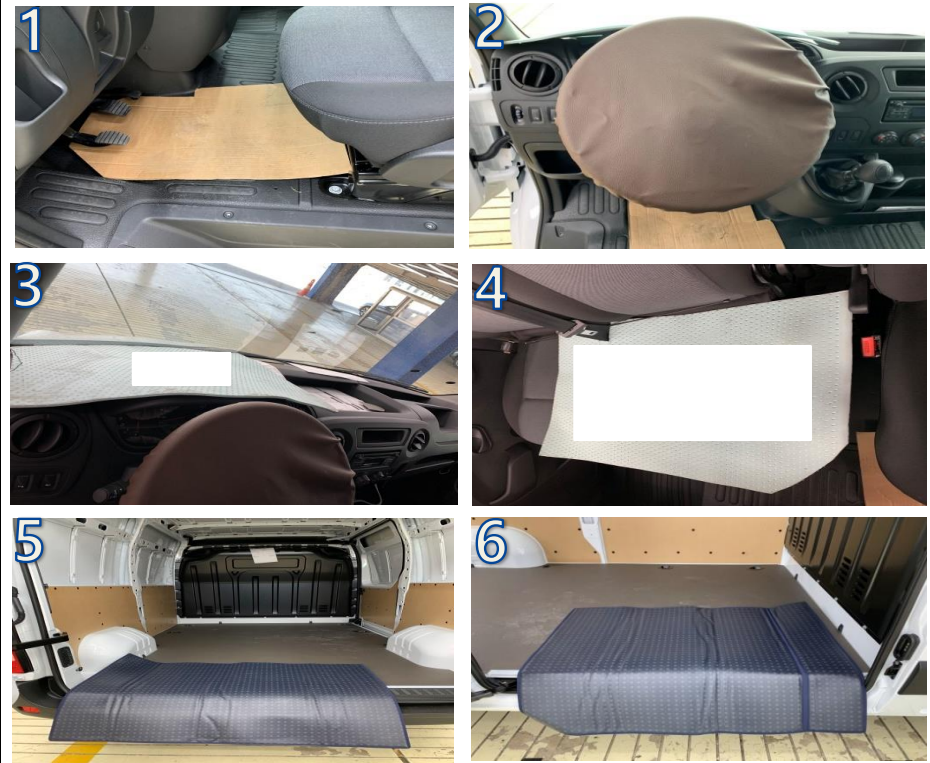
작업명 (공정명)	5-1. 차량 보호 커버 설치
-----------	------------------

No	작업 분해	작업자	주요단계	급소(급소의 이유)
1	발판 보호 커버를 장착 한다.	B	발판 보호 커버 장착	오염 방지
2	핸들 보호 커버를 장착 한다	B	핸들 보호 커버 장착	오염 및 기즈 방지
3	대쉬보드 보호 커버를 장착 한다	B	대쉬 보드 커버 장착	보염 및 기즈 방지
4	시트 보호 커버를 장착 한다.	B	시트 보호 커버 장착	오염 및 기즈 방지
5	후방 보호 커버를 장착 한다.	B	후방 보호 커버 장착	오염 및 기즈 방지
6	측면 보호 커버를 장착 한다.	B	측면 보호 커버 장착	오염 및 기즈 방지

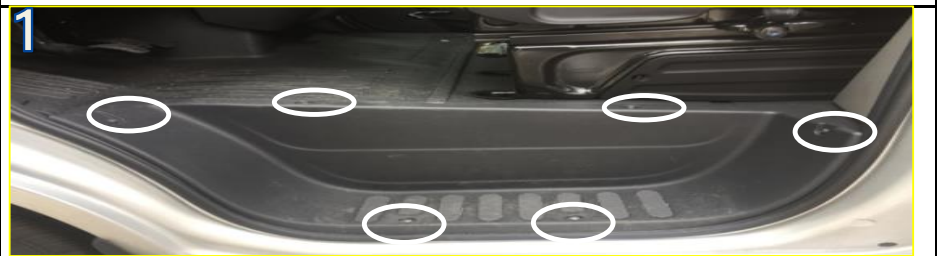
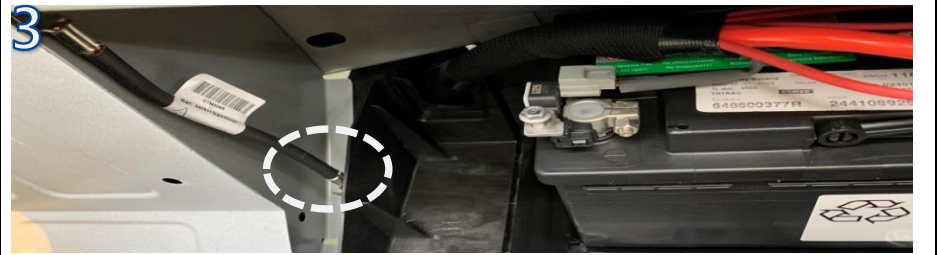
작업명 (공정명)	5-2. 배터리 -극 탈거
-----------	----------------

No	작업 분해	작업자	주요단계	급소(급소의 이유)
1	운전석 발판 아래쪽 볼트 (T30)을 분리한다.(6point)	A	발판 탈거	볼트 탈거 시 분실에 주의 한다
2	차량 배터리 -단자를 토크렌치 (8Nm)을 사용하여 볼트를 탈거 분리한다.	A	배터리 단자 탈거	
3	탈거 한 배터리 -케이블이 접촉되지 않도록 왼쪽 측면에 거치 하도록한다.	A	배터리 단자 거치

감전의 위험이 있기 때문에 작업은 꼭 장갑을 착용 후 한다.	<ol style="list-style-type: none"> <li>1. 이상 발생시는 작업 현장 관리자에게 보고</li> <li>2. 지시 기다릴 것</li> <li>3. 설비 이상시 이상 처리 3원칙을 준수 할 것. (정지한다, 보고한다, 기다린다)</li> </ol>
-----------------------------------	---

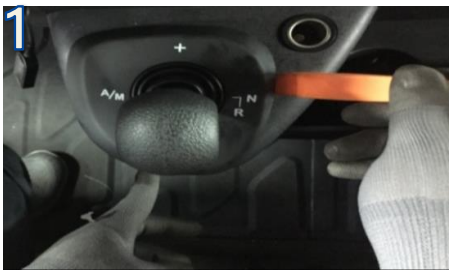
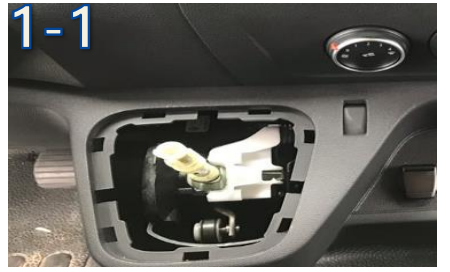
No	작업 분해	작업자	주요단계	급소(급소의 이유)	도해 또는 기타 규칙	
1	리무버를 사용하여 기어 샤프트 커버를 상 측으로 올린 후, 리어 레버 노브를 위로 탈거 한다.	A	기어 레버 탈거	기어 레버에 스프링 분실에 주의한다.

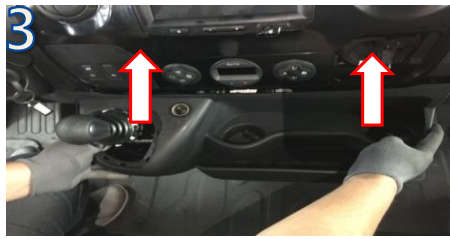
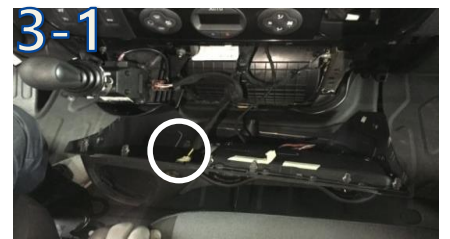
3	하단부 센터 콘솔 트레이를 양손으로 잡고, 위로 올린 후앞으로 당겨서 탈거 하며, 시가잭 커넥터 (1point) 분리한다.	A	시가잭 커넥터 분리	콘솔 트레이 탈거 시 커넥터에 유의 한다.

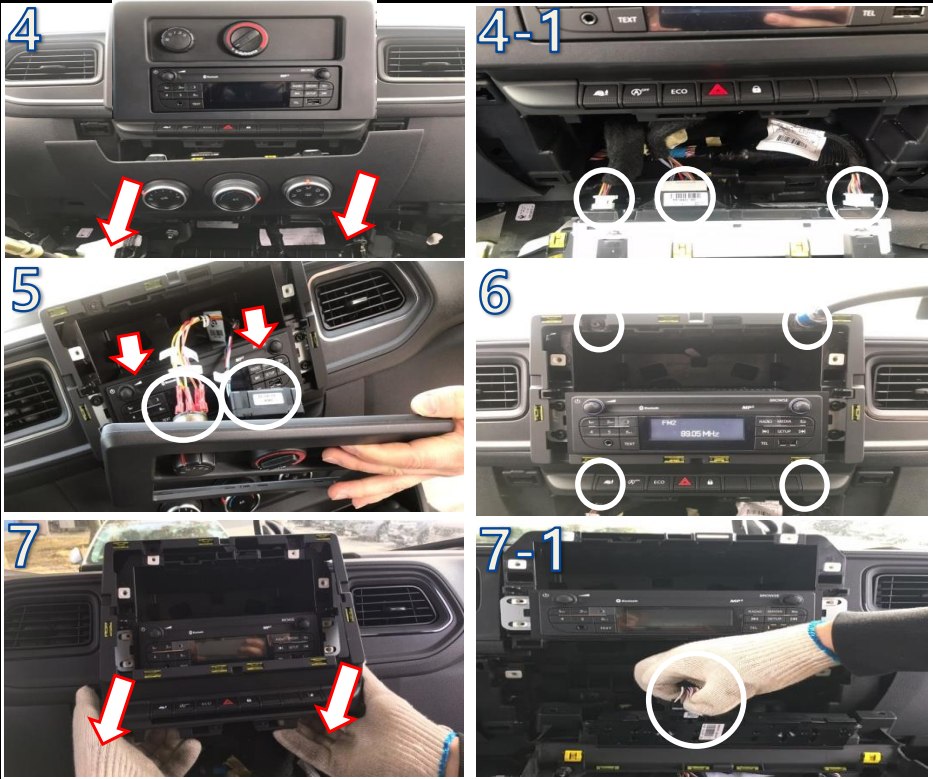
작업명 (공정명)	5-3. 차량 센터 페시아 탈거 (2)
-----------	-----------------------

No	작업 분해	작업자	주요단계	급소(급소의 이유)
4	센터 프론트 패널을 손으로 당겨서 센터 프론트 패널에 연결된 커넥터(3point)를 분리후 탈거한다.	A	센터프론트패널 분리	하단 트레이 고정부의 파손에 유의 한다.
5	리어 공조 컨트롤 커버를 분리 후 체결되어있는 커넥터를 탈거한다. ( 커넥터 : 6point )	A	공조컨트롤 분리	스크래치에 주의한다.
6	센터 패널 버튼 스위치에 고정된 볼트를 탈거한다. ( 볼트t20 : 4point )	A	버튼부 스위치 분리	볼트 탈거 시 볼트가 내부로 떨어지지 않도록 주의한다.
7	센터 패널 버튼 스위치 커버를 손으로 살짝 당겨서 커넥터(1point)를 분리 후 탈거한다.	A	스위치 커버 분리	스크래치에 주의한다.

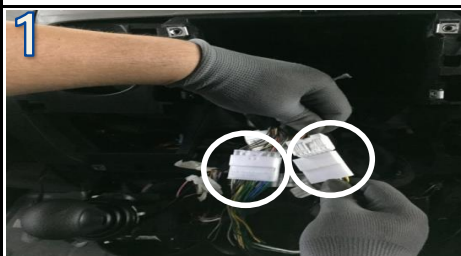
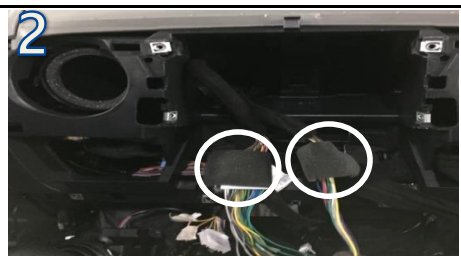
No	작업 분해	작업자	주요단계	급소(급소의 이유)	도해 또는 기타 규칙	
1	Bridge Cable 스피커, 전원 단자 커넥터를 체결한다. ( 2point )	A	Bridge Cable 체결	차량의 하네스와 Bridge Cable 체결시 "딸깍" 소리가 날때까지 체결한다. 노이즈 방지를 위해 흡음재를 이용하여 마감처리 한다.  Bridge Terminal사용 시 통전이 되도록 충분히 압착하고 Bridge 여부를 확인한다.

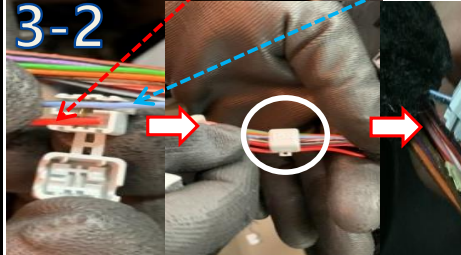
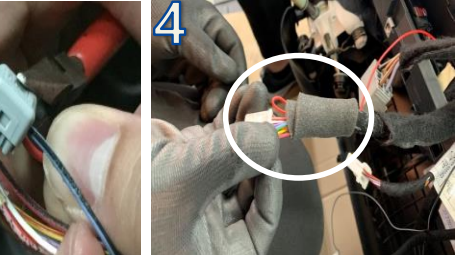
3	Bridge Cable에서 ILLUMI(적색선)을 3-1 공조기 하네스 16핀 커넥터 케이블(파/검) 배선에 3-2 스카치락을 이용하여 체결한다.	A	ILLUMI 연결

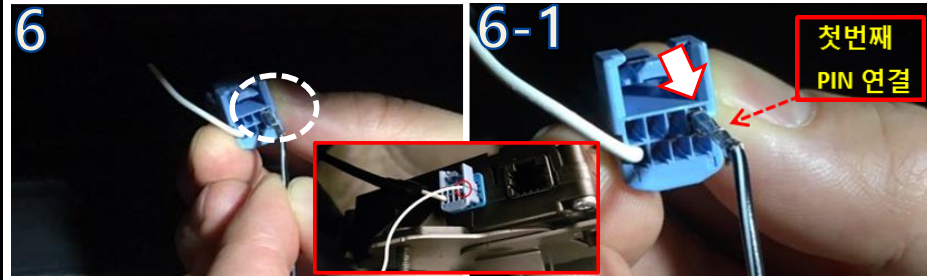
No	작업 분해	작업자	주요단계	급소(급소의 이유)	도해 또는 기타 규칙
6	락 장치를 해제 후 BridgeCable에서 SpeedPulse(검정색)을 1번째 핀 단자에 체결한다.	A	커넥터 핀 연결	핀 방향 확인 후 체결 시 핀 파손에 주의한다.

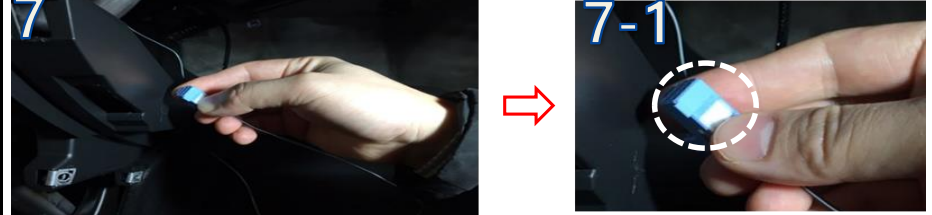
7	SpeedPulse 핀 단자에 체결 후 락 장치를 "딸깍" 소리가 날때까지 눌러서 고정시켜준다.	A	락 장치 고정	커넥터 연결 시 "딸깍" 음이 들릴때 까지 체결한다.	
8	SpeedPulse(검정색) 배선을 글로브박스 프레임 사이로 케이블을 정리하면서 AAM모듈을 조립한다. (AAM 고정 볼트 : 2point)	A	AAM 모듈 조립	케이블 손상되지 않도록 주의한다.	
9	글로브 박스에 고정 하기 위해 볼트(7point)를 체결 후 글로브 박스 우측 커버를 조립한다. (볼트t20 : 7point)	A	글로브 박스 조립	볼트가 내부로 떨어지지 않도록 주의한다.

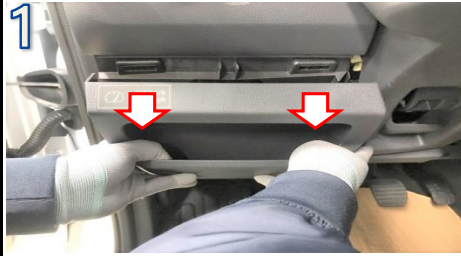
No	작업 분해	작업자	주요단계	급소(급소의 이유)	도해 또는 기타 규칙	
1	운전석 하단 서랍장 커버를 손으로 당겨서 분리한다.	A	서랍장 커버 분리	커버 분리시 핀 파손 및 스크래치에 주의한다.

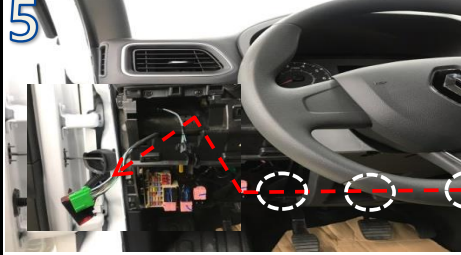
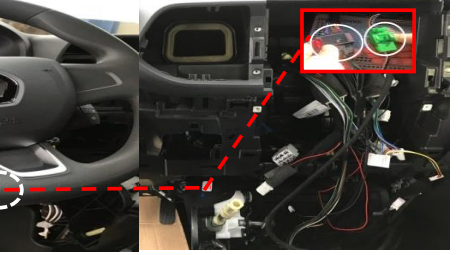
5	리어 컨트롤 케이블을 핸들 조절 부분과 간섭이 발생되지 않도록 기존의 전개된 차량 하네스 배선과 같이 전개한다. 케이블타이(3point)		리어 컨트롤 연장 케이블 전개	리어 컨트롤 연장 케이블이 손상되지 않도록 주의한다.

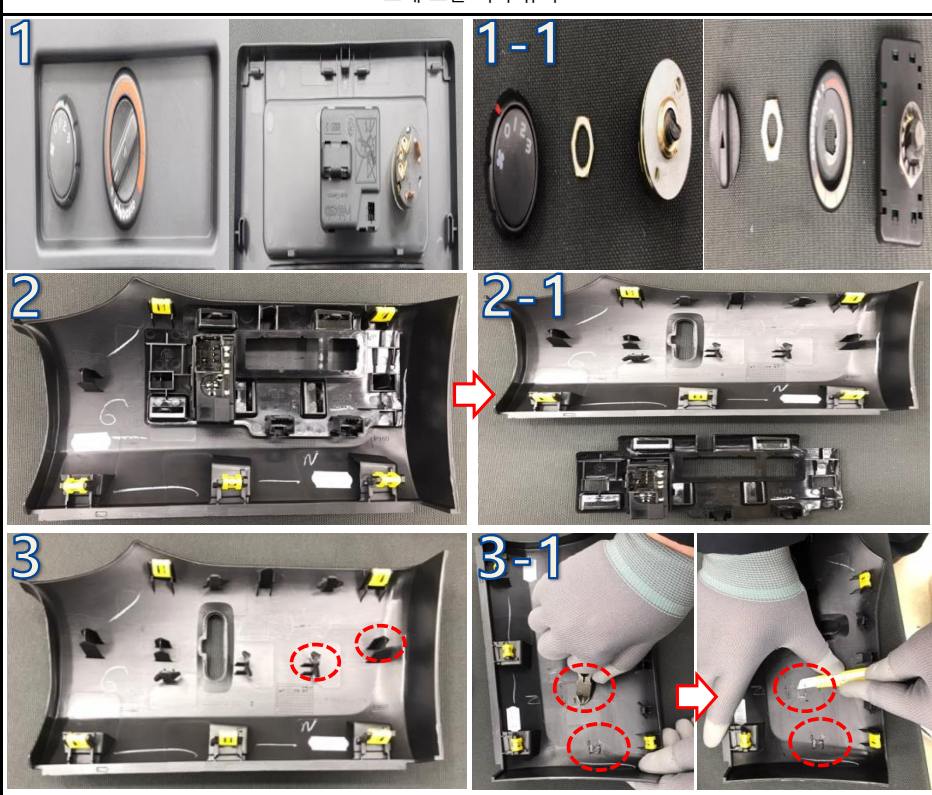
작업명 (공정명)	5-7 리어 컨트롤 스위치 설치 (1)		
안전보호구	장갑	총시간 (분)	-
사용 부품		작업 방법	2인 1조로 작업 (A, B 작업자)
사용 공구	니퍼, 뺨찌, 롱로즈, 칼

No	작업 분해	작업자	주요단계	급소(급소의 이유)
1	커버에 부착되어 있던 리어 컨트롤 버튼을 분리한다. ( 풍향버튼 / 온도조절버튼 )	A	버튼부 분리	버튼 부분에 까집 및 손상에 주의한다.
2	분리한 다이얼 커버에 있는 고정 브라켓을 분리한다. ( 뺨찌&롱로즈 사용하여 분리한다. )	A	다이얼 브라켓 분리	고정핀 파손에 주의한다.
3	다이얼 커버에 고정핀(2point)를 니퍼로 제거후 마지막으로 칼을 이용하여 깔끔하게 제거한다.	A	고정핀 제거	고정핀 제거시 깔끔하게 제거한다. 작업시 다치지 않도록 유의한다.
금지사항 및 이유 (발생가능한 문제점 또는 결함 작성)		이상처리방법		
내장재 및 탈거품의 파손 및 기즈에 유의 한다.		1. 이상 발생시는 작업 현장 관리자에게 보고 2. 지시 기다릴 것 3. 설비 이상시 이상 처리 3원칙을 준수 할 것. (정지한다, 보고한다, 기다린다)

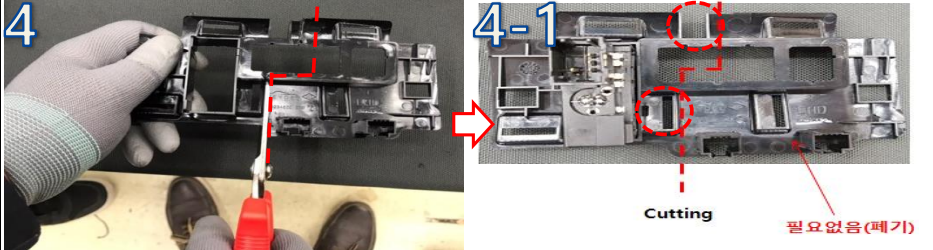
No	작업 분해	작업자	주요단계	급소(급소의 이유)	도해 또는 기타 규칙	
4	다이얼 커버에서 탈거한 고정 브라켓을 사진과 같이 절단 해준다. ※ 1-1 사진에서 표시한 고정 브라켓 핀은 절단이 안되도록 주의한다.	A	고정 브라켓 절단	절단시 1-1 사진 2point 고정핀이 파손안되도록 주의한다.	4	4-1

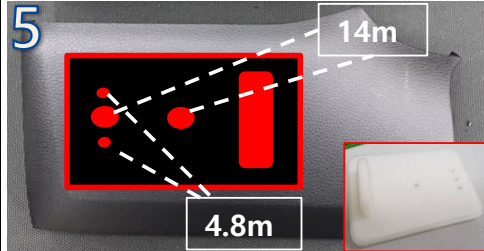
5	지그를 이용하여 다이얼 커버에 흔들리지 않도록 고정후 4point 편칭하고, 홀 가공한다. 사진(2)와 같이 위치에 맞게 홀 가공한다. 총 4point ( 2point : 4.8m / 2point : 12m )	A	홀 가공	지그 안착후 정확한 위치에 편칭후 홀가공한다. 홀가공 사이즈 정확하게 확인후 타공한다.	5	5-1

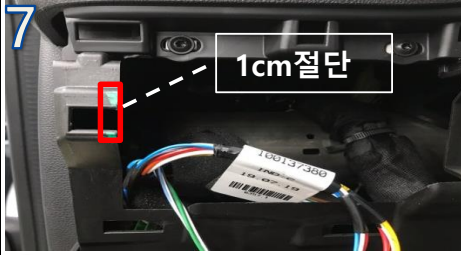
No	작업 분해	작업자	주요단계	급소(급소의 이유)	도해 또는 기타 규칙	
7	다이얼 커버를 조립하기 위해 차량 고정 브라켓 부분을 니퍼로 1cm 표시후 절단한다.	A	차량 브라켓 절단	차량 브라켓 부분 1cm 표시후 절단한다.

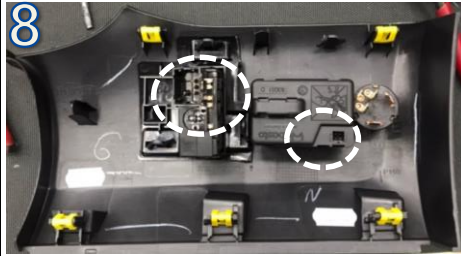
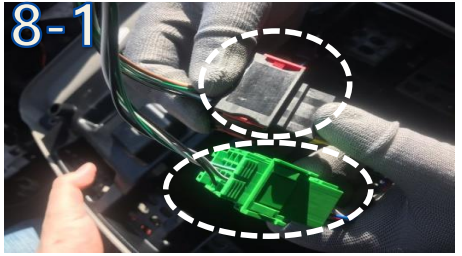
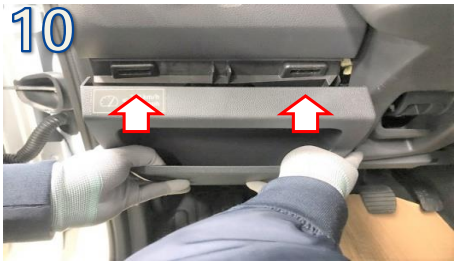
8	커넥터 체결 방식에 따라 체결한다. (1) 커넥터 7point / (1-1) 커넥터 2point 체결후 이음 방지를 위해 흡음재를 감싼다. (흡음재 : 2point)	A	커넥터 체결	커넥터(9point) 체결시 "딸깍" 소리가 날때까지 체결한다.		
9	다이얼 커버 조립후 리어 컨트롤 스위치 작동 상태 확인한다.	A	다이얼 커버 조립	다이얼 커버 조립시 핀 파손에 주의한다.		
10	운전석 하단 서랍장 커버를 조립한다.	A	서랍장 커버 조립	서랍장 커버 조립시 기즈에 주의한다.		
금지사항 및 이유 (발생가능한 문제점 또는 결함 작성)		이상처리방법				
내장재 및 탈거품의 파손 및 기즈에 유의 한다.		1. 이상 발생시는 작업 현장 관리자에게 보고 2. 지시 기다릴 것 3. 설비 이상시 이상 처리 3원칙을 준수 할 것. (정지한다, 보고한다, 기다린다)

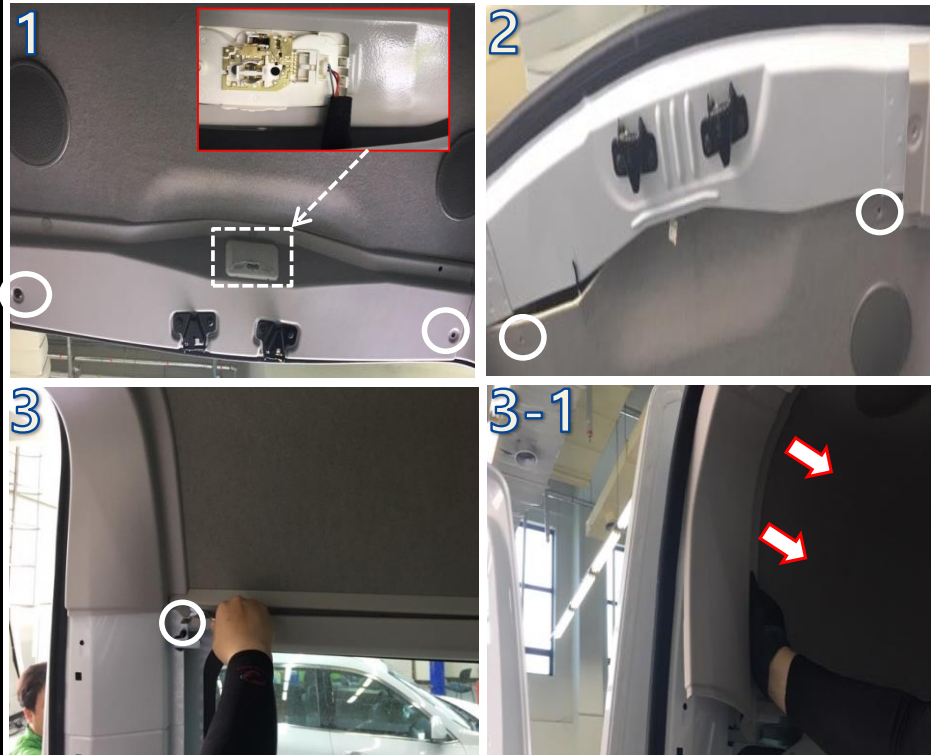
No	작업 분해	작업자	주요단계	급소(급소의 이유)	도해 또는 기타 규칙
1	리어 실내등 리무브로 사용하여 분리 후 커넥터를 탈거하고, 실내등을 탈거한다. T30 x 2Ppoint 볼트를 탈거한다.	B	실내등 탈거	실내등 탈거 시 떨어지지 않도록 주의한다. 커버 탈거 시 오염에 주의한다.

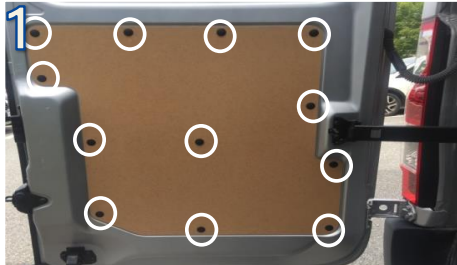
No	작업 분해	작업자	주요단계	급소(급소의 이유)	도해 또는 기타 규칙
1	백도어 (L/H) 커버에 장착 된 커버핀(12point)를 리무버를 이용하여 탈거한다.	B	마감재 탈거	커버핀의 파손에 주의 한다

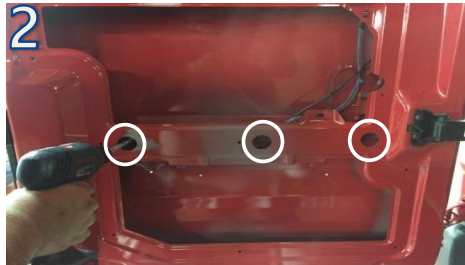
2	가니쉬에 고정 되어 있는 너트 10mm (3point)를 탈거한다	B	너트 탈거	너트의 분실에 유의한다

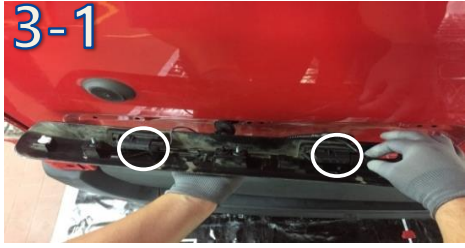
4	분리 한 가니쉬에 후방 카메라를 위치에 맞게 장착 후 볼트(1point)를 체결한다.	B	후방 카메라 장착	카메라 장착시 정확한 위치에 고정한다.

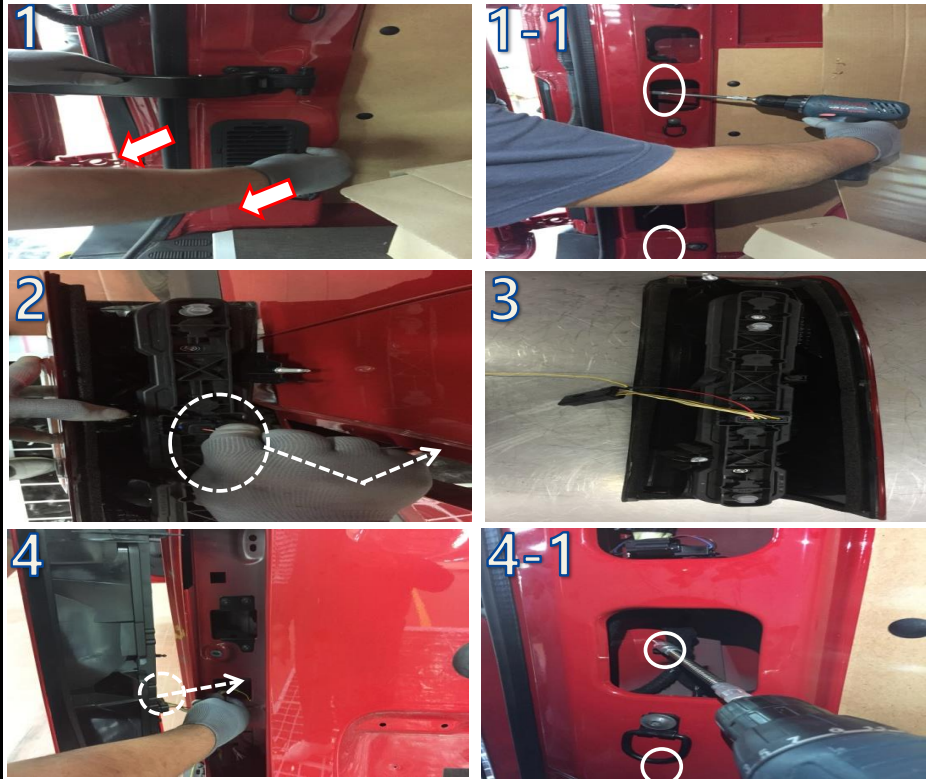
작업명 (공정명)	5-11 리어 디텍트 설치
-----------	----------------

No	작업 분해	작업자	주요단계	급소(급소의 이유)
1	플라스틱 커버를 탈거 후 후미등에 고정된 10mm 너트(2point)를 탈거 한다.	B	후미등 탈거	후미등 탈거 시 너트 분실에 주의 한다.
2	후미등을 당겨 분리한 뒤, 연결되어 있는 리어 백등 커넥터(1point)를 분리 한다.	B	커넥터 분리	
3	후미등에 리어 디텍트 케이블을 연결 한다.	B	케이블 연결	리어 디텍트 케이블 체결 시 "딸깍"음이 날때까지 체결 한다
4	연결 한 리어 디텍트 케이블을 차량 안쪽으로 넣은 뒤 후미등을 조립후 10mm 너트(2point)를 체결한다	B	후미등 조립	케이블이 손상 되지 않도록 정리 한다.

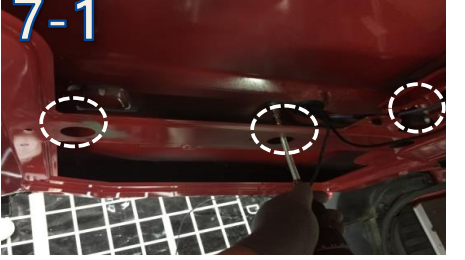
7	가니쉬를 차량에 장착 한뒤, 안쪽에 너트10mm (3point)를 체결하여 준다.	B	너트 체결	플라스틱 고정핀의 파손에 주의한다.

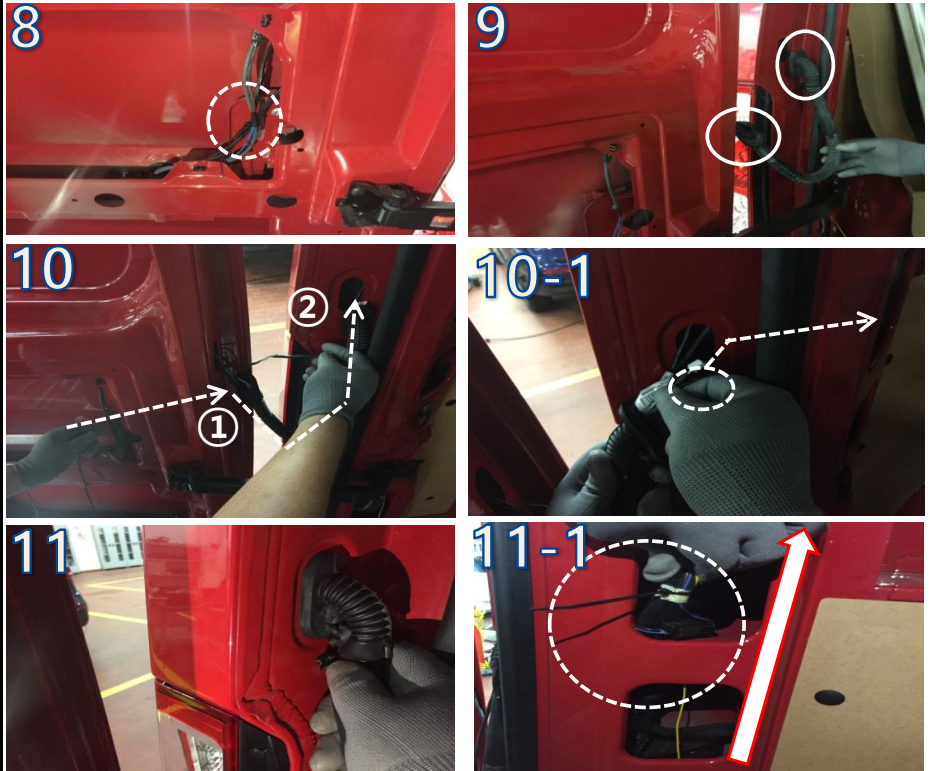
작업명 (공정명)	5-12 후방 리어 디텍트 배선 전개 (3)	총시간 (분)	-
안전보호구	장갑	작업 방법	2인 1조로 작업 (A, B 작업자)
사용 부품	후방카메라케이블		
사용 공구	케이블 타이, 흡음재

No	작업 분해	작업자	주요단계	급소(급소의 이유)
8	후방 카메라 배선과 차량 하네스 배선을 따라서 케이블 타이로 (1point) 정리 한다.	B	배선 전개	
9	고무 주름관의 양끝 부분을 분리 한다.	B	고무관 분리	고무 주름관이 찢어 지지 않도록 주의 한다
10	후방 카메라 케이블 배선을 고무 주름관 안으로 통과시켜 화살표 방향으로 전개 한다	B	케이블 전개	고무 주름관의 내부에 손상에 주의 한다
11	고무 주름관을 차체에 밀착 되도록 고정 한 뒤, 후방카메라 배선과 리어 디텍트 배선을 하네스 배선에 케이블타이로 고정하여 정리한다.	B	배선 고정	배선 전개를 차량의 ROOF 방향으로 정리 하여 고정 한다.
금지사항 및 이유 (발생가능한 문제점 또는 결함 작성)		이상처리방법		
고무 주름관의 파손에 주의 하여 작업 한다.		<ol style="list-style-type: none"> <li>1. 이상 발생시는 작업 현장 관리자에게 보고</li> <li>2. 지시 기다릴 것</li> <li>3. 설비 이상시 이상 처리 3원칙을 준수 할 것. (정지한다, 보고한다, 기다린다)</li> </ol>

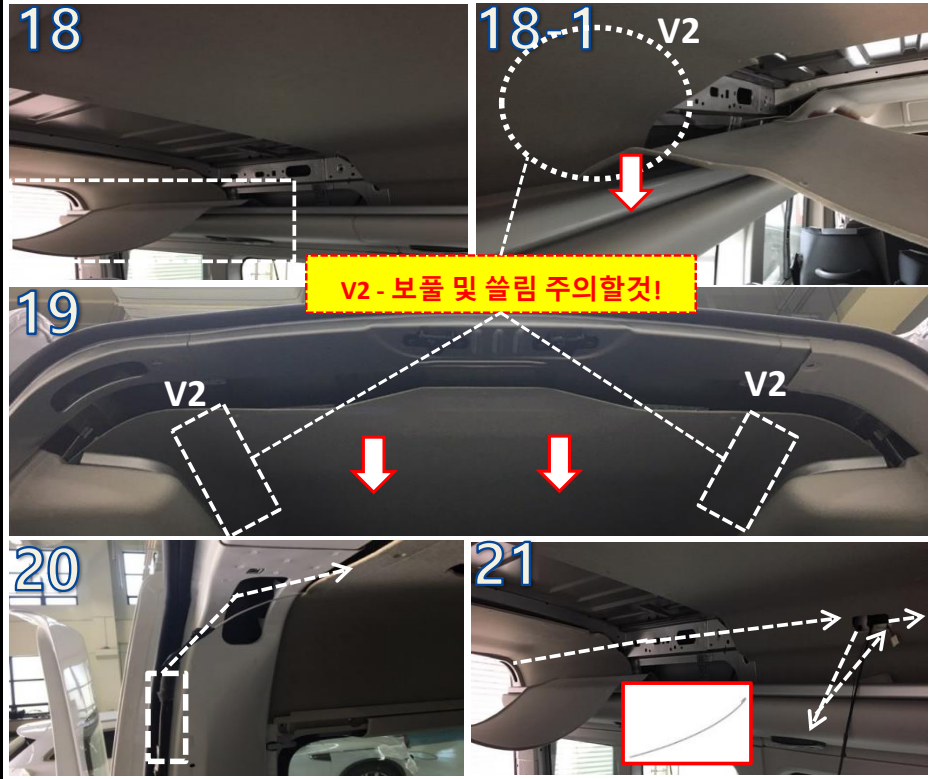
No	작업 분해	작업자	주요단계	급소(급소의 이유)	도해 또는 기타 규칙
18	고정되어 있는 중간 루프힌지에 고정핀들을 제거 후 짐칸 아래쪽으로 루프힌지를 고정한다. (루프 처짐이 안생기도록 주의한다.)	B	루프힌지 분리 작업	루프 처짐 및 오염에 주의한다. <b>(V2-흙, 쓸림, 보풀 발생 주의 할것)</b>

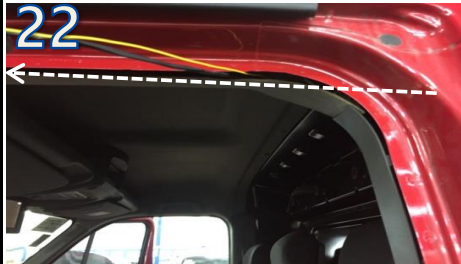
No	작업 분해	작업자	주요단계	급소(급소의 이유)	도해 또는 기타 규칙	
22	운전석 측 웨더스트립을 탈거하고, 정리된 후방 카메라 및 리어디텍트 배선을 A필러까지 전개한다.	B	배선 전개	마감재 및 웨더 스트립 탈거 시 손상에 주의한다

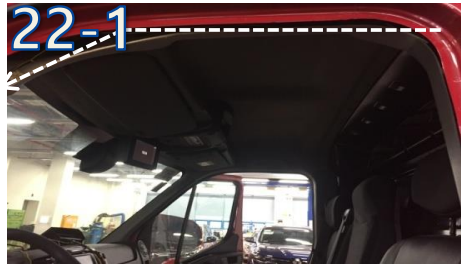
23	A필러에서 핸들 아래 커버 쪽으로 기존의 전개된 배선을 따라 센터 패널까지 고정시키면서 전개한다	A	배선 전개	배선의 손상에 주의 한다

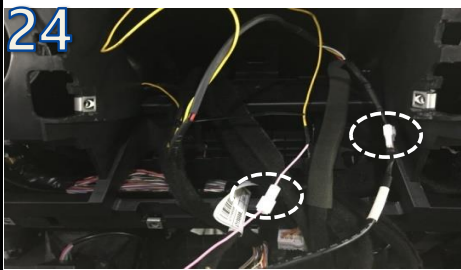
26	운전석 측 웨더스트립을 부분을 재 장착한다.	A	웨더스트립 조립	웨더스트립 재 조립시 주름,들뜸 구부러짐에 주의 하고, 조립 후 이상 유무를 확인한다.

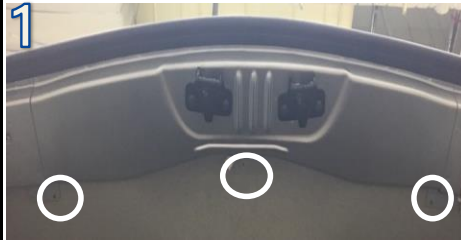
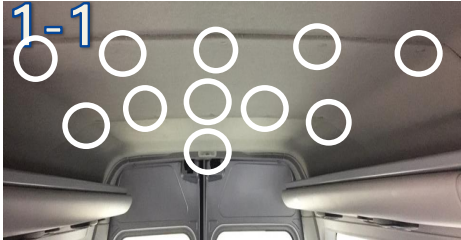
No	작업 분해	작업자	주요단계	급소(급소의 이유)	도해 또는 기타 규칙	
1	뒤 쪽 루프힌지 고정핀 3point 조립한다. 중간 루프힌지 고정핀 11point 조립한다. 루프 조립 후 중간 실내등 커넥터 체결 후 조립한다. ( 파손된 고정핀은 교체 한다. )	B	루프힌지 조립	고정핀 및 웨더스트립 손상에 주의한다. <b>루프힌지 조립 시 보풀 및 쓸림에 주의한다.</b>

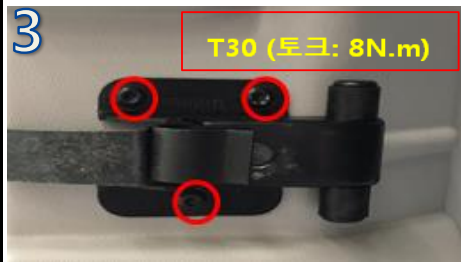
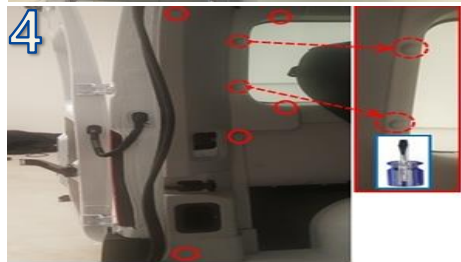
3	리어 도어 고정대를 토크렌치 (8Nm)을 이용하여 볼트를 체결한다.( T30 x 3EA )	B	볼트 체결	도어 고정대 조립 후 철가루 발생 시 깨끗이 청소한다.

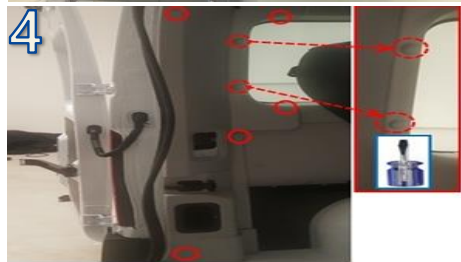
4	리어 C필러 커버를 부착 후 고정핀으로 조립한다. ( 고정핀 5point / -드라이버 2point )		리어 C필러 조립	고정핀 손상에 주의한다. C필러, 루프힌지 오염에 주의한다.

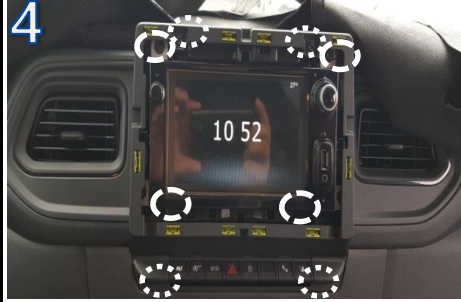
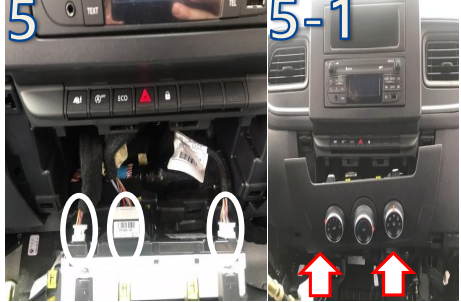
3	차량의 배선에 커넥터를 UNIT에 체결한다. ① GPS 안테나 ② AVM 인터페이스 ③ RADIO 안테나 ④ 파워&출력 케이블 ⑤ 스티어링휠 리모컨 ⑥ 외부입력	A	커넥터 체결	커넥터 6point를 "딸깍" 소리가 날때까지 체결한다.  속커버+브라켓+AVN 조립후 배선 체결 방식에 따라 커넥터를 체결한다.

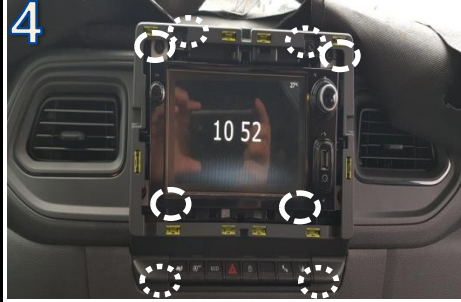
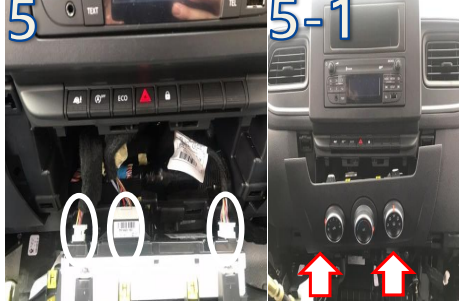
4	AVN 고정 후 볼트 (4point)를 체결하고, 패널 버튼 스위치 커버에 커넥터(1point)를 체결 후 볼트 (4point)를 체결한다. ( 볼트t20 : 8point / 커넥터 : 1point )	A	AVN / 패널 버튼 스위치 커버 조립	커넥터 1point를 "딸깍" 소리가 날때까지 체결한다.

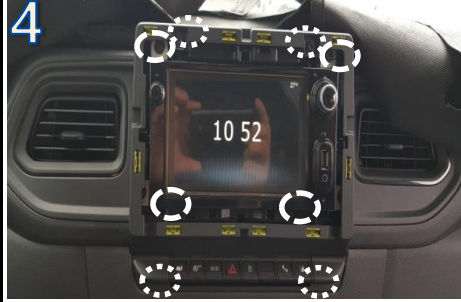
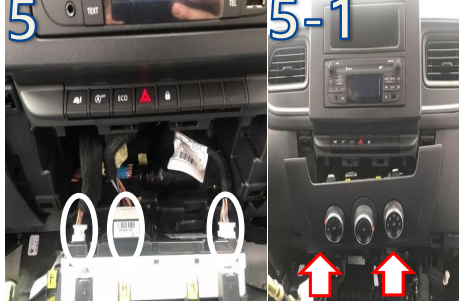
5	AVN 프런트 패널에 커버를 조립 후 센터 프런트 패널에 커넥터(3point)를 체결 후 조립한다.	A	프런트 패널 커버 조립	커넥터 3point를 "딸깍" 소리가 날때까지 체결한다.

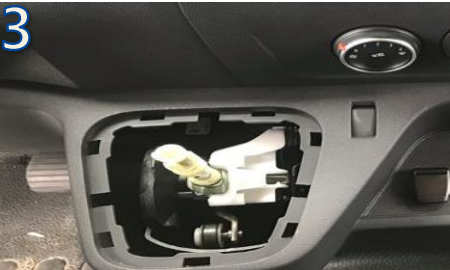
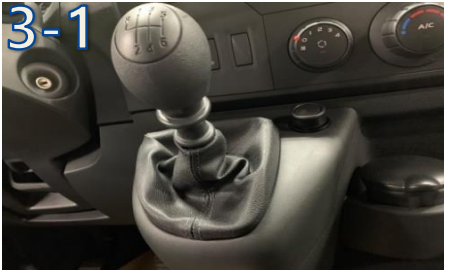
3	기어 샤프트 커버를 하측으로 내린 후 노브에 샤프트 커버를 고정 시킨다.	A	기어봉 체결	플라스틱 고정 핀의 파손에 주의한다

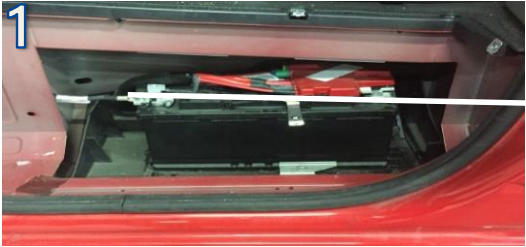
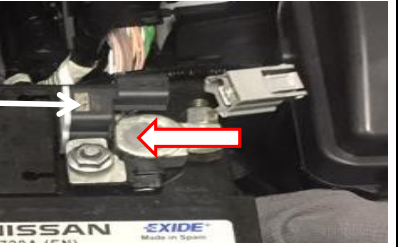
No	작업 분해	작업자	주요단계	급소(급소의 이유)	도해 또는 기타 규칙
1	배터리 -단자 부 전류 센터 커넥터를 체결한다	A	배터리 단자 체결
